インフラビフォーアフター 完成: 令和6年 12月 12日

## 道路排水施設の整備により排水能力の向上へ

一般県道 鹿田玉造線 (行方市 芹沢地内)

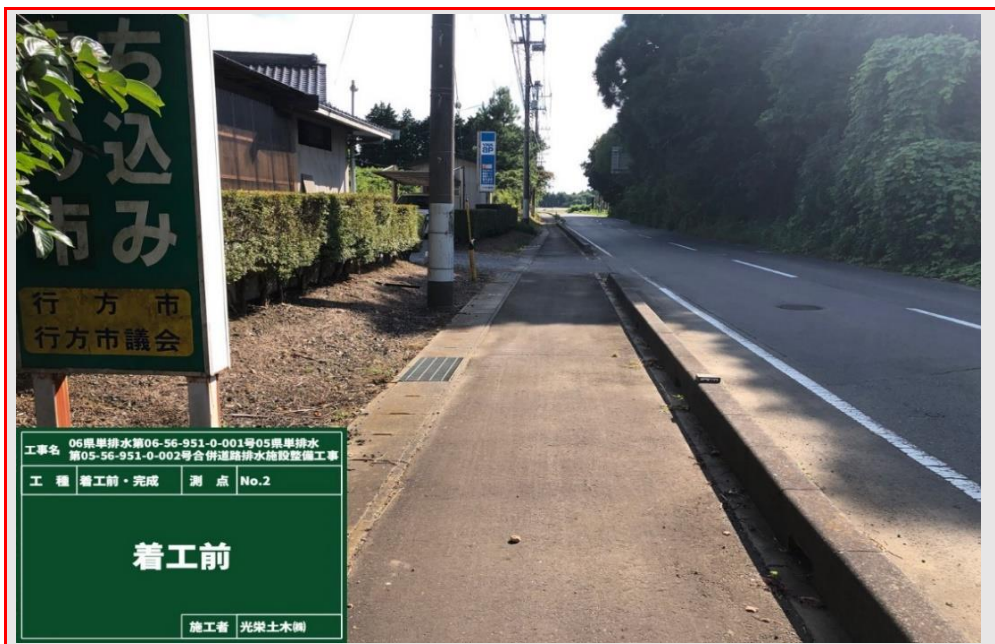
↓ 施工前

ビフォー 既存側溝等の規格が小さく、雨量が多いと隣接の畑に雨水が流れ出していた。

舗装が傷んでおり、路肩等に水たまりができていた。
