インフラビフォーアフター 完成: 令和7年 1月 31日

## 道路照明灯更新 により、いつまでも安全な町に 鴻野山豊岡線 ( 常総市 豊岡町 )

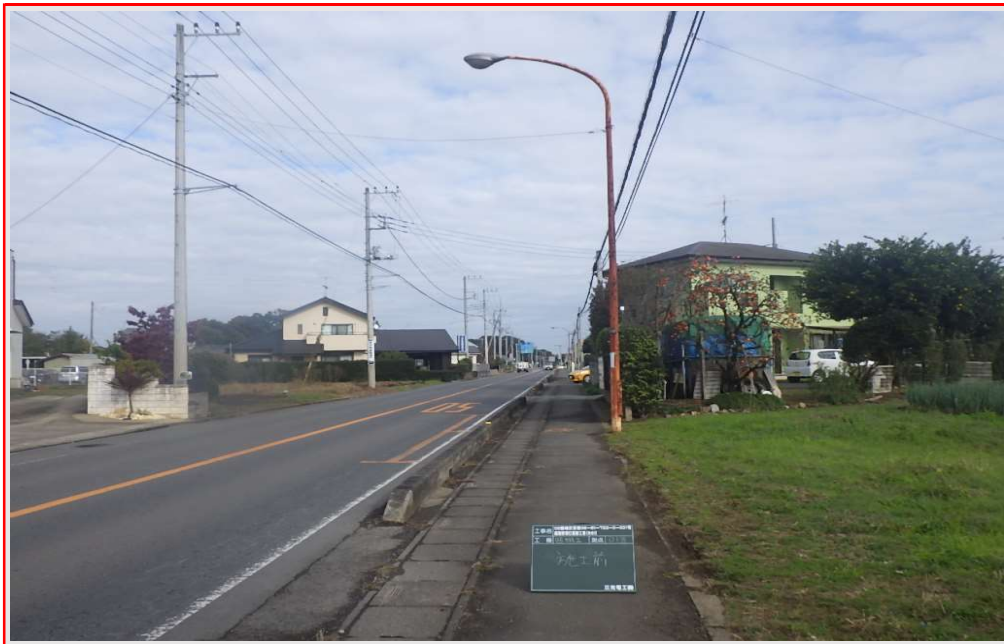
↓ 施工前

ビフォー 道路照明灯が経年劣化によりサビが酷く、点灯しても薄暗かった。
