工事名 ひばりアパート5号棟長寿命化工事

【外壁改修】 外壁の塗替え → 耐久性の向上	【外壁改修】 外壁の塗替え → 耐久性の向上	【外壁改修】 外壁の塗替え → 耐久性の向上
工事実施前

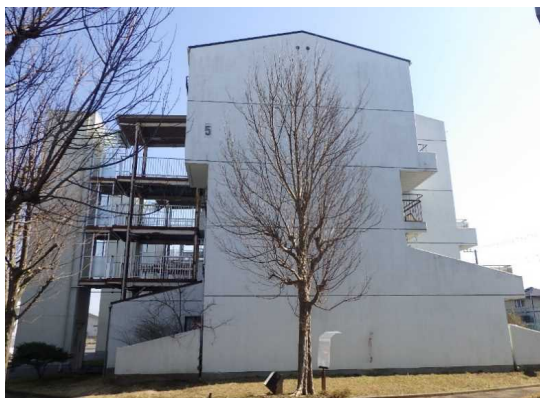
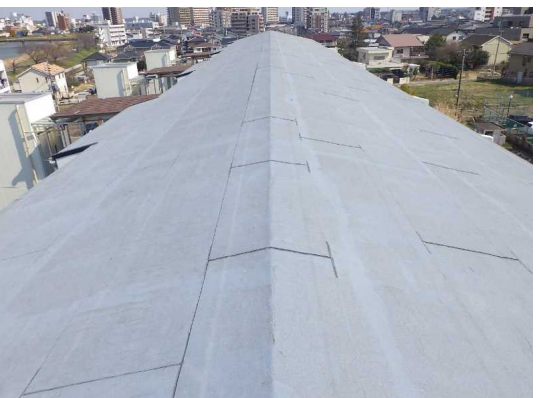
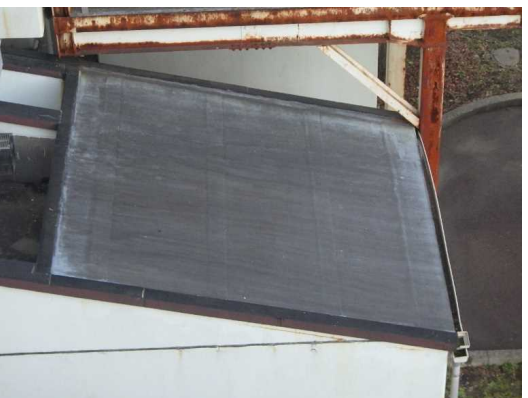
【外壁改修】 外壁の塗替え → 耐久性の向上	【屋根改修】 屋根の葺き替え → 耐久性の向上	【屋根改修】 屋根の葺き替え → 耐久性の向上
工 事 実 施 前
