台風15号の被害状況と 九州宮崎県における 台風害対策について

鹿行農林事務所 経営・普及部門

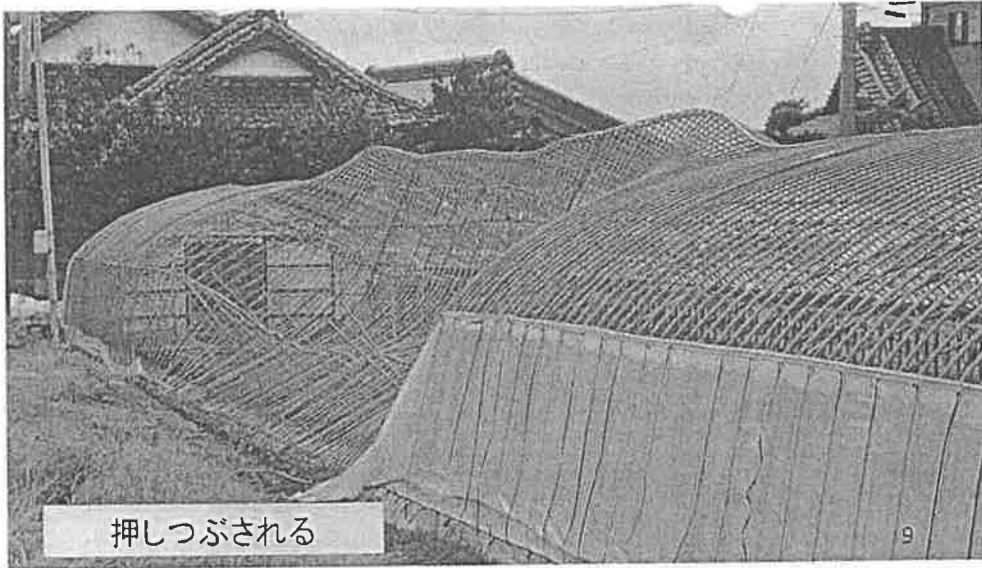
押しつぶされる

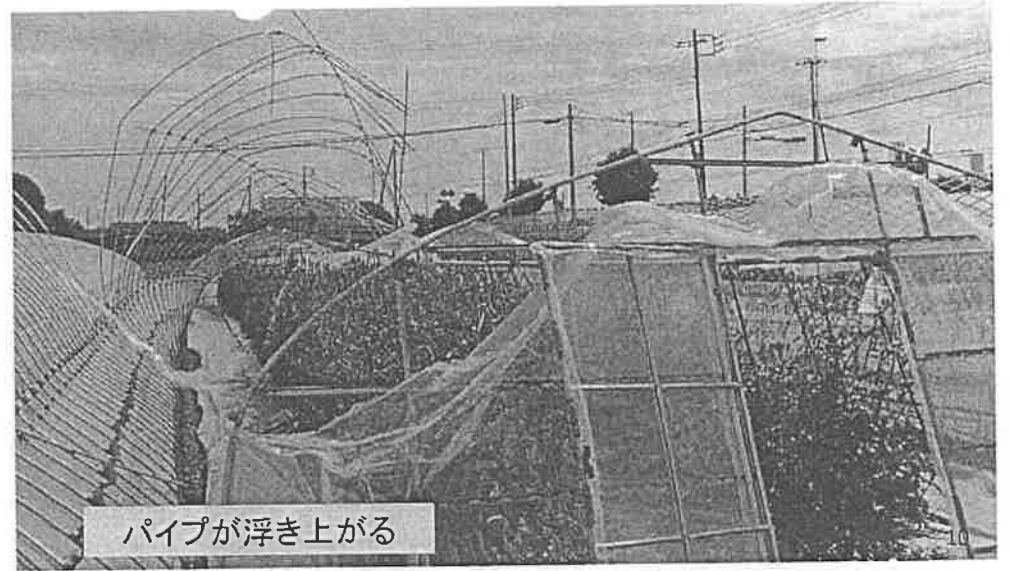
パイプが浮き上がる

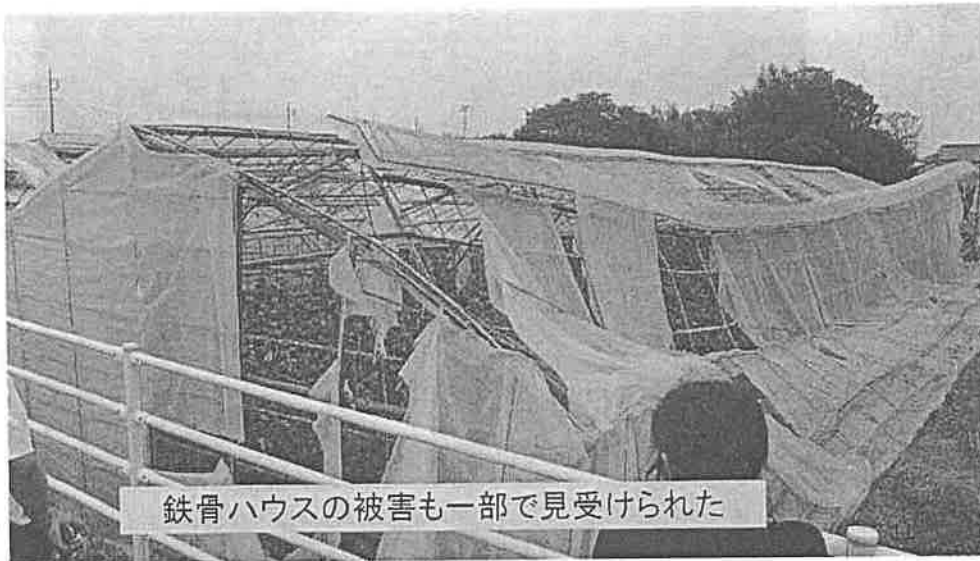
鉄骨ハウスの被害も一部で見受けられた

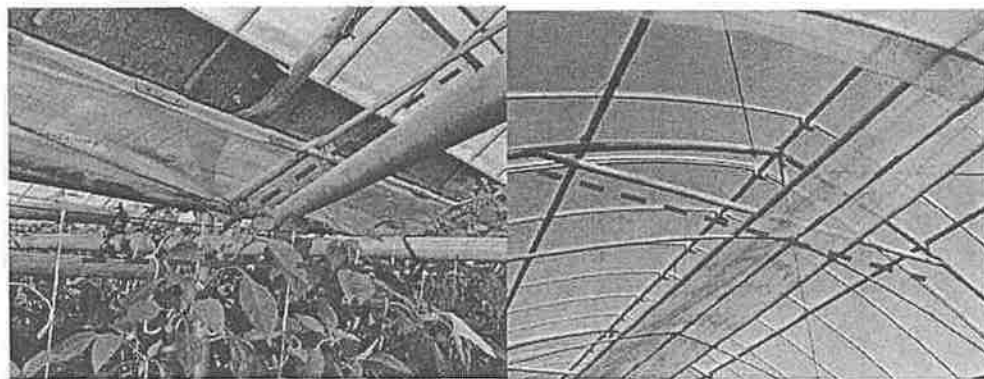
太いパイプやタイバーで補強

パイプ径 48.6mm

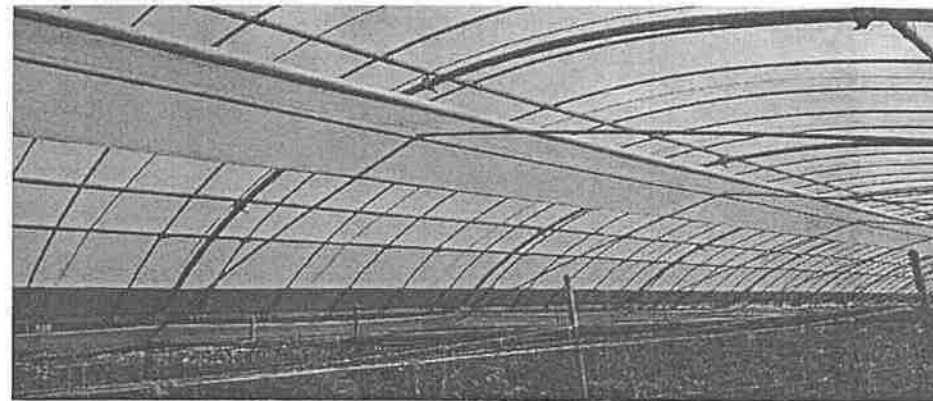
天井部

アーチパイプは19mmが50cm間隔、42mmが2.5m間隔で配置
母屋パイプは38mmが3列配置

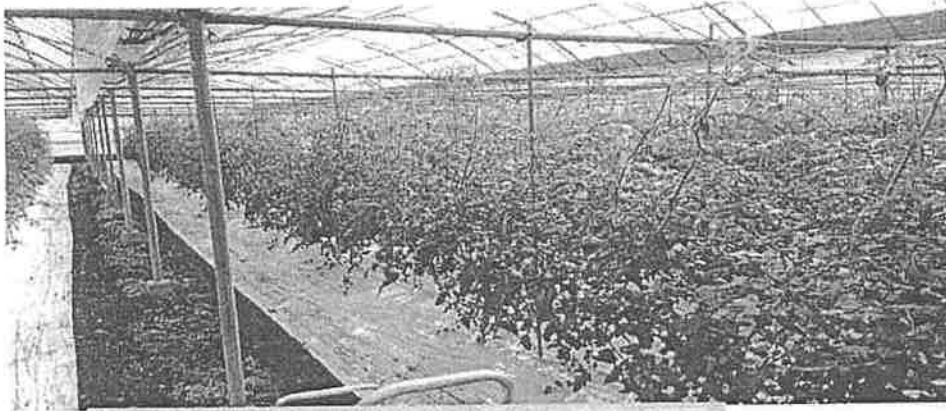
作物荷重パイプ

外側と谷部の柱には60kgのコンクリート基礎が設置
各柱ごとに作物荷重パイプが設置

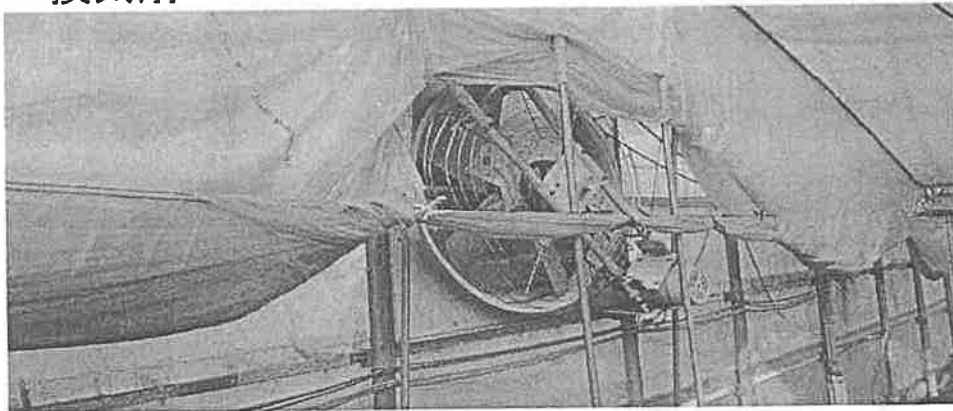
換気扇

台風時は換気扇を回して内部を負圧にする

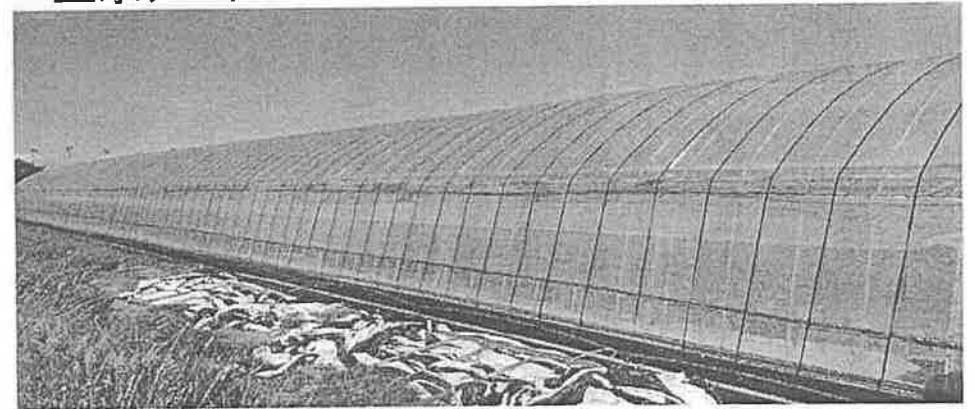
止水シート

止水シートが地下30cmまで埋まっており、水の流入を防いでいる

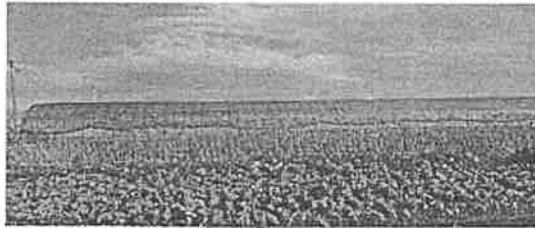
周囲のハウス

開口部に防風ネットを設置

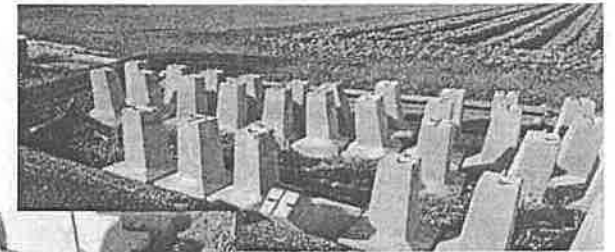
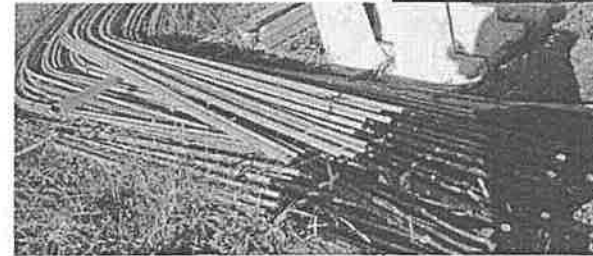
ハウスの部材

アーチパイプの地下部には
錆止め処理がされている
