積水メディカル株式会社における 放射性同位元素の管理区域外への漏えいについて

2023年10月5日

積水メディカル株式会社

創薬支援センター

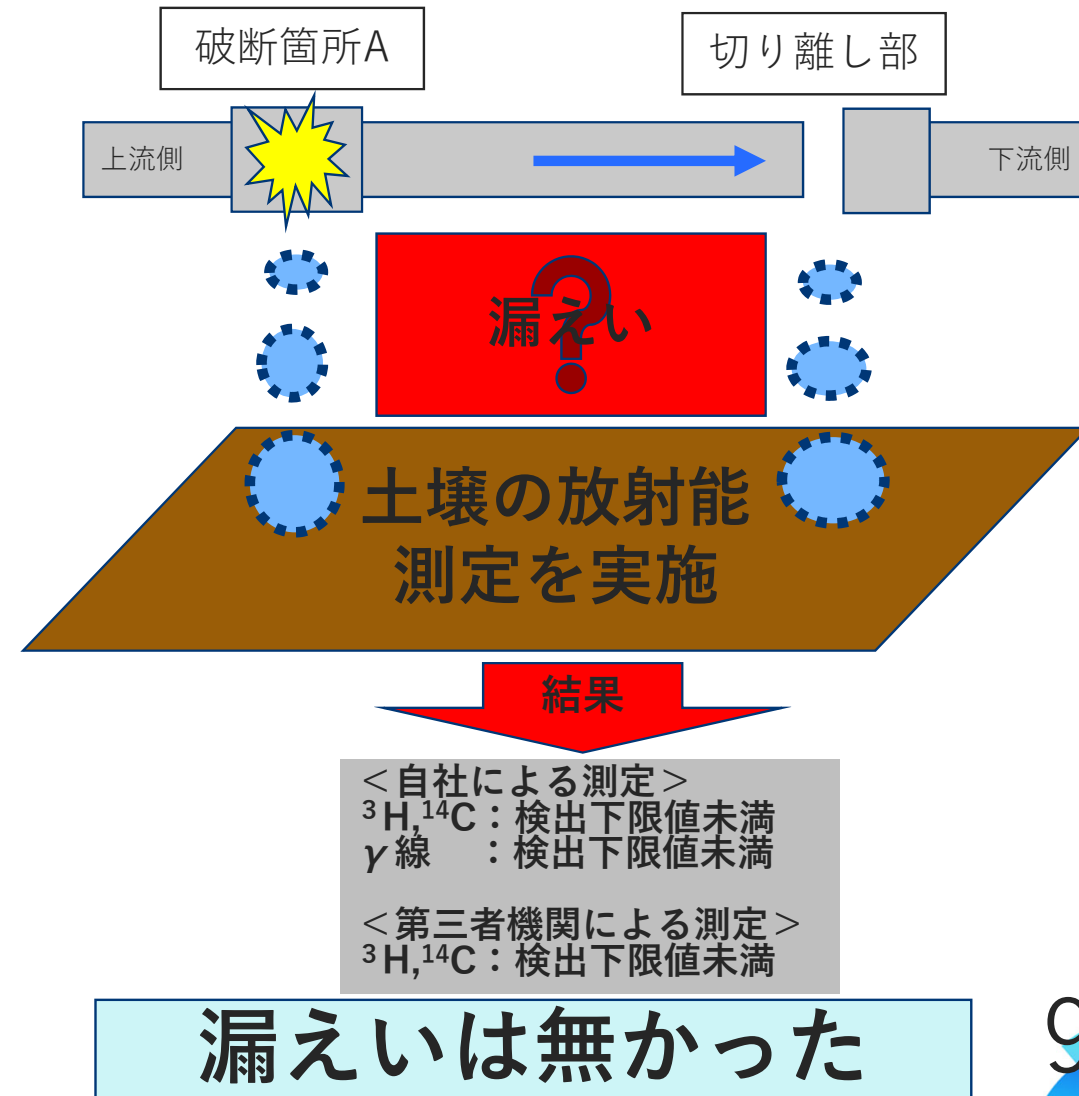
3. 事故の概要(2)：破断箇所Aの状況

状況：下流部で切り離され、撤去されず残置

材質：塩ビ管、内径50Φ

破断部位：ソケット継手接続部

措置：破断箇所A及び切り離し部からの漏えいの疑い
⇒直下土壌の放射能(^3H , ^{14}C , γ 線)測定

結果：放射能は認められなかった
⇒漏えいは無かった

発生時期の推定：
土壌に放射能漏えいがなかったことから、廃止措置した1975年以降である可能性が高いと考える

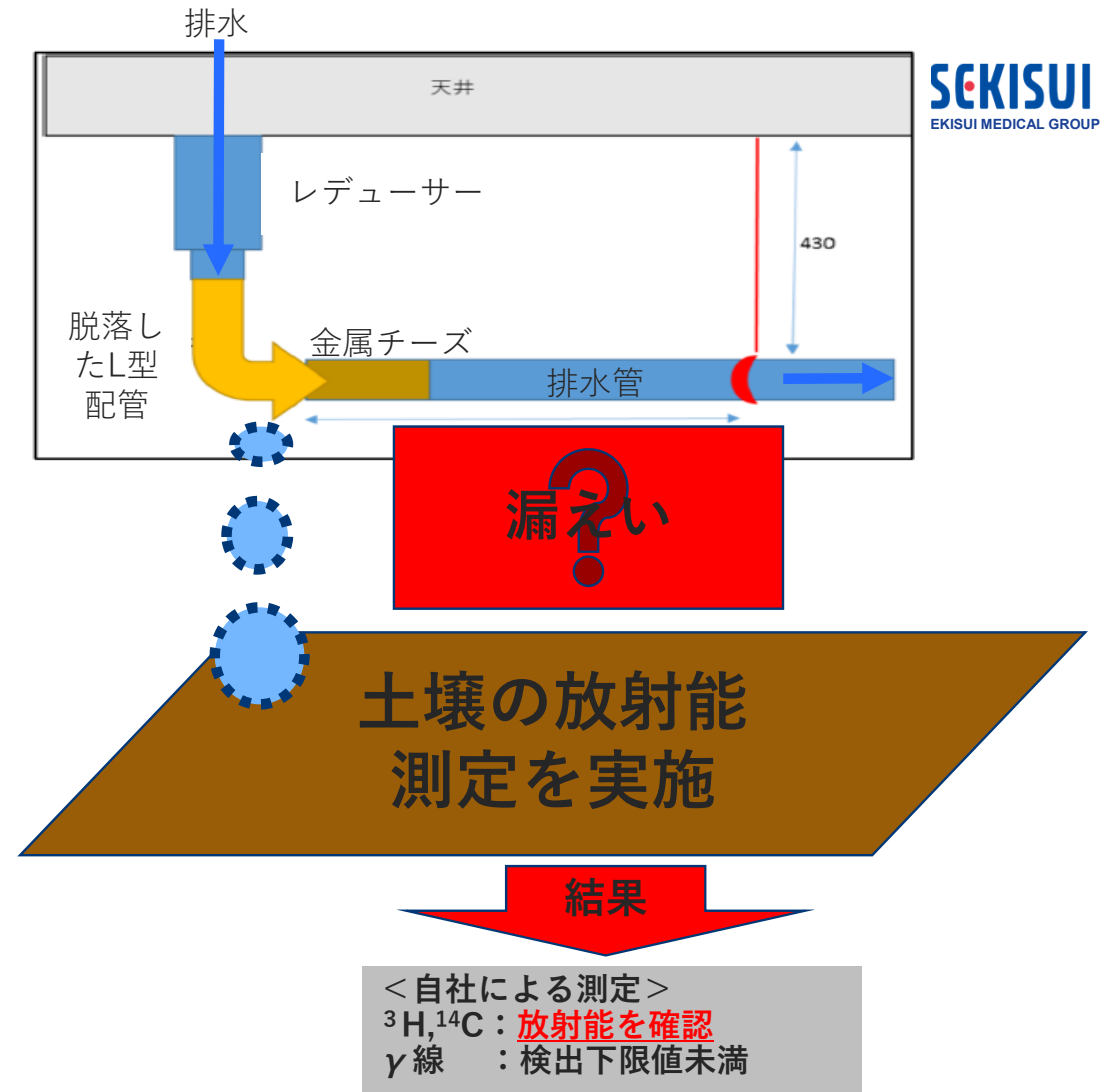
3. 事故の概要(3)：脱落箇所Bの状況

状況：L型配管が脱落

材質：塩ビ管、内径50Φ

脱落部位：上部は抉れるように破損
下部は接続部で破断

措置：脱落箇所から漏えいの疑い
⇒直下土壌の放射能
(^3H , ^{14}C , γ 線)測定

結果：放射能を確認
⇒漏えいがあった

漏えいあり

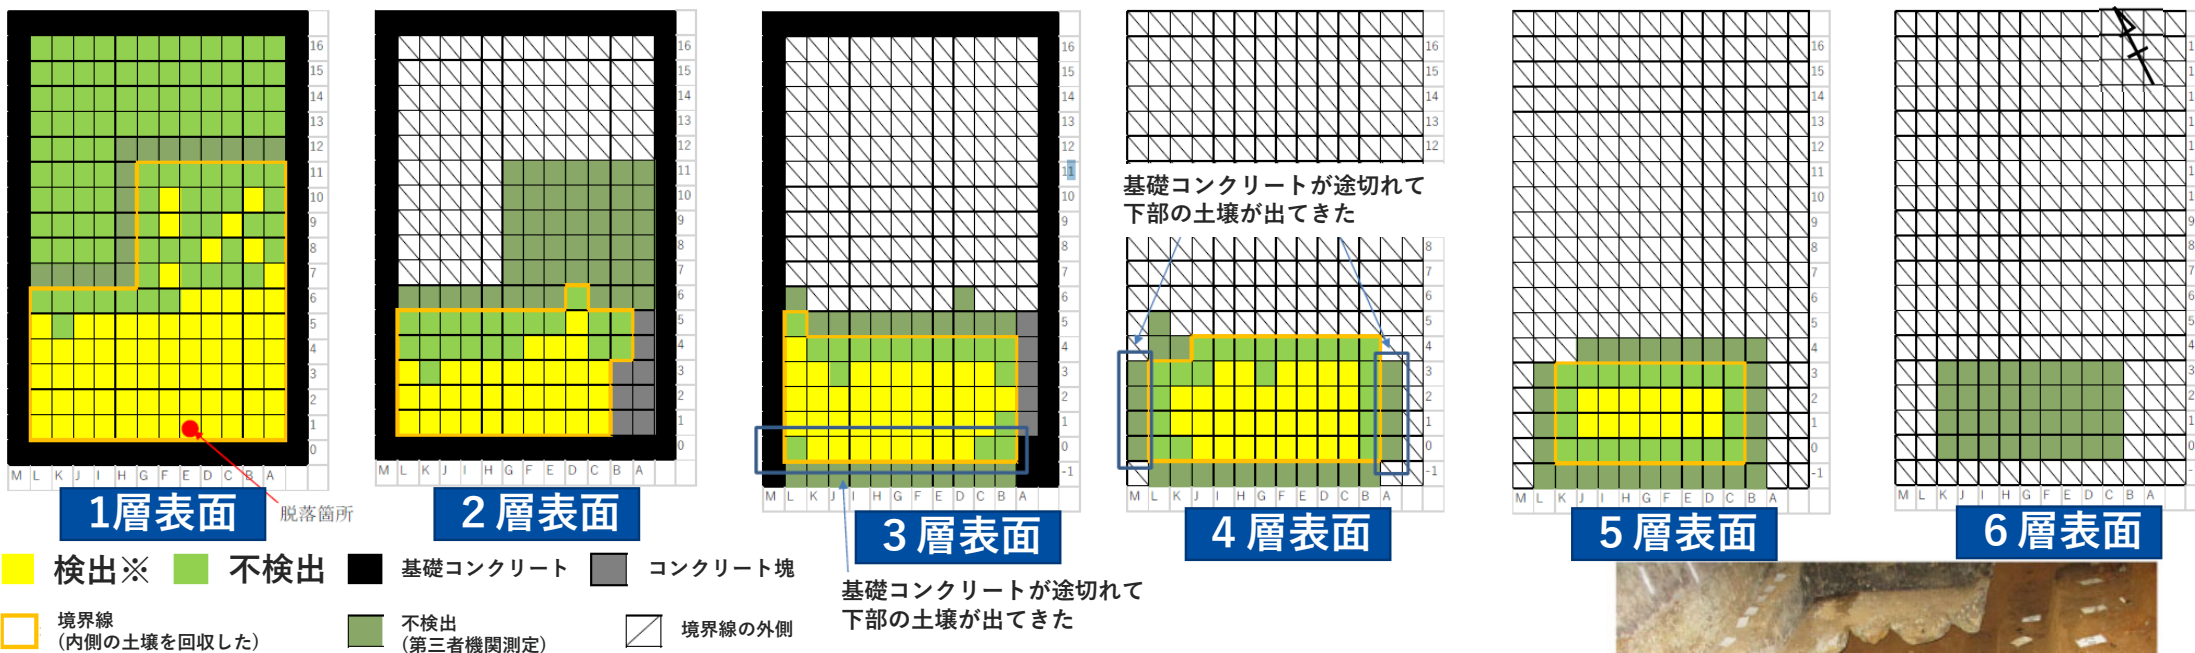
※³Hか¹⁴Cのどちらか片方でも検出限界値を超えたら検出とした

放射能の広がり (最大) : 縦3.3 m × 横3.6 m × 深さ1.5 m

回収土壌 : 30 cm × 30 cm × 30 cm 309 ブロック

境界土壌は第三者機関で検出限界値未満であることを確認

回収した土壌は管理区域で保管し、委託業者へ引き渡す予定

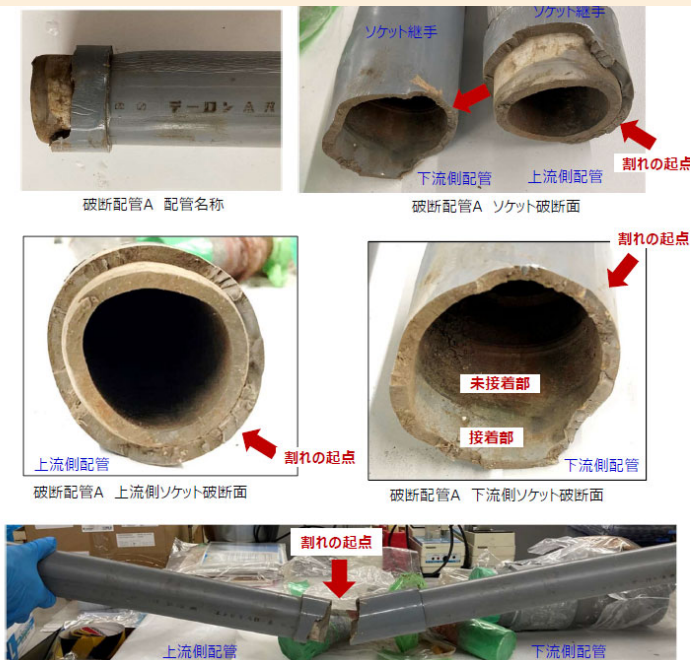
破断箇所A

破断箇所A・脱落箇所B共に破断面に凹凸の激しいギザギザした波面を確認した。これは脆性破壊の特徴であり、外部応力によってほぼ瞬間的に破壊されたと推測した。

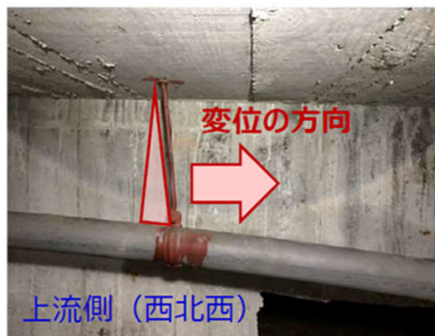
破断配管A 上流側吊り金具

破断箇所A・脱落箇所B共に、前後にある吊り金具が、両方とも西北西から東南東方向へ変形していた。そのため、**両方とも西北西から東南東方向に大きな変位が発生したと推測した。**

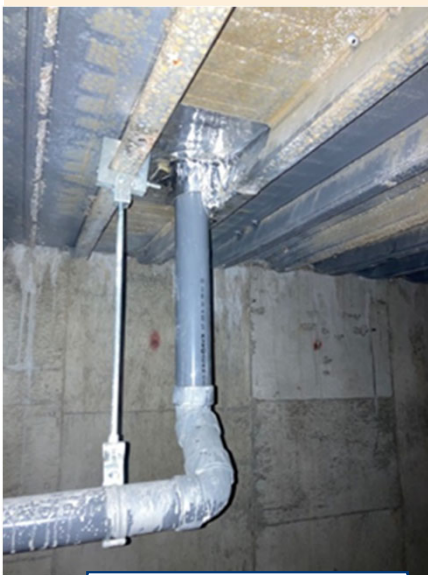
吊り金具

吊り金具の設置状況：参考基準※より間隔が広がった

理由：建設当時は建築基準が存在しなかったため

- ・ 第一実験棟は解体済みのため対策は不要
- ・ 第三・第四実験棟は吊り金具と振れ止め支持の間隔が適切であった
 なお、より万全を期すため、第三・第四実験棟のRI管理区域外にあるRI排水管は、吊り金具等を追加する
 ⇒2024年3月までに実施予定

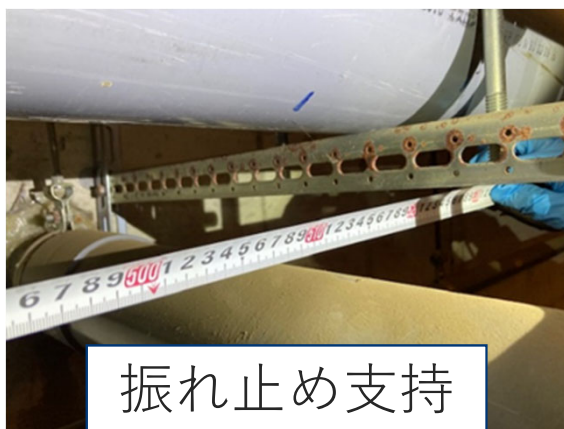
振れ止め支持

振れ止め支持設置状況：**振れ止めが設置されていなかった**

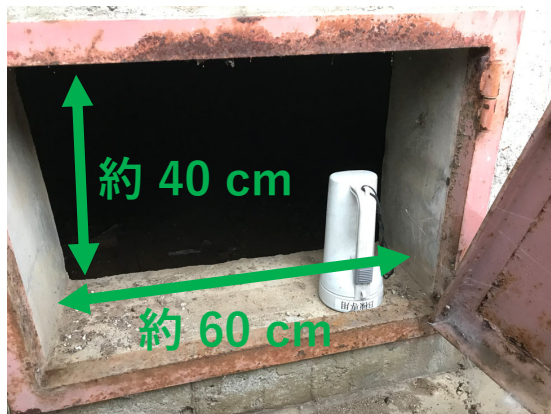
第一実験棟床下入口

①自主点検において当該配管が対象外であった

- ・自主点検項目を見直す仕組みがなかった
- ・放射線取扱主任者のみが点検の項目を確認していた
- ・人が容易に入れる構造でなかった

結論：配管を点検しなかったため、劣化や損傷に気づけなかった

- 自主点検を見直す仕組の構築を行う

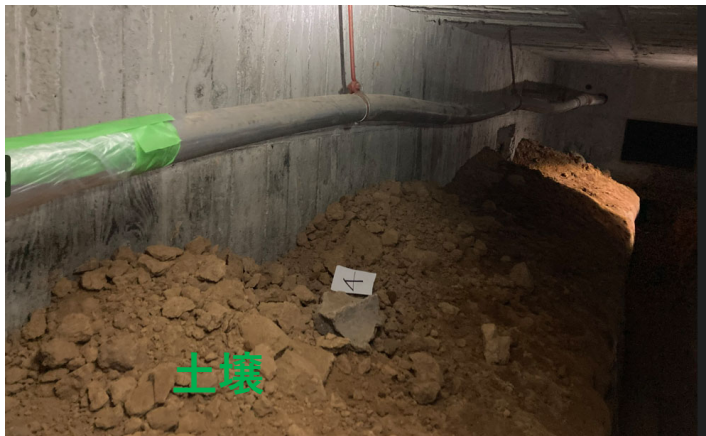
第一実験棟床下

- ・ 第一実験棟の床下をRI管理区域に設定していなかった
- ・ RI漏えいを建設当時に想定していなかった
- ・ RI漏えいに対するリスクアセスメントを実施していなかった

結論：RI漏えいを考慮した施設設計がされていなかった

- ・ 非RI管理区域に存在するRI排水管エリアをRI管理区域化する
⇒ 構造上可能なエリアは2023年度中に実施予定
将来的に全てのRI排水管エリアをRI管理区域とする
- ・ 構造上RI管理区域化が難しいRI排水管エリアに漏水検知器を設置
⇒ 2024年3月までに実施予定

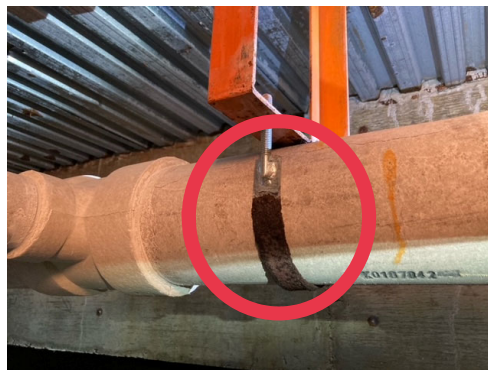
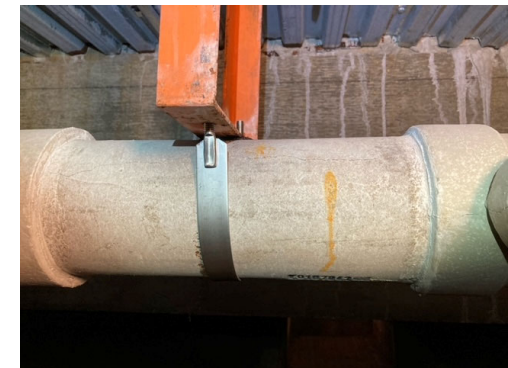
交換

劣化した支持金具を発見、
交換実施
