東海第二発電所  
空調設備の技術評価書

(運転を断続的に行うことを前提とした評価)

日本原子力発電株式会社

本評価書は、東海第二発電所（以下、「東海第二」という）で使用している安全上重要な空調設備（重要度分類審査指針におけるクラス1の空調設備）及び常設重大事故等対処設備に属する空調設備について、運転を断続的に行うことを前提に高経年化に係わる技術評価についてまとめたものである。

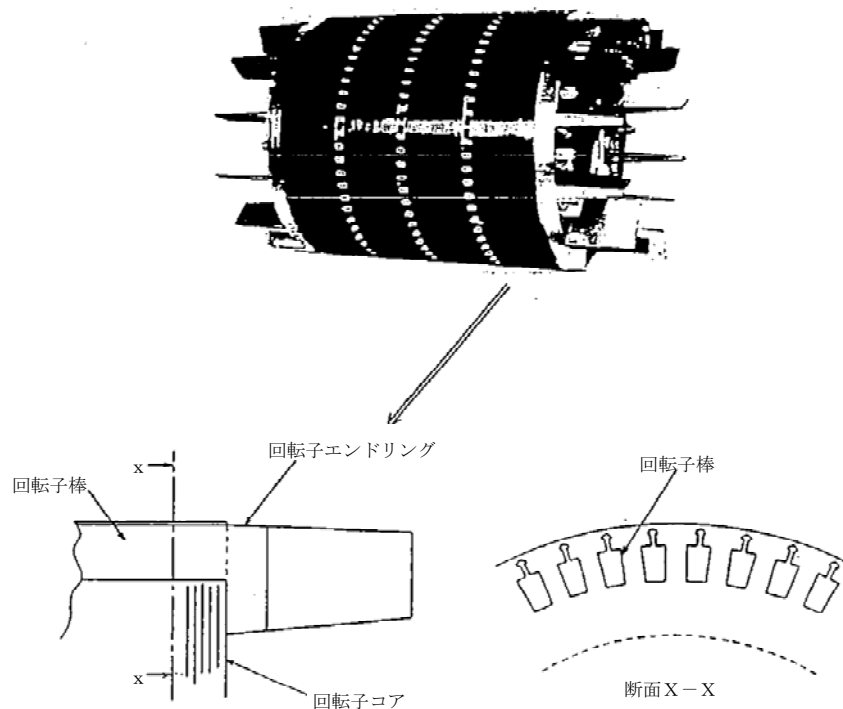
図 2.2-1 アルミダイキャスト回転子構造図

しかし，図 2.2-1 に示すとおり，回転子棒及び回転子エンドリングはアルミダイキャストで一体形成され，スロット内にアルミニウムが充満した状態で回転子棒が形成されているため，回転子棒とスロットの間に隙間や緩みは生じないため，繰返し応力による疲労割れが発生する可能性は小さい。

したがって，モータ（低圧，開放型）の回転子棒及び回転子エンドリングの疲労割れは高経年化対策上着目すべき経年劣化事象ではないと判断する。

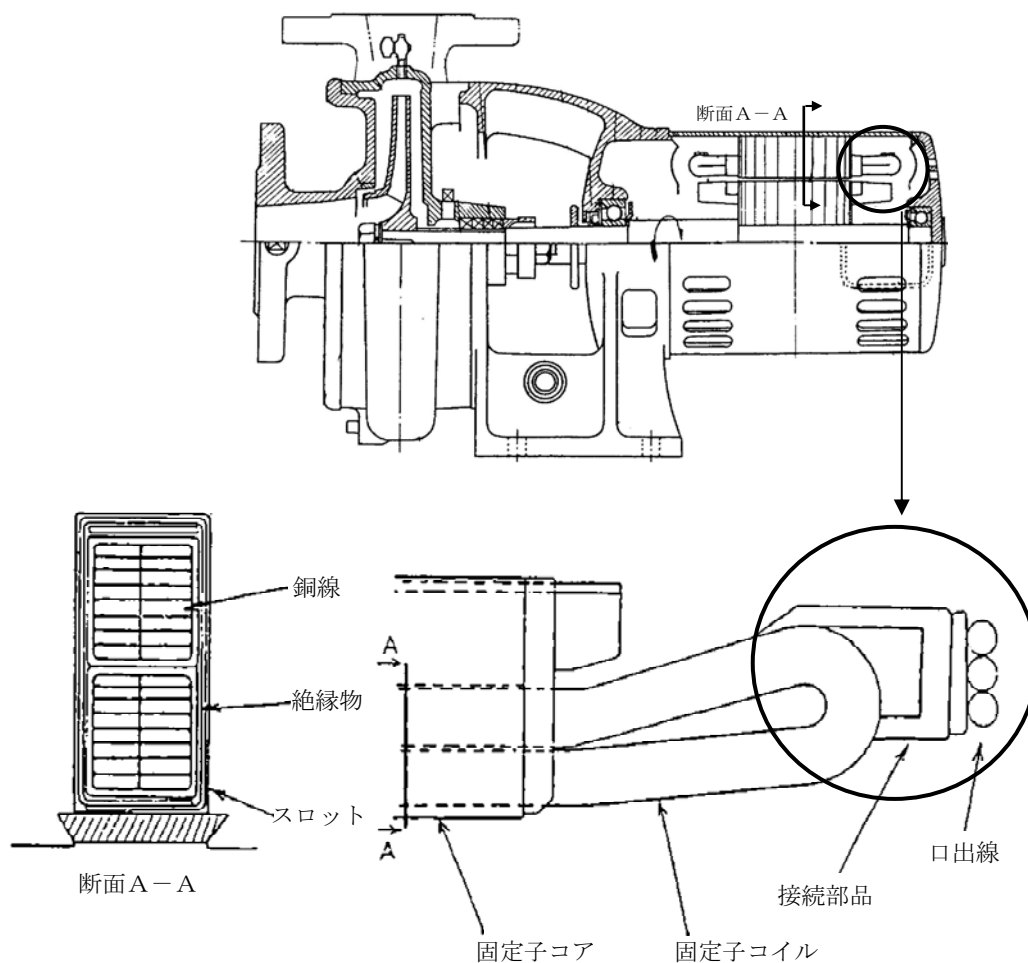
図 2.3-1 固定子コイルの絶縁部位

冷水ポンプモータ（低圧，開放型）の固定子コイル及び口出線・接続部品の絶縁物は，有機物であるため，振動等による機械的劣化，熱分解による熱的劣化，絶縁物内空隙での放電等による電氣的劣化，埃等の異物付着による環境的劣化により経年的に劣化が進行し，絶縁物の外表面，内部から絶縁特性低下を起こす可能性がある。

絶縁特性低下を生ずる可能性のある部位を図 2.3-1 に示す。
