# 東北大学金属材料研究所附属量子エネルギー材料科学 国際研究センターの研究棟排気筒倒壊について

令和2年8月19日  
令和2年8月25日修正

東北大学金属材料研究所  
附属量子エネルギー材料科学国際研究センター

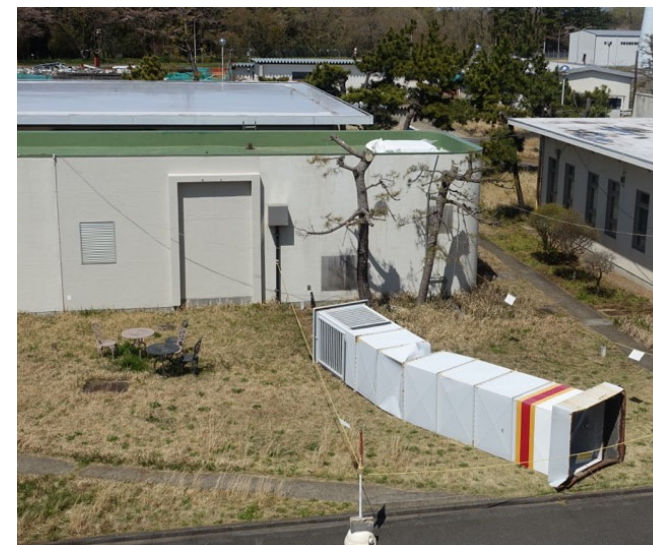
倒壊後

研究棟は、原子炉等規制法に基づく核燃料物質使用施設（第41条には非該当）およびRI規制法に基づくRI使用施設である。排気筒が倒壊したことにより研究棟放射線管理区域の排気設備の機能を維持できなくなったため、核燃料物質使用施設等の故障に該当する法令報告事象と判断した。

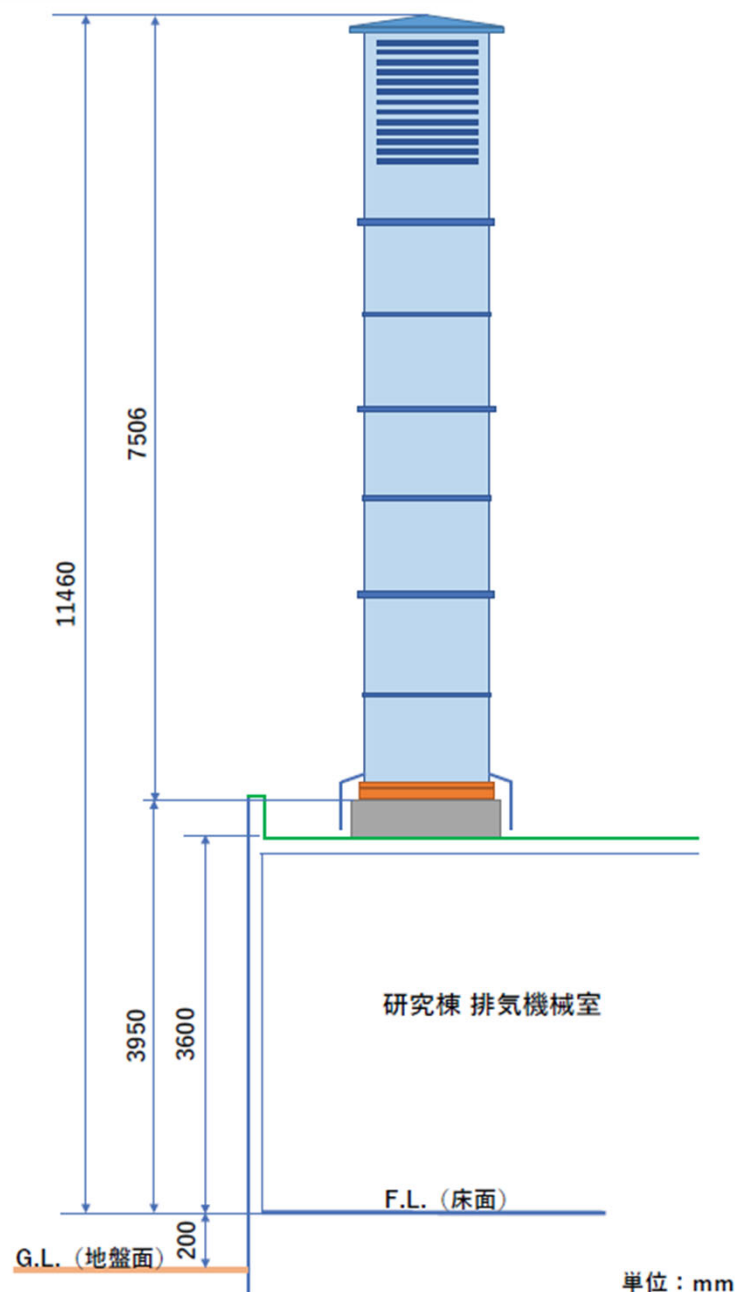
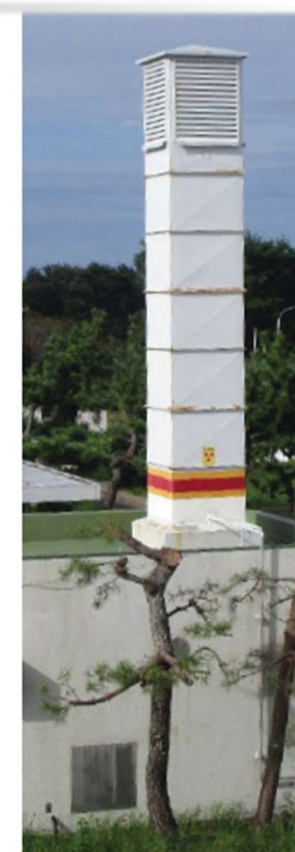
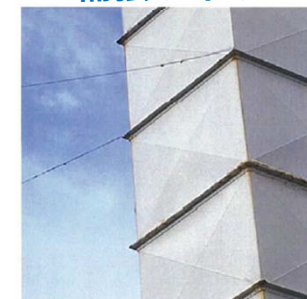
倒壊前の排気筒  
(南から撮影)

- 放射線管理区域の排気設備
- 昭和44年(1969年)完成
- 鋼板製
- 研究棟屋上からの高さは約7.5 m
- 令和元年9月の台風15号の後、ワイヤー4本により耐風圧強度の補強措置
- ワイヤー補強により当面の間必要な耐風圧強度は確保できたと判断

【風速30.9 m/s（台風15号時の最大瞬間風速）でワイヤーに発生する推定最大張力（約**533 kgf**）に対して、ワイヤー1本あたりの耐荷重は約**650 kgf**。安全率は約**1.2**と評価。】

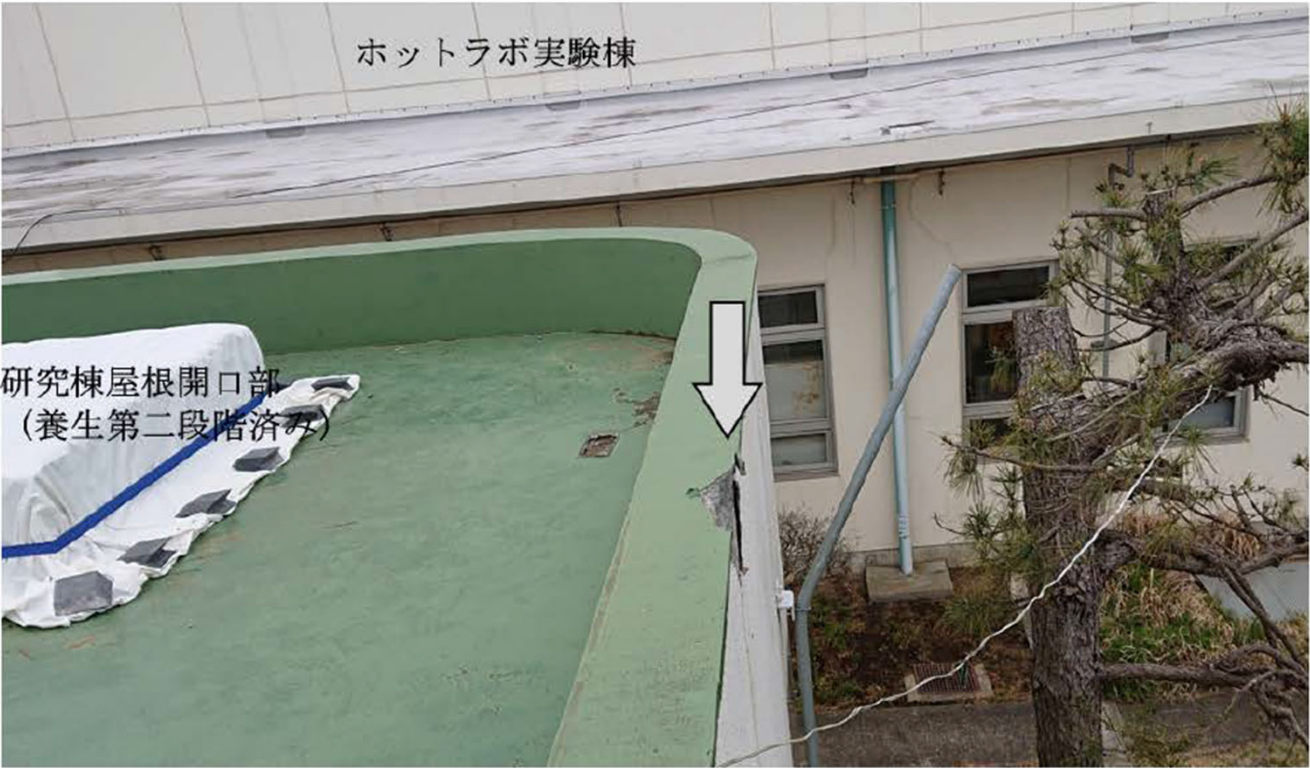
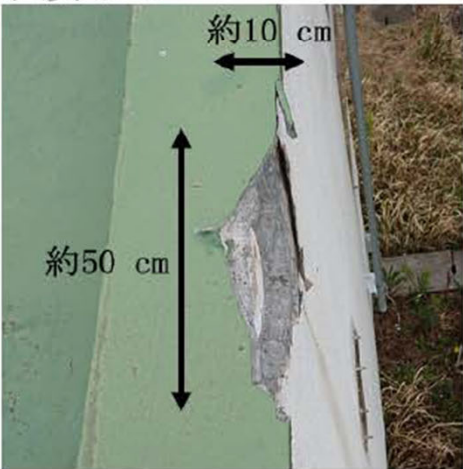
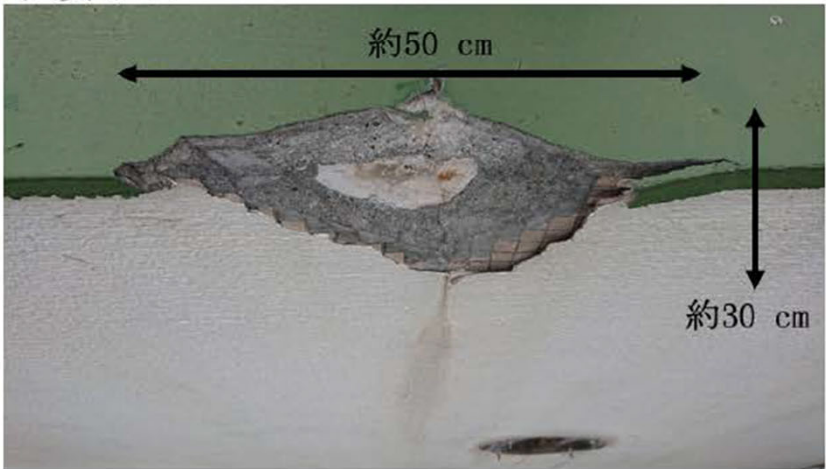
- 研究棟屋根の屋根の立ち上がり部分で、表面材およびコンクリートが損傷
- 損傷部周囲への亀裂はなし
- 室内側でも亀裂等の異常はなし
- 以上より、この損傷が建屋の気密性保持に影響する可能性はないと判断

- (4月13日) 開口部をシートで覆った後に金属板で養生
- (4月14日) 防災シートでさらに養生。ラチェット式ベルトおよび重石で固縛
- (4月28日) 木製の屋根を取り付け、木製屋根を耐候性に優れた防水シートで養生。ラチェット式ベルトおよび重石で固縛

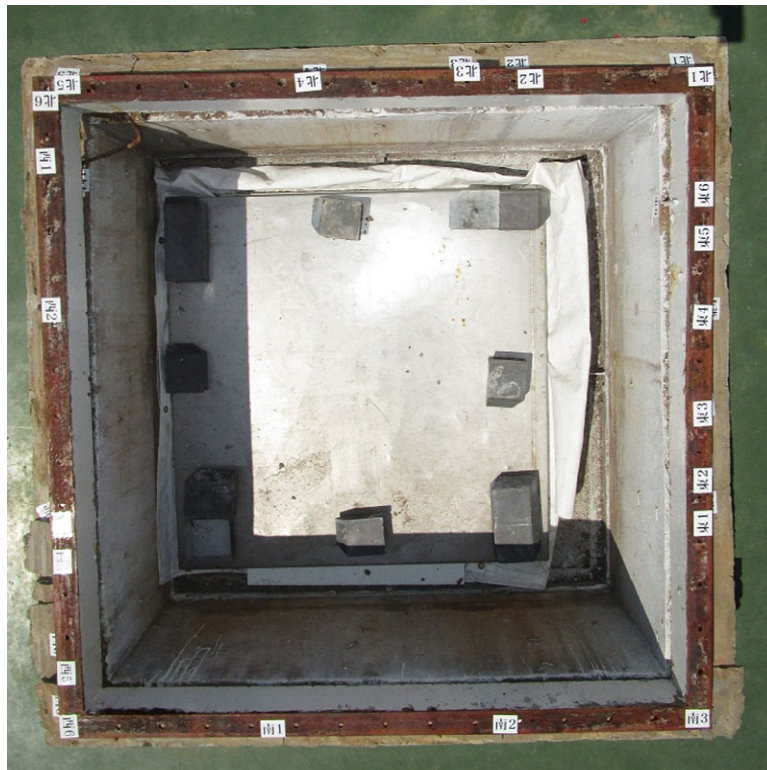
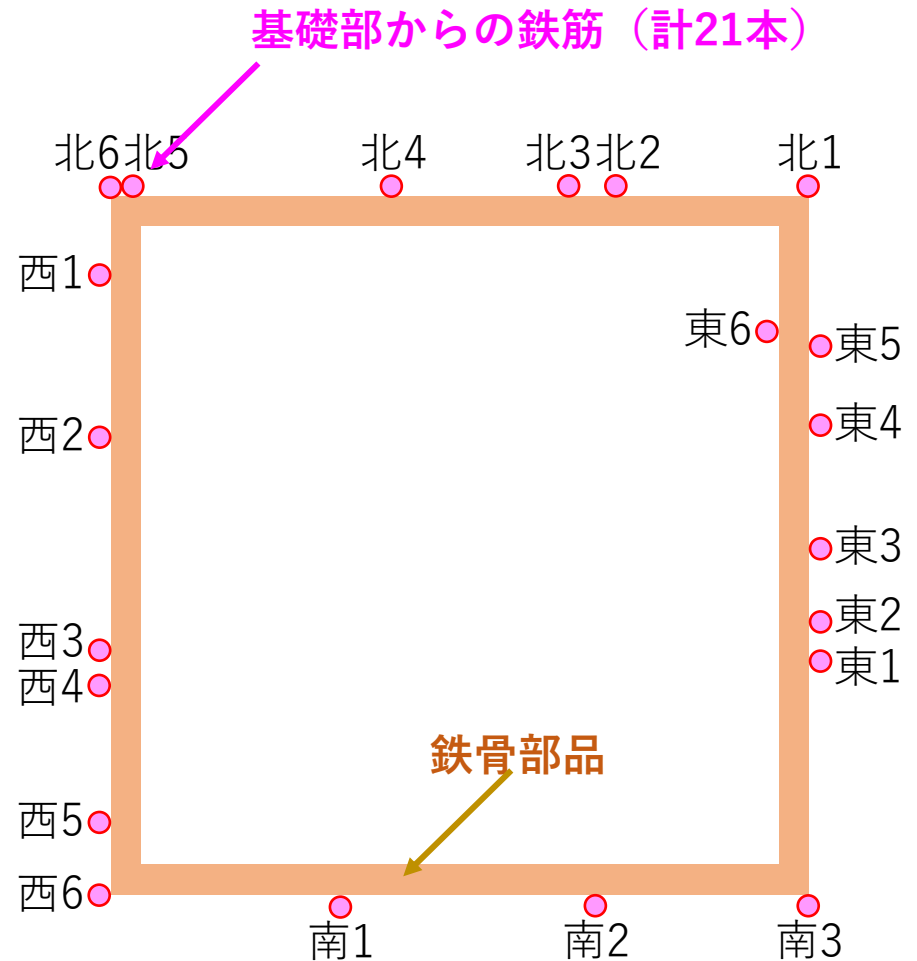
屋根基礎部に鉄骨部品を載せ、真上から撮影

- 屋根基礎部からは鉄筋 (計21本) が出ていた
- 鉄筋と鉄骨部品との**接触部分が溶接**されていた

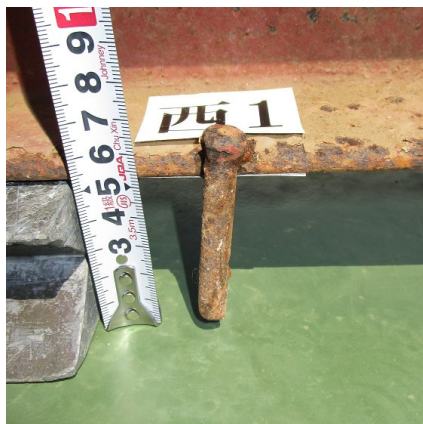
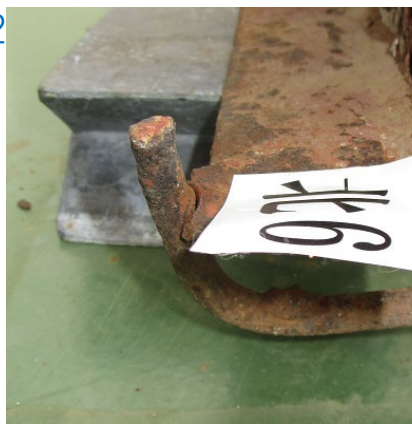
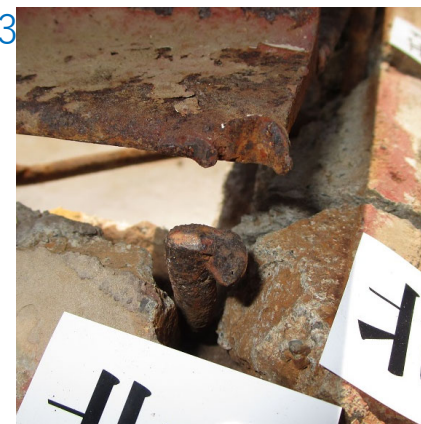
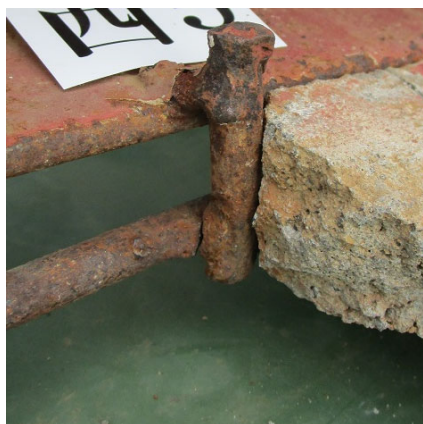
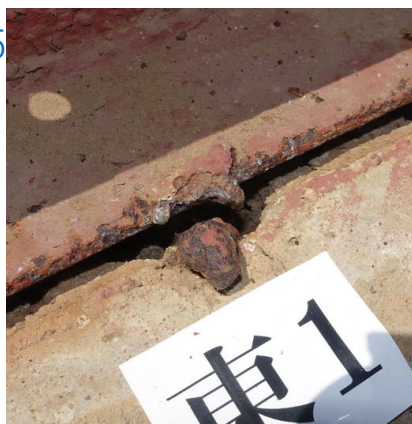
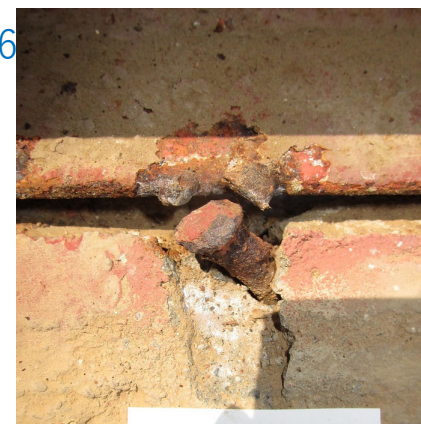
### 溶接されていた状態を再現して撮影

- 鉄筋と鉄骨部品との接合は、**接触部を1 - 3 cm程度の領域で点溶接したのみ**という施工方法で行われていたことが分かった

- 研究棟での放射性物質の使用を再開するため、排気筒を再建する
- 再建にあたり、原因や問題点を踏まえ以下2点の対策を施す
  - 接合部の強度および耐久性に関して、現行の建築基準法に準拠した設計および施工を行う。耐風性に関して、本センター立地における基準値は建築基準法施行令第87条により10分間平均風速34 m/sである（なお本事象時は10分間平均風速15.6 m/s）。接合方法は簡易的な溶接ではなくボルト締めとし、ボルトの緩みや腐食等経年劣化が生じた場合には交換等の保守管理が可能な構造とする。

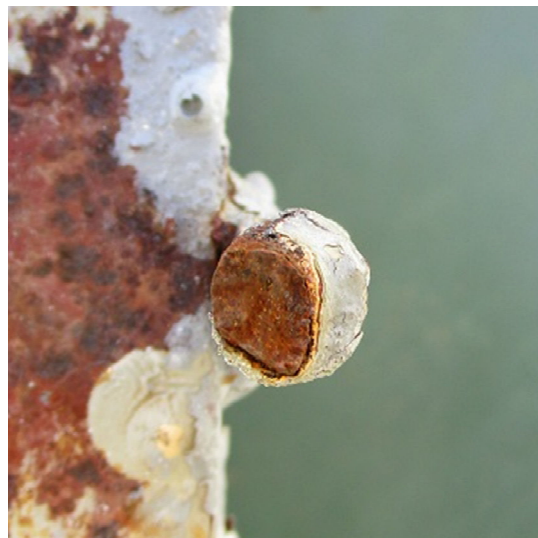
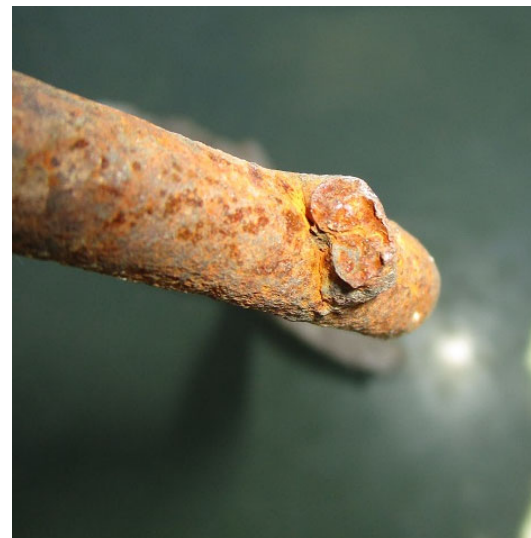
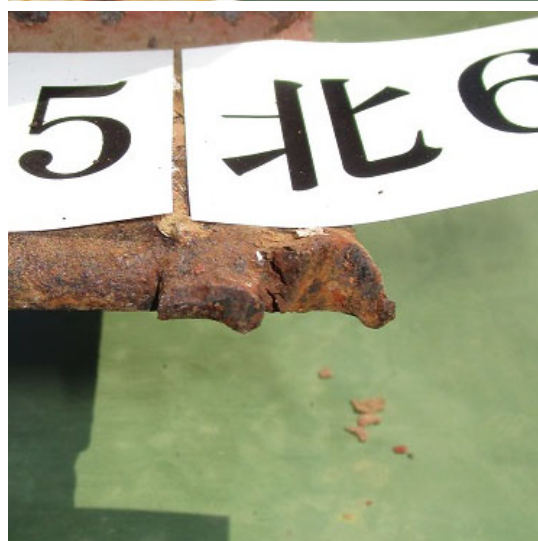
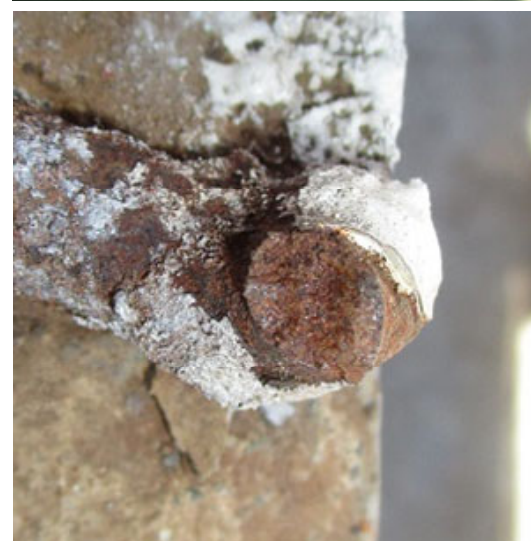
破断面 例1

- 21箇所いずれの破断箇所でも、破断面では腐食（錆）が進行していた  
⇒ 全ての破断箇所において、**破断は本事象以前に起きていた**と考えられる

- 排気筒接合部の溶接について、**全ての溶接箇所は本事象以前に破断**していた（破断の原因は外力（過去の強風や地震等）の繰り返し等）
- このため、**排気筒の風荷重に対する強度は建設時から大幅に低下**していた
- この状況下で**当日の強風**（最大瞬間風速35.3 m/s、10分間平均風速15.6 m/s）により本事象に至った

- 保守点検に関して、排気筒に点検口を設けることにより、接合部の健全性を確認できるようにする。定期的（1年1回以上）な点検を行うとともに、施設に影響を与えうる台風や地震等が生じた場合には点検者の安全に配慮しつつ速やかに点検を行う。これら点検は排気筒の使用における最重要のホールドポイントとする。構造や施工方法等を記した資料は、必要時に参照できるよう適切に保管する。

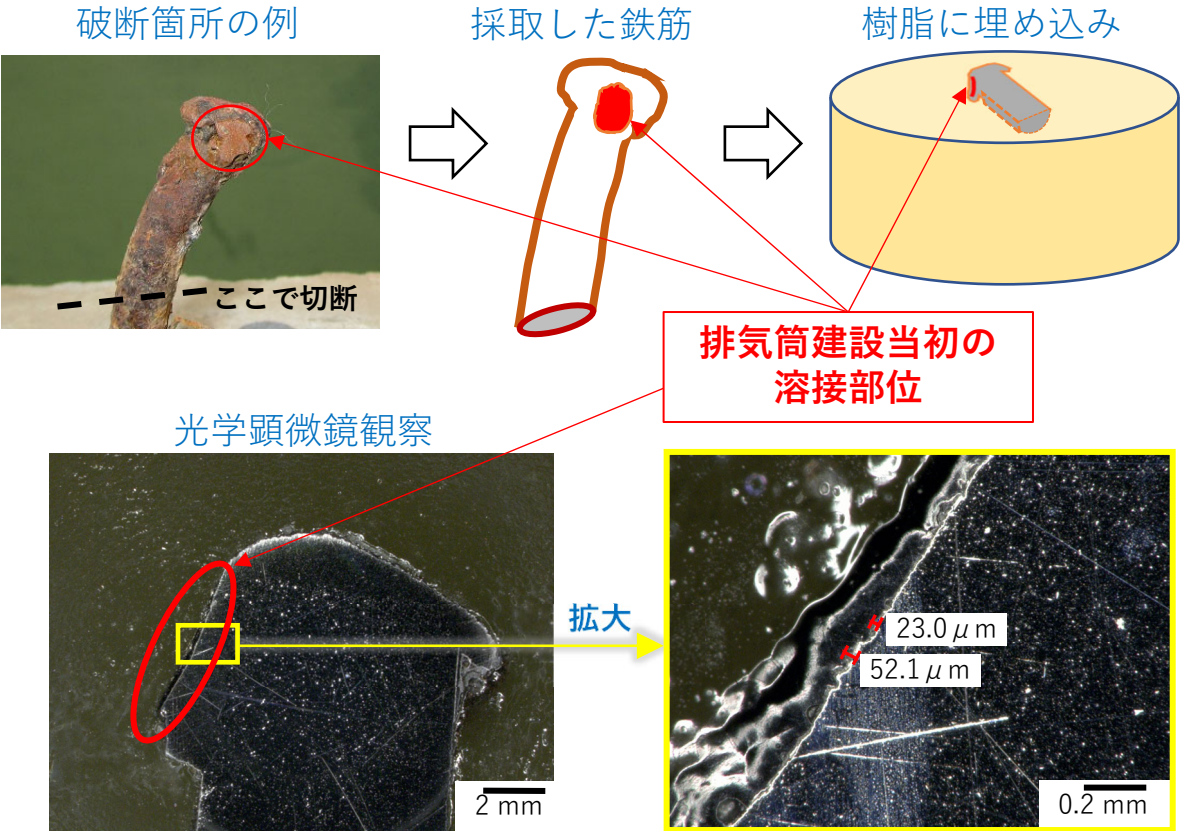
- 破断していた鉄筋について、**直径および破断面の錆層**を調査した
- 鉄筋の減肉はほとんどなかった  
⇒ 塩害の影響はほとんどなかった
- 錆層厚さは高々数 $10\mu\text{m}$ であり、鉄筋への密着性は高かった  
⇒ 鉄筋内部への錆の急速な侵入は生じていない

- 破断の状況や原因として、下記を推測
  - 点溶接だったために一箇所あたりの耐久性が低く、長年にわたる強風や地震等による外力の繰り返しにより、溶接部位が一箇所ずつ破断していった
  - 塩害などによる急速な腐食は生じていない

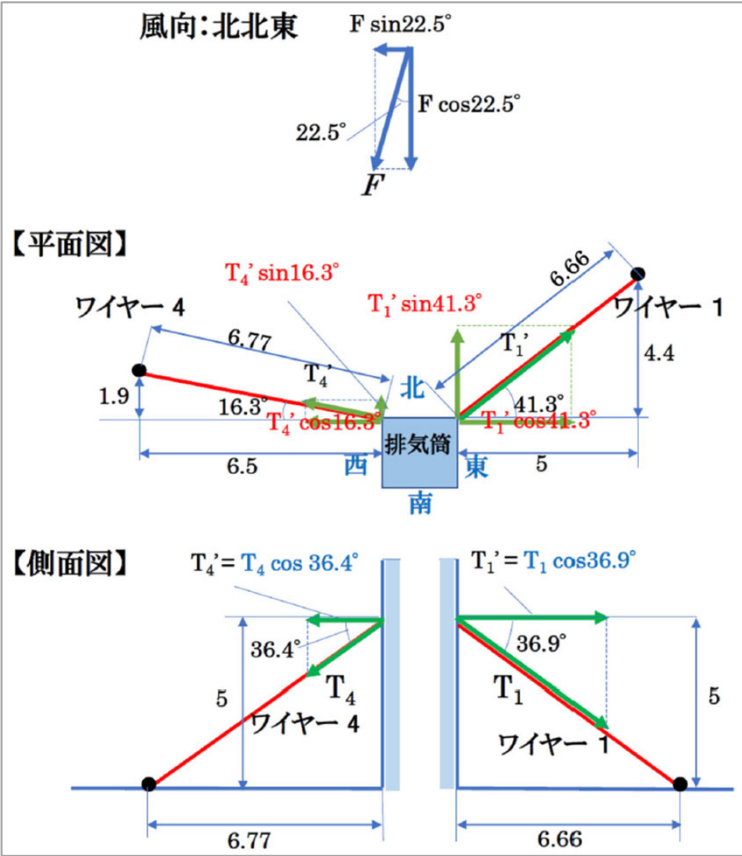
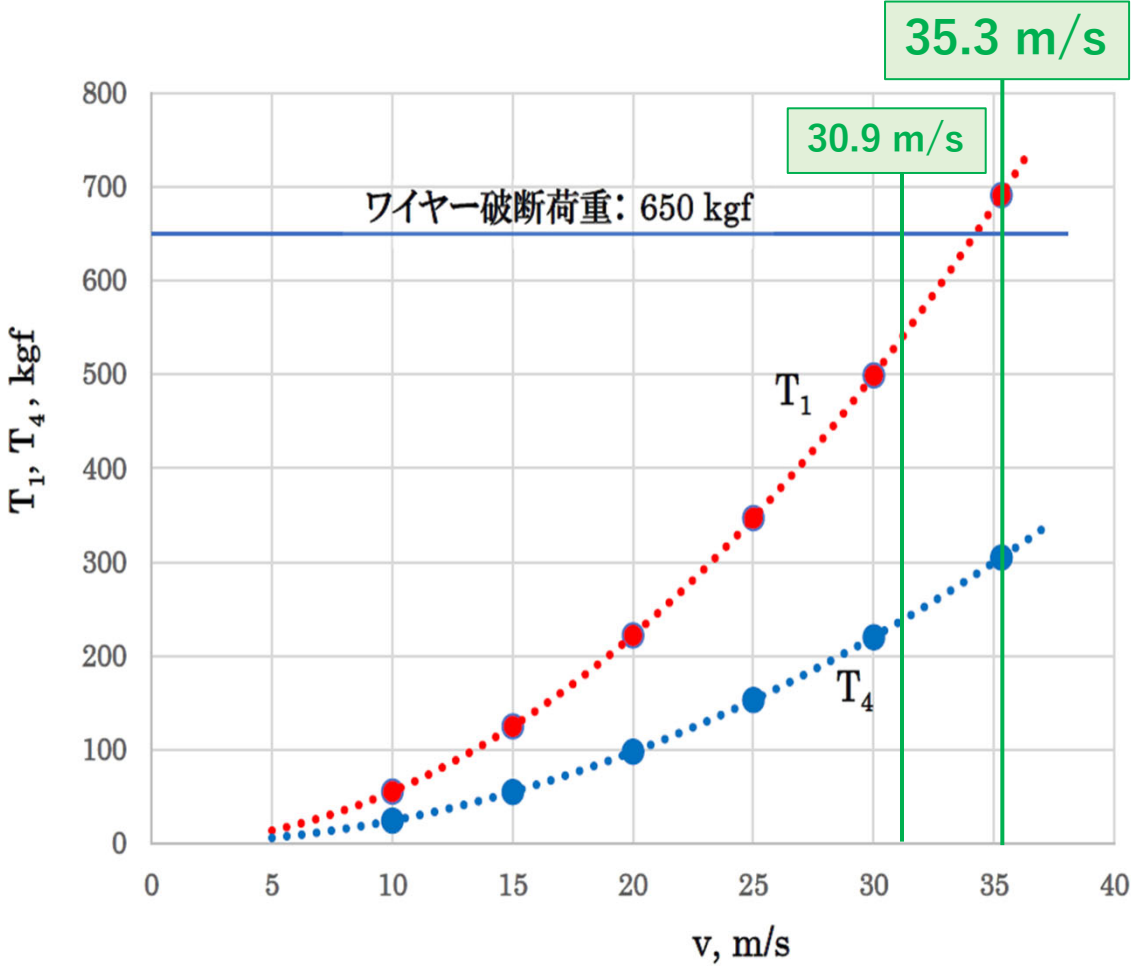
- 北北東からの風によって補強ワイヤー1, 4に発生する張力  $T_1$ ,  $T_4$  を推定

- 風速 35.3 m/s では  $T_1 = 691 \text{ kgf}$ 、 $T_4 = 305 \text{ kgf}$   
 ⇒ ワイヤー 1 では耐荷重を上回る張力が生じて破断した可能性
- 風速 30.9 m/s (令和元年 9 月の台風 15 号時) では  $T_1 = 530 \text{ kgf}$  (耐荷重以下)

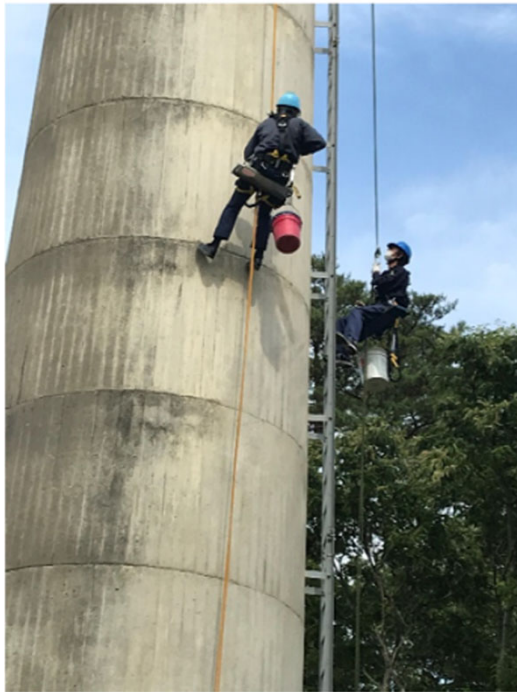
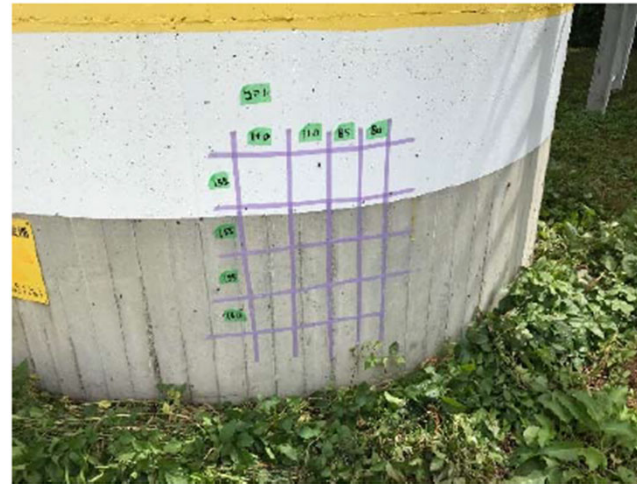
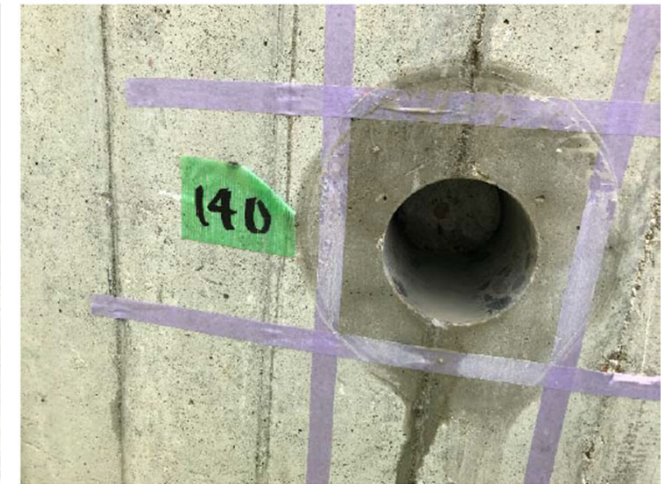
- 排気筒の健全性に関する水平展開として、本センターの他の排気筒であるH棟排気筒およびA棟排気筒（位置は4ページ参照）を点検し、**2本とも健全であること**を確認

基部目視調査、ロープアクセスによる外部・内部の目視調査、基部鉄筋のはつり調査、コンクリート圧縮強度試験、コンクリート中性化試験。コンクリート試験はJIS A 1107:2012およびJIS A 1152:2018による。

- コンクリート圧縮強度は、設計基準強度20.6 MPaに対して、29.6 MPa（試験片1）、31.6 MPa（試験片2）と十分高い
- 構造亀裂・変形・鉄筋状態・コンクリート状態から評価される経年指標は0.982であり、建設当初からの耐震性低下はわずか1.8%
