委員からの指摘事項等を踏まえた論点及び 県民意見を踏まえた論点への説明

2020年10月21日

日本原子力発電株式会社

東日本大震災及び震災以降県内で頻発する地震によるひび割れの増加等の有無及びそれによる剛性低下や機能等への影響の有無について(ひび割れを補修する基準及び補修実績に関する説明を含む)

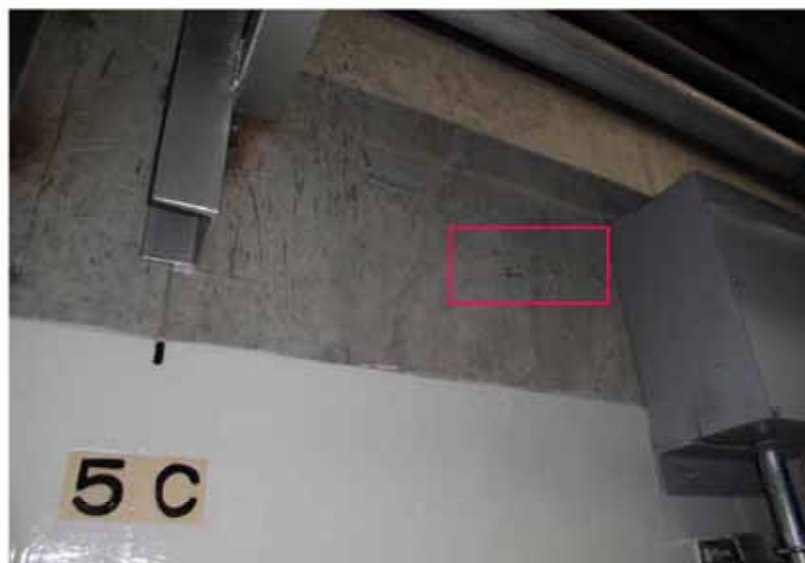
原子炉建屋3階壁面

コンクリート表面に特徴的なひび割れは発生していない
⇒ひび割れの形態としては表層ひび割れと判断(経過観察)

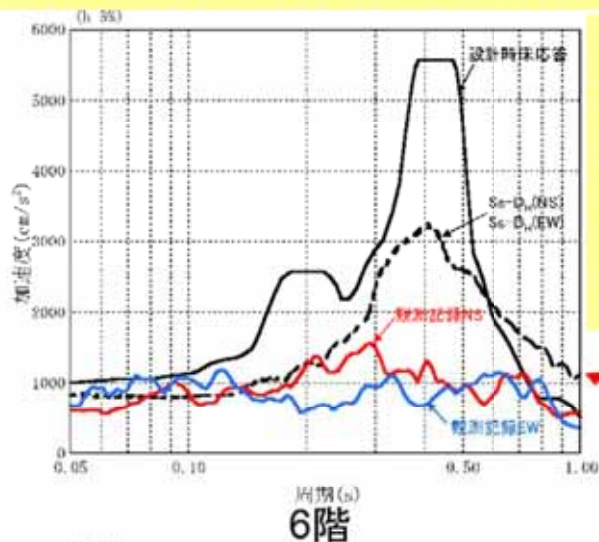
水平方向加速度応答スペクトルの比較

一部の周期帯(約0.65秒~約0.9秒)で工認設計波による床応答スペクトルを上回っているが、耐震設計上重要な機器・配管系のうち主要な設備の固有周期では、地震観測記録が工認設計波による床応答スペクトル以下であることを確認した。

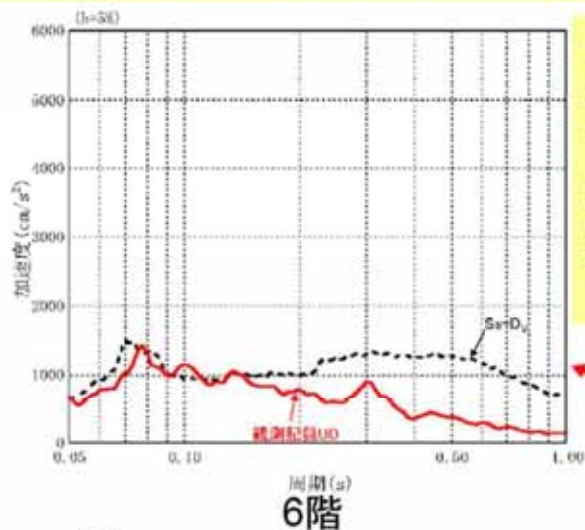
鉛直方向加速度応答スペクトルの比較

一部の周期帯(0.08秒及び0.1秒付近)でSs-Dv入力による床応答スペクトルを上回っているが、耐震設計上重要な機器・配管系のうち主要な設備の固有周期では、地震観測記録がSs-Dv入力による床応答スペクトル以下であることを確認した。

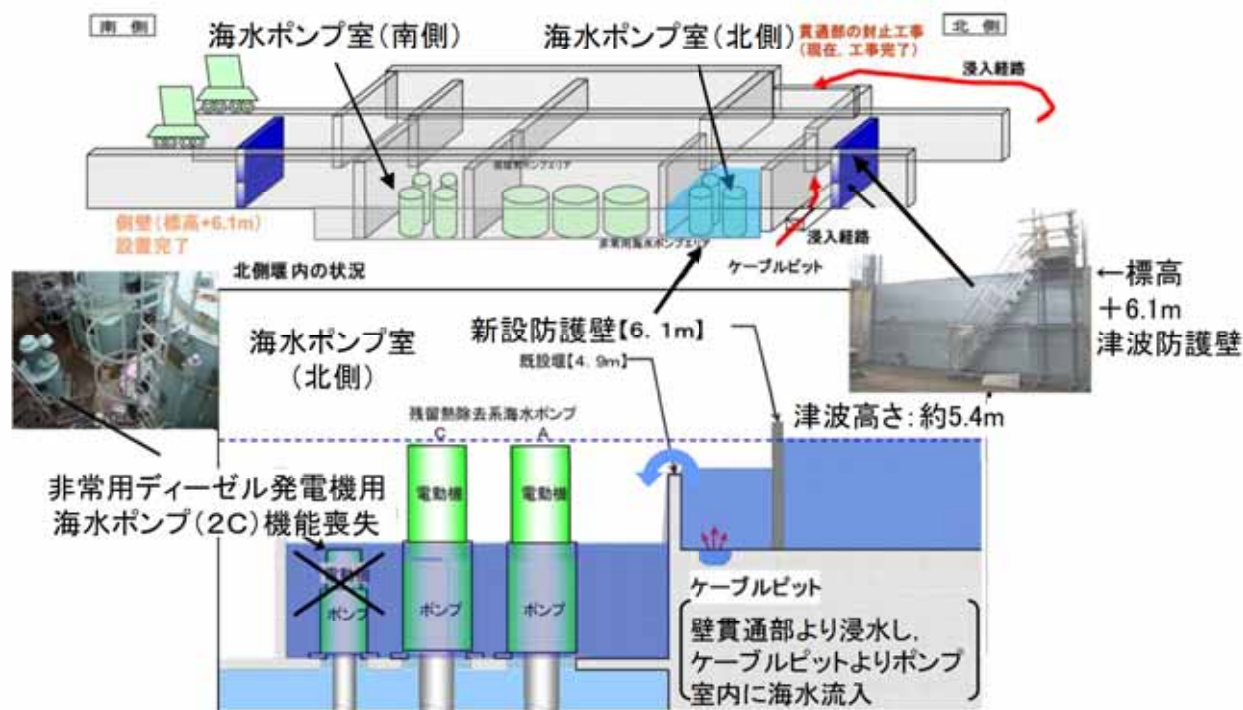
【津波到達時の海水ポンプ室の浸水状況】

- ・非常用ディーゼル発電機の冷却等に用いる海水ポンプ等は、南北2カ所に分離して設けた海水ポンプ室内に設置
各海水ポンプ室に対して、**当時の新知見に基づく津波評価***（津波到達高さ予測標高+5.7m）**①**
を踏まえ側壁の嵩上げ工事を実施し、**標高+6.1mの高さの津波防護壁を設置済み②**
- ・海水ポンプ室への**津波到達高さは標高+5.4m③**に止まり、**標高+6.1mの津波防護壁により頂部からの越流を防止**
- ・この際に、北側の海水ポンプ室は電気ケーブルの壁貫通部の止水処置工事が終了しておらず、
壁貫通部からの浸水で非常用ディーゼル発電機用海水ポンプ(2C)の電動機が冠水し機能喪失、運転停止
- ・一方、南側の海水ポンプ室は工事がすべて終了しており、**浸水は生じず海水ポンプの機能を維持**

非常用ディーゼル発電機海水ポンプ・電動機(2C)は絶縁低下があり、排水後に洗浄乾燥を実施

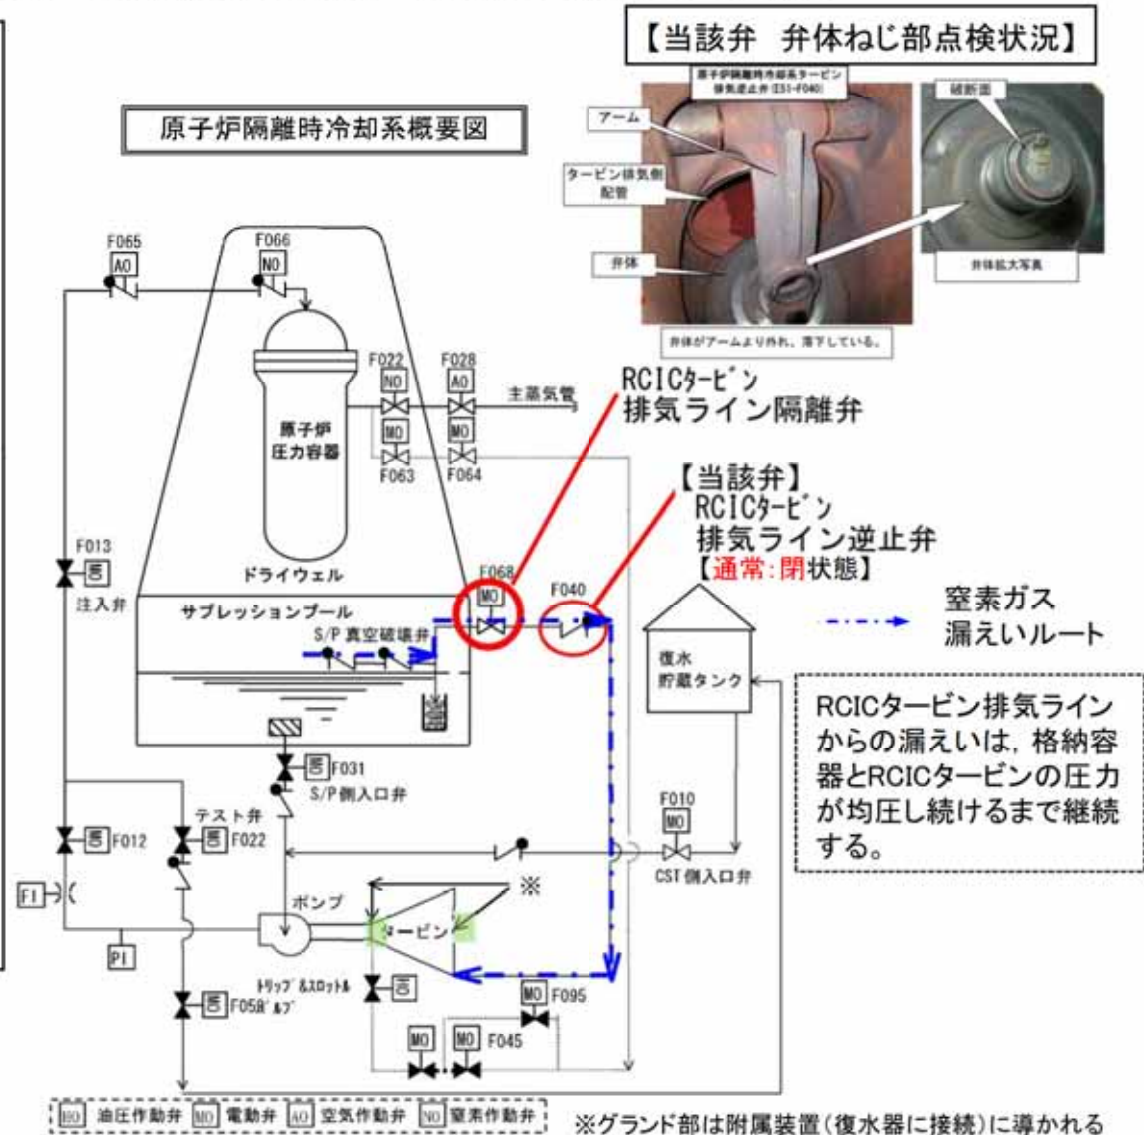
第23回定期検査時の調整運転中のところ、原子炉隔離時冷却系(以下「RCIC」という)の定期試験を実施後、**原子炉格納容器の圧力が低下傾向**にあることを確認した。原因調査を実施した結果、**格納容器に封入している窒素ガスがRCICタービン排気ラインから漏えい**している可能性が高いと判断した。**排気ラインの隔離弁を閉止したところ、圧力低下は止まった。**

漏えいは、RCICタービン排気ラインに設置されている逆止弁のシートリークによるものと考え、分解点検を実施したところ、アームから弁体が脱落していることを確認した。

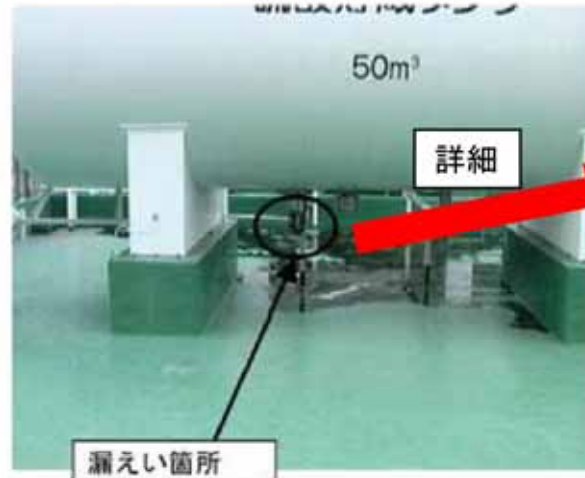
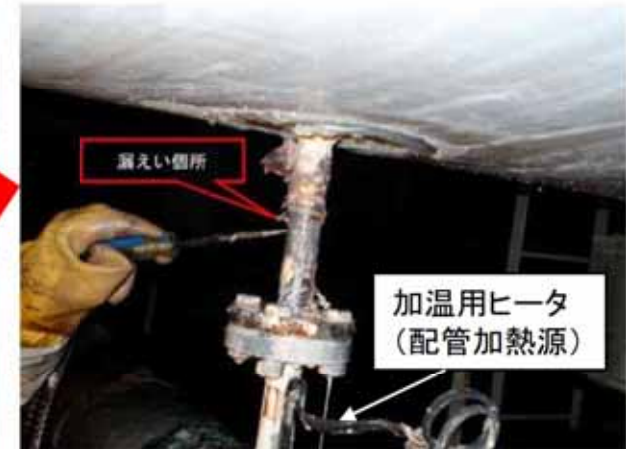
屋外硫酸貯蔵タンクサンプリング配管の保温材から糸状に堰内に硫酸が漏れているのを発見した。当該サンプリングラインには電熱ヒータが設置されており、その加熱部位にピンホールが生じていた。ピンホール発生原因はヒータ加熱（設定温度65℃）により滞留液体の温度がその他の部位より常時高い温度に保持されたことにより、濃硫酸の硫酸鉄に対する溶解度が上昇することで電池効果により減肉が進行したものと推察する。

当該配管は、安全機能を有していないため、高経年化評価の対象とはならない。当該サンプリングラインは、これまでに使用実績がないことから、切断部位を溶接により施栓補修を実施しており、さらに電熱ヒータも使用しないことを再発防止対策としており、今後同様な化学腐食（濃硫酸を高温環境下で使用する際の電池効果による減肉）の発生の可能性はないと考える。

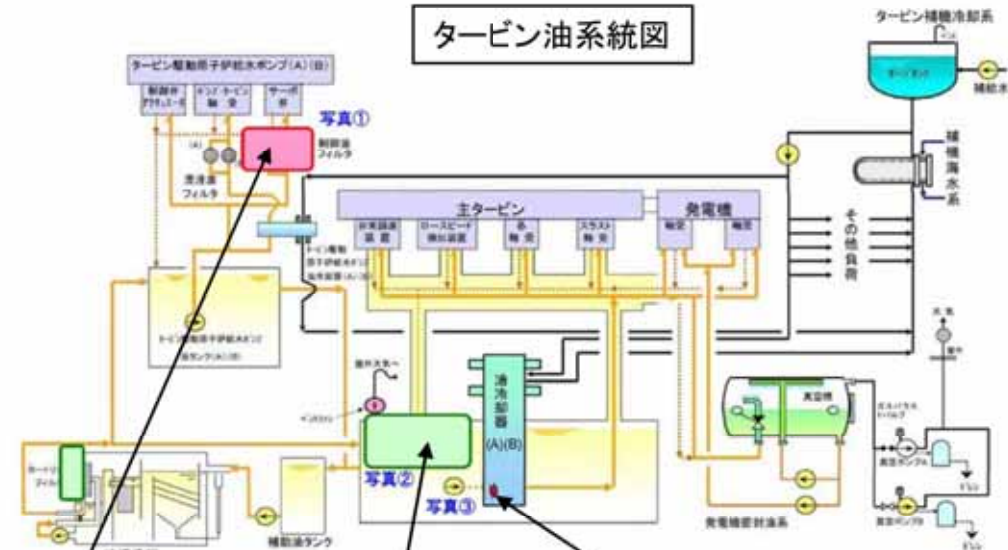
写真①
タービン駆動原子炉給水ポンプ (A) 制御油フィルタ

主油冷却器の**伝熱管から漏えい**を生じた原因は、**潤滑油が伝熱管のU字部分に流れ込む構造**のために、**潤滑油の流動によってU字管に僅かな振動が発生**、**長期間の使用によって摩耗・減肉が進行して、最終的に貫通孔が生じたもの**と考えられる。

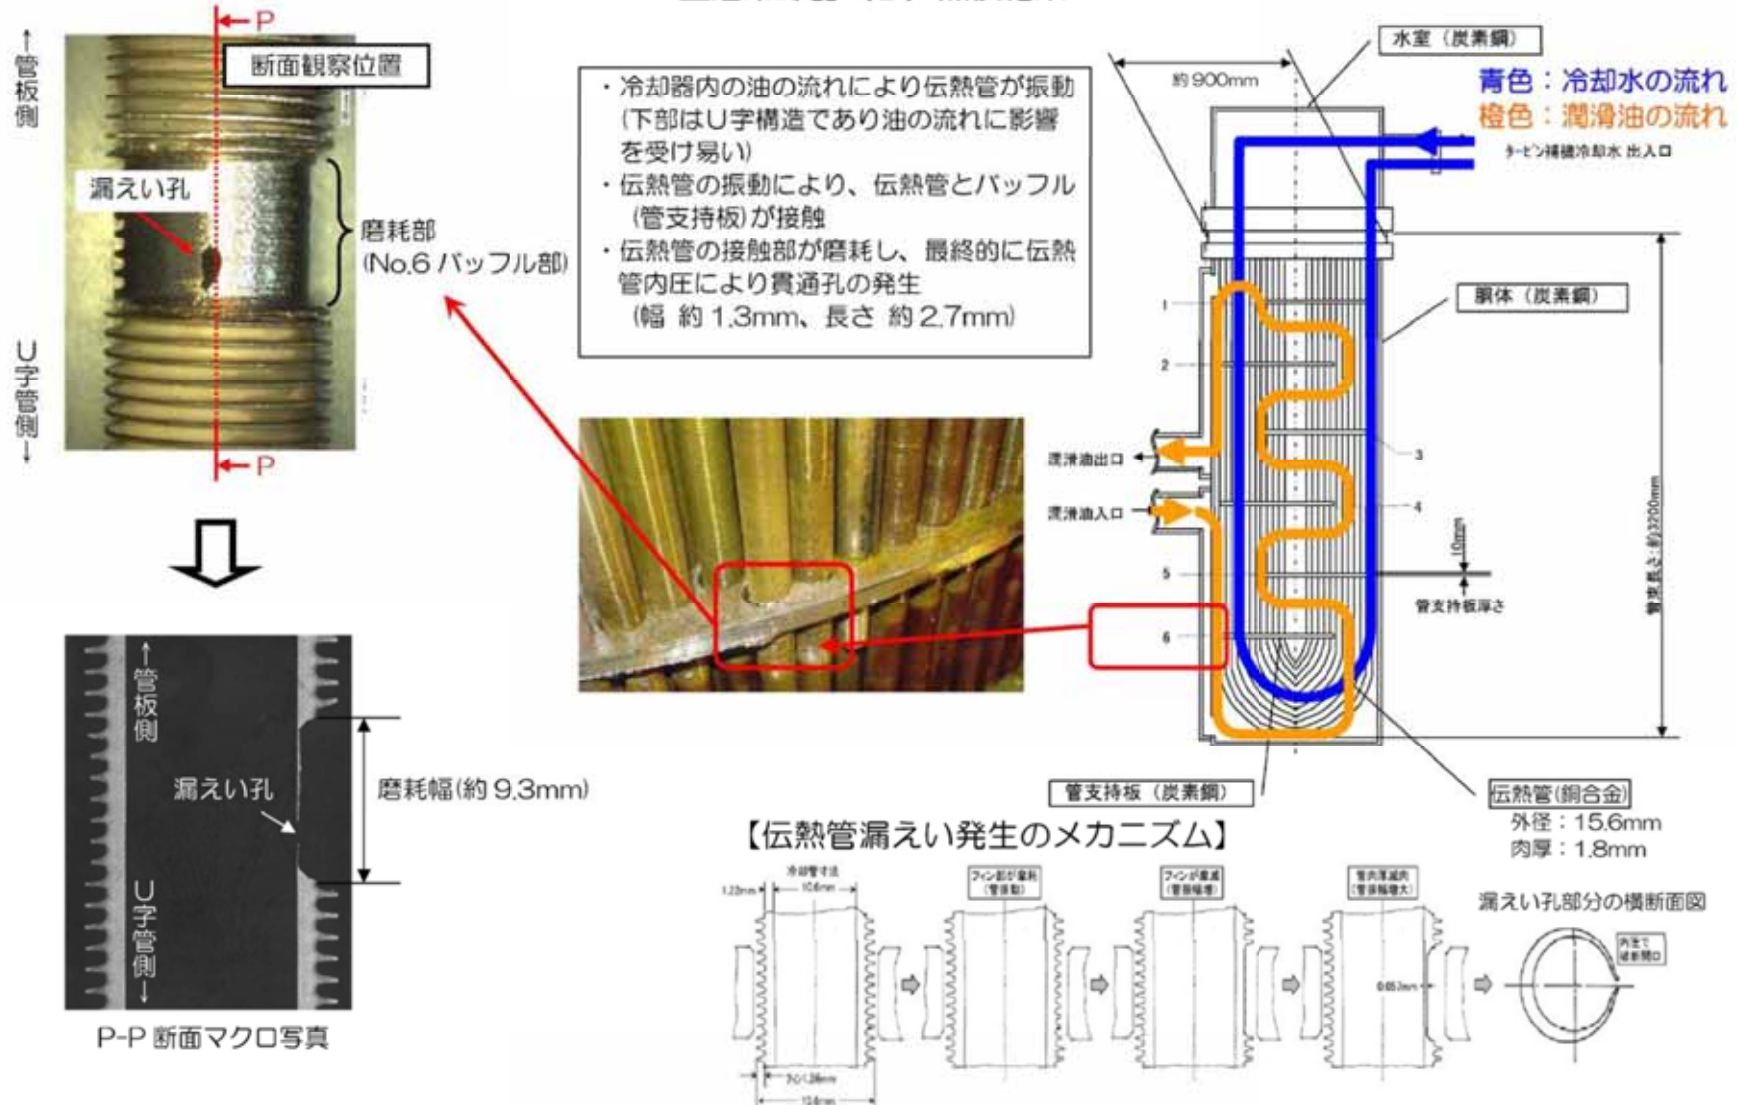
主油冷却器 (B) 点検結果

伝熱管は管支持板により適切なスパンで支持することで振動を抑制しているが、内部流体の流れによりわずかな伝熱管の振動が発生し、伝熱管と管支持板が接触することにより、伝熱管拘束点において伝熱管外表面に摩耗が発生する可能性がある。

油冷却器は、2009年の定格熱出力一定運転中に、伝熱管の摩耗による伝熱管漏えい事象が発生した。

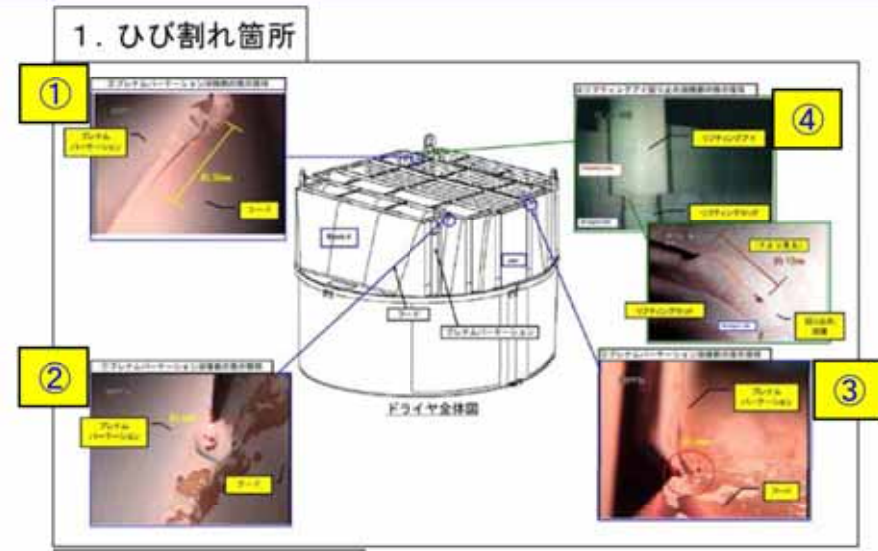
蒸気乾燥器の外観点検において、プレナムパーテーションとフードの溶接部に3箇所(右図①②③)、リフティングアイ(右図④)の回り止め溶接部に1箇所のひび割れが確認された。ひび割れは、ひび割れの形状や応力集中しやすさから流動振動等による疲労割れである可能性が高い。調査結果、国内外の損傷事例から粒界型応力腐食割れを想定。

炉内構造物は炉心流による流体振動を受けるため、高サイクル疲労割れの発生が想定される。流体振動による高サイクル疲労は、設計段階において考慮しており、発生する可能性は小さい。また国内外の損傷事例から粒界型応力腐食割れも想定も必要。

プレナムパーテーション溶接部(3箇所)及びリフティングアイ廻り止め溶接部(1箇所)に高サイクル疲労割れ若しくは粒界型応力腐食割れと推定されるひびを確認、補修溶接等を実施し、発生応力の低減を図っている。

また、維持規格等に基づき計画的に水中テレビカメラによる点検を実施することとしており、これまで上記以外の有意な欠陥は認められていない。

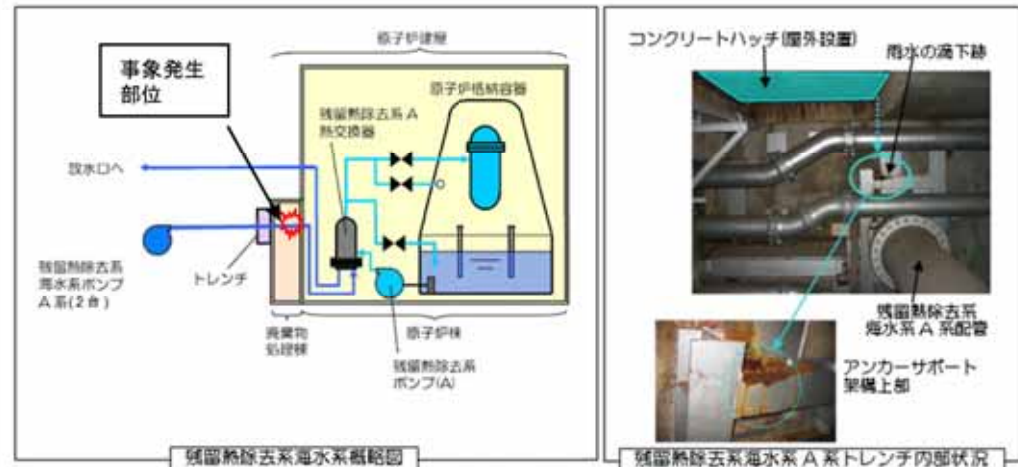
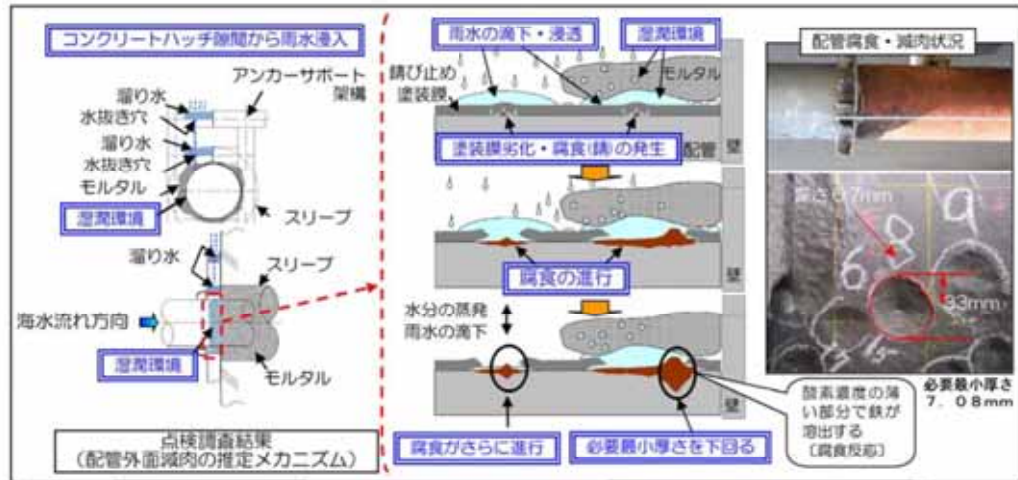
調査の結果、屋外ハッチ開口部から、雨水がアンカーサポートを伝わって配管外面に滴下し、さらに建屋壁貫通部の封止処理に用いていたモルタルがはみ出していたため、錆び止め塗装のみの配管外面との隙間を形成し、雨水が浸み込み長期間湿潤環境となり、配管外面が著しく腐食し必要最小厚さを下回ったと推定される。

当該配管の必要最小厚さを下回っていた箇所については、減肉部分の配管を撤去し復旧した。また、充填したモルタルを壁面と平坦に仕上げるとともに当該配管のアンカーサポート内の配管外表面状況について目視点検が可能となるような構造とした。

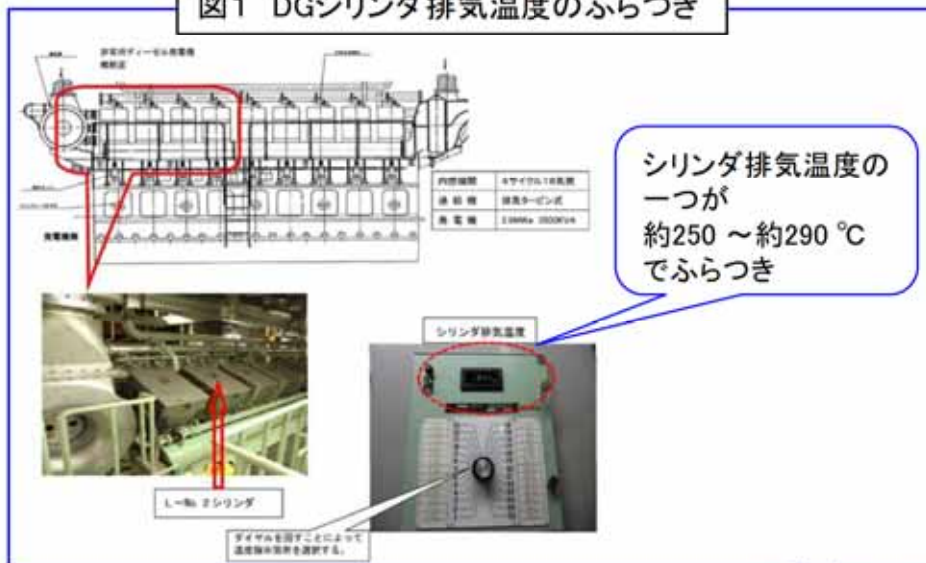
図1 DGシリンダ排気温度のふらつき

温度検知器～排気温度指示計までのケーブルの外部被覆がない(被覆を剥いた)箇所がケーブル中継箱のフレキシブル電線管接続部に接触していた。運転中の振動によりケーブル絶縁体が損傷したものと推定

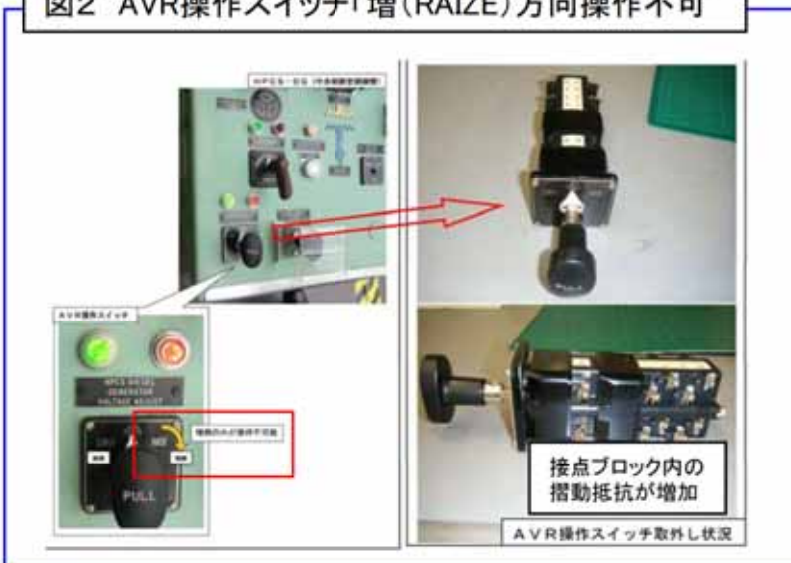
図2 AVR操作スイッチ「増(RAIZE)」方向操作不可

経年劣化により、スイッチの接点ブロック内の摺動抵抗が増加し固渋したと推定
