# 東北地方太平洋沖地震発生後の 東海第二発電所の状況及び安全対策について

平成23年10月24日  
日本原子力発電株式会社

# 地震の影響と考えられる主な不具合

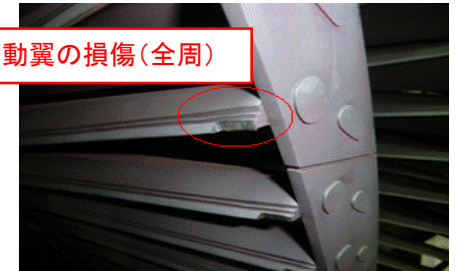
低圧タービンA動翼(13段)

低圧タービンA~C及び高圧タービンの開放点検を実施したところ、動翼・隔板の一部に地震の影響によると思われる摺動傷が確認された。また中間軸受台の基礎部にも損傷が認められたため、修理を行なう。

動翼の損傷(全周)

タービン側損傷状況	発電機側損傷状況	対応方針
低圧A	9~11段全数に摺動傷、変色 12~14段全数に摺動傷	9~11段全数に摺動傷、変色 12~14段全数に摺動傷	9~11段動翼取替、隔板手入れ 12~14段動翼、隔板手入れ
低圧B	9~11段全数に軽微な摺動傷	9~11段全数に軽微な摺動傷	9~11段動翼、隔板手入れ
低圧C	摺動傷なし	9~11段全数に軽微な摺動傷	9~11段動翼、隔板手入れ
高圧	軽微な摺動傷	4段隔板の一部(ノズル翼)脱落* 軽微な摺動傷	4段静翼製作・設置 手入れ
軸受	中間軸受台基礎部損傷		基礎部等修理

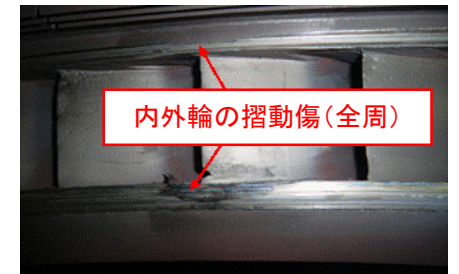
低圧タービンA隔板(9段)

内外輪の摺動傷(全周)

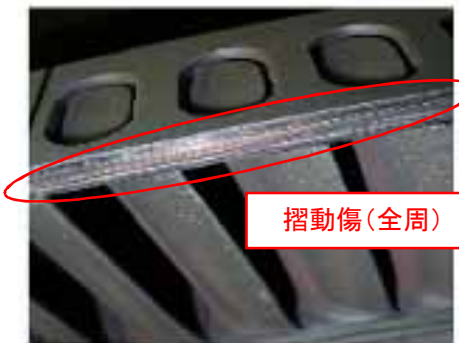
低圧タービンA動翼(9段)

摺動傷(全周)

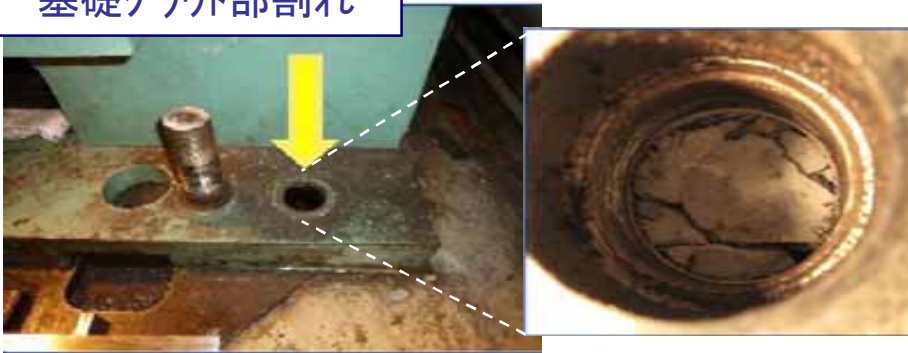
基礎グラウト部割れ

軸受箱底部位置ずれ

軸受台の低圧タービン側が約5mm持ち上がっている。(次頁、参照)

基礎ボルトの緩み

10本ある基礎ボルトのうち3本に緩みが生じていた。(次頁、参照)

中間軸受箱の移動には高圧タービン車室を吊上げる必要があるため、高圧タービンを吊上げた後、中間軸受台を取外して基礎部の点検を実施するとともに、必要に応じて修理を行う。

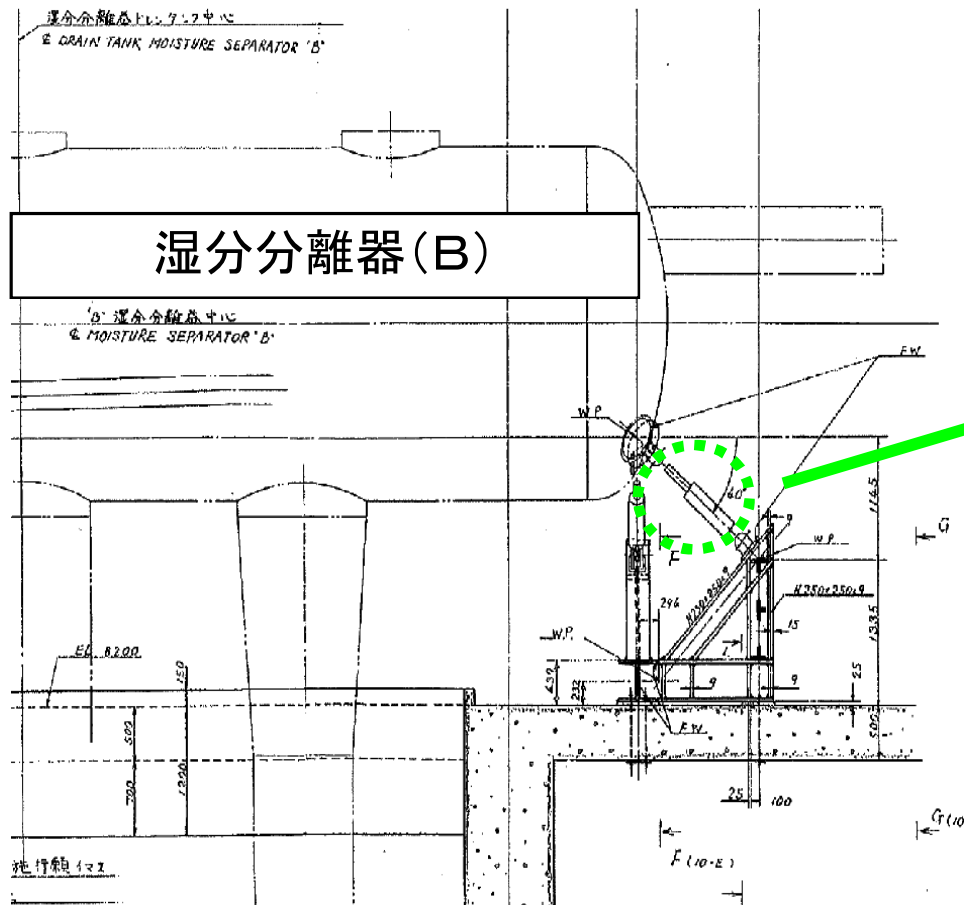
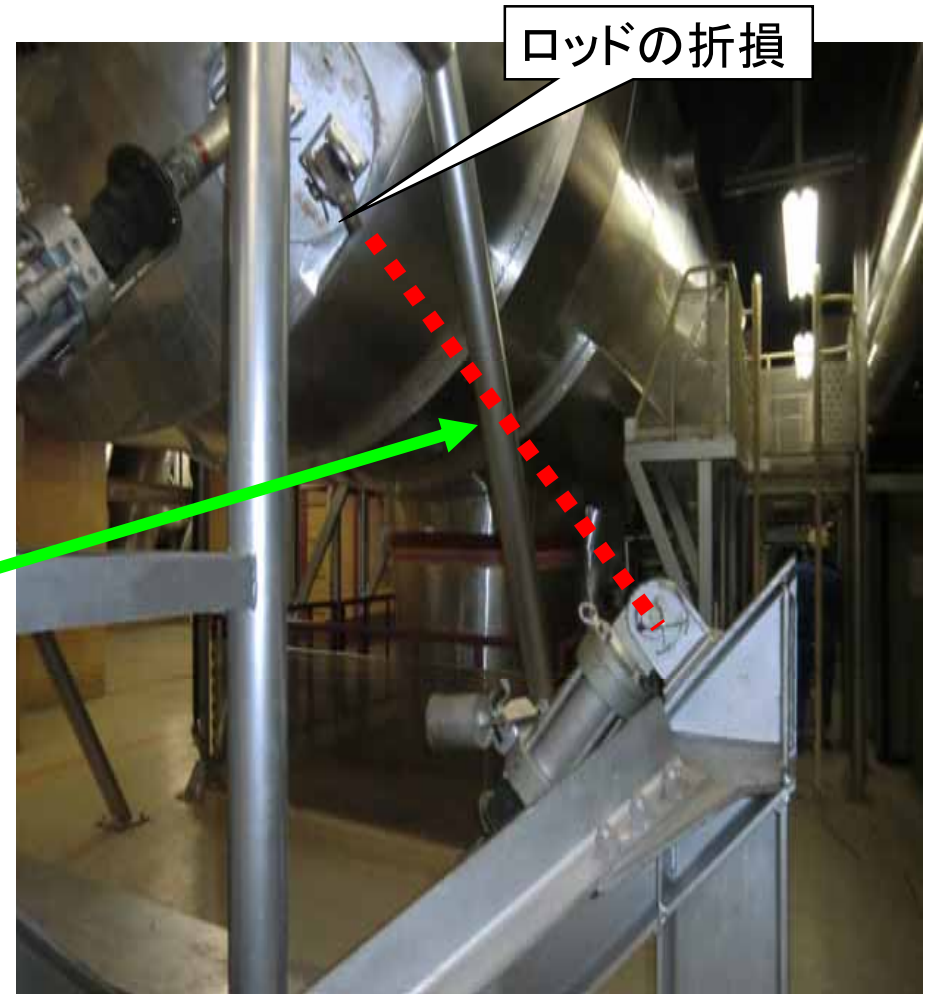
# 湿分分離器油圧防振器の折損・変形

- ①湿分分離器油圧防振器
- ②折損・変形

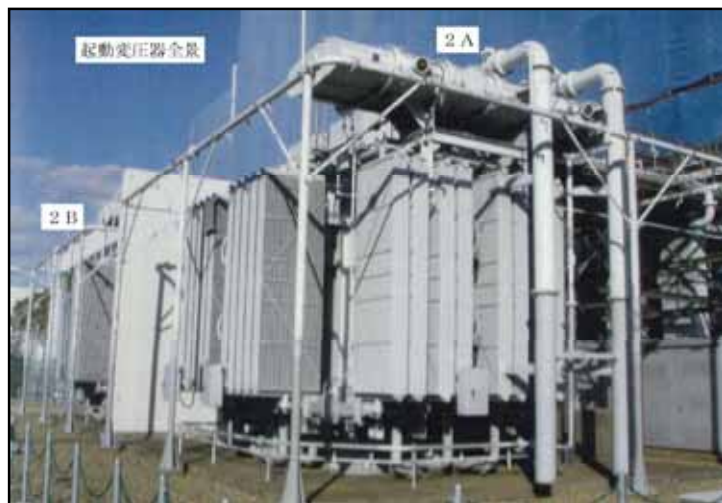
起動変圧器全景A

地震に伴い、起動変圧器の液面が変動し  
絶縁油が僅かに放出管から排出

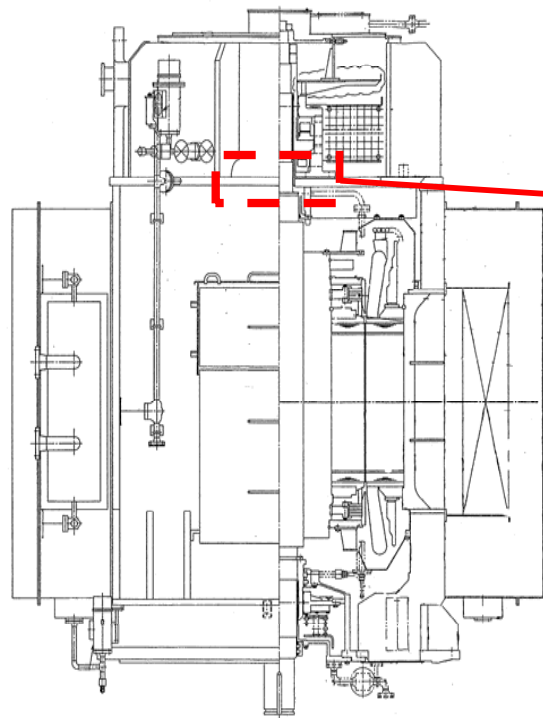
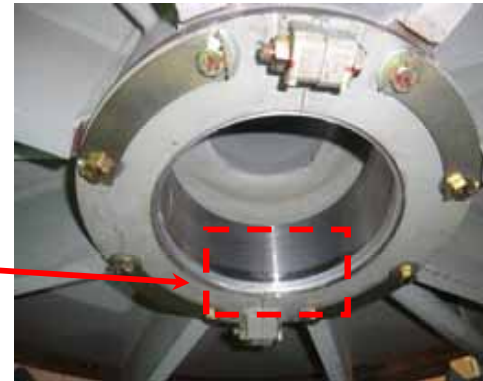
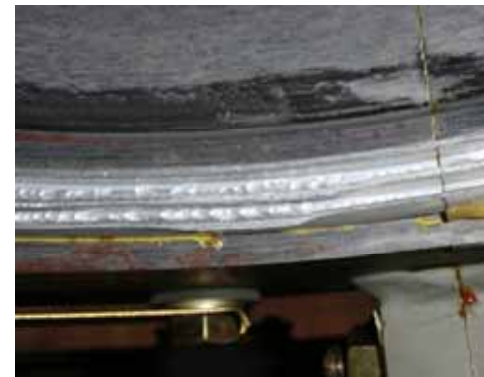
# 原子炉再循環ポンプ(B)モータ油切り擦れ痕

- ・ 原子炉再循環ポンプ (B) モータ上部油切りと主軸に擦れ痕が確認された。

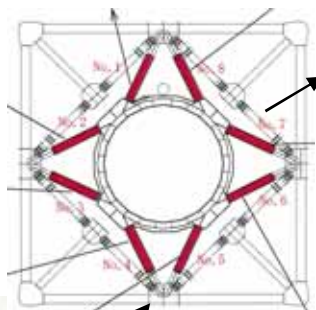
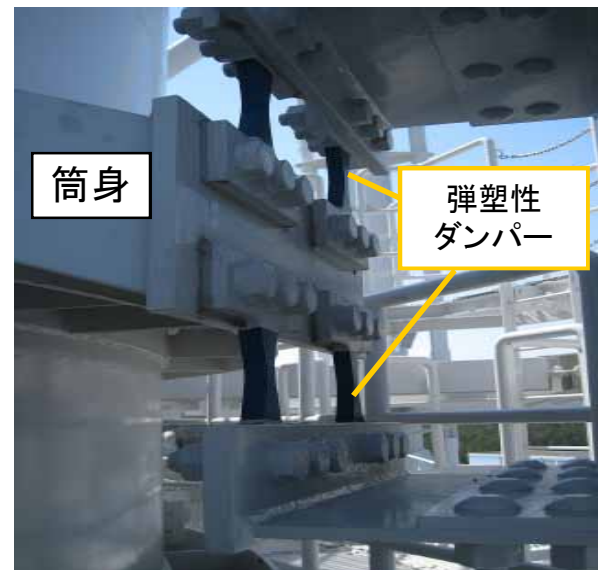
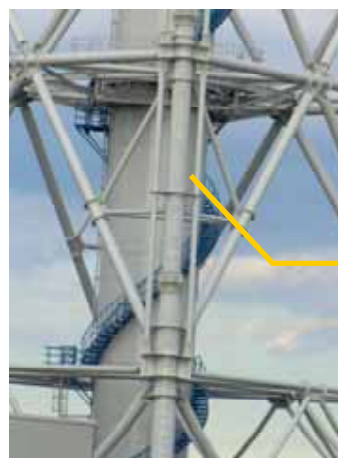
弾塑性ダンパー

主排気筒のサポート(弾塑性ダンパー)に変形が確認された。

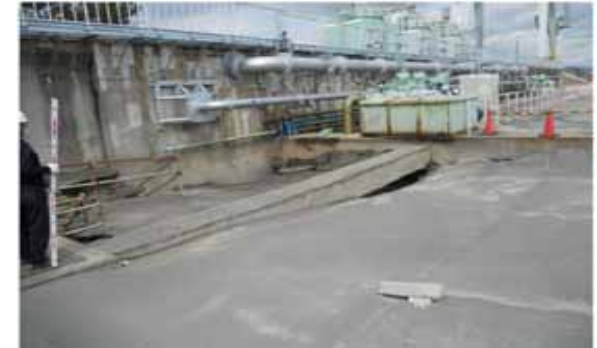
写真① 液状化(地盤沈下)

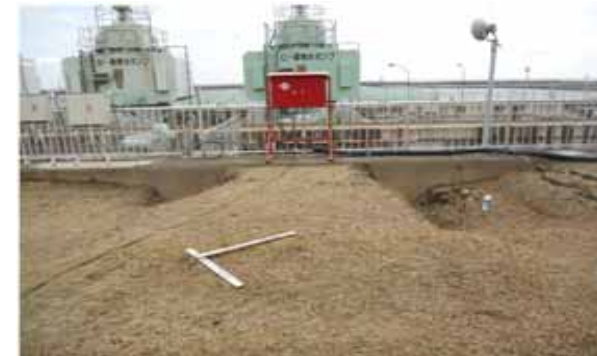
写真② 地盤沈下

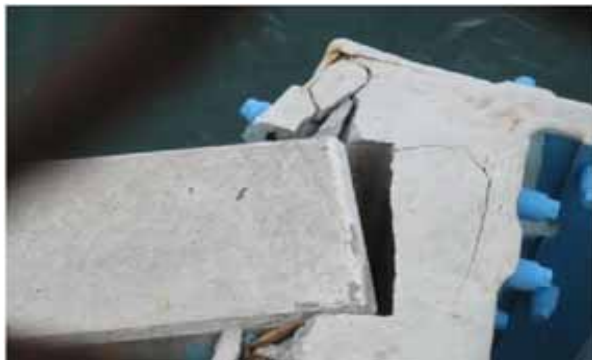
写真③ 躯体変形(カーテンウォール端部)

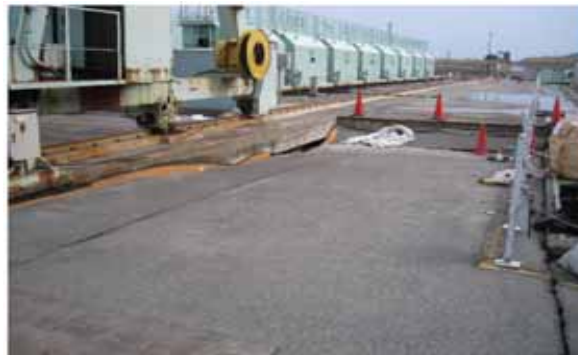
写真④ 液状化(地盤沈下)

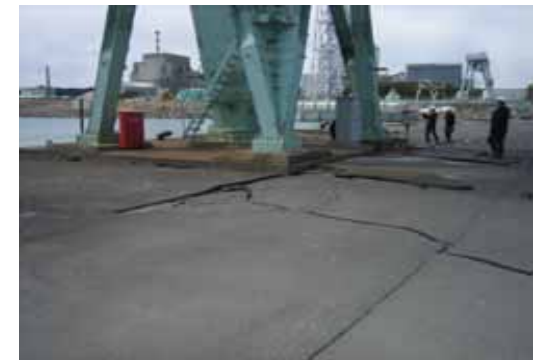
写真⑤ 地盤沈下
