8. 再発防止策

8.2 ハドロン実験施設における放射性物質漏えいの再発防止策

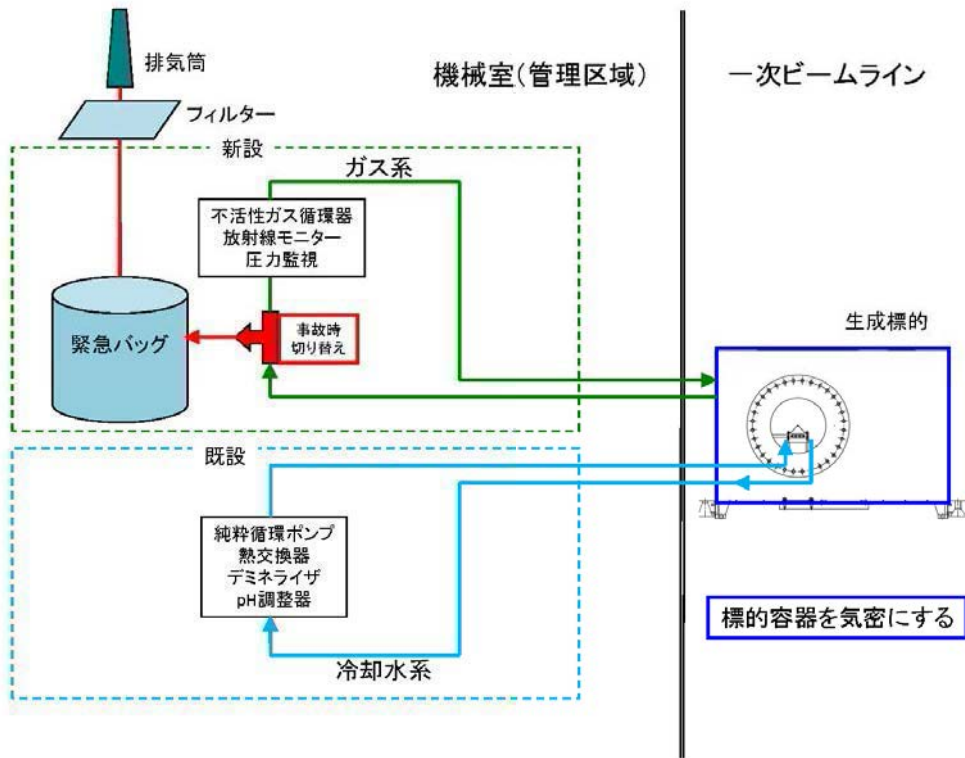
図 8.2-1：新標的システムの概念図

標的が壊れた場合にも放射性物質を漏らさないことを第一とする。さらに、万が一漏れが発生した場合でも事態の把握と拡大を防ぐ手段を整備する。このため、以下の対策を行う（図 8.2-1）。

標的容器の内部が通常の大気雰囲気であると、内部に窒素酸化物が発生し、標的及び周辺機器が腐食する恐れがある。このため、内部を不活性ガスで満たす。また、標的容器内ガスの循環系を新設し、ガス内の不純物を取り除くとともに、ガス内の放射性物質濃度を監視して、標的の異常を検知できるようにする。ガスの圧力を監視して、標的容器の異常も検知できるようにする。既存の冷却水循環系は、標的容器との接続部分で隙間が生じないように封止する。緊急バッグを設け、異常時に切り替えてガスをそこに溜めることができるようにする。

標的本体を取り囲む容器を気密構造とする。

標的の温度測定の間隔を 1 秒から 0.1 秒以内に短くし、短時間での温度上昇を検知して一次ビームを停止できるようにする。また、発生する 2 次粒子の収量を監視して、標的の損傷による 2 次粒子数の減少、または異常な上昇を検知できるようにする。短時間にビームが取り出されたことが分かるビームモニタを設置する。

加速器調整中に標的にビームが照射されないようにするために、標的本体を駆動装置により移動させる。又はビーム軌道を変更する。

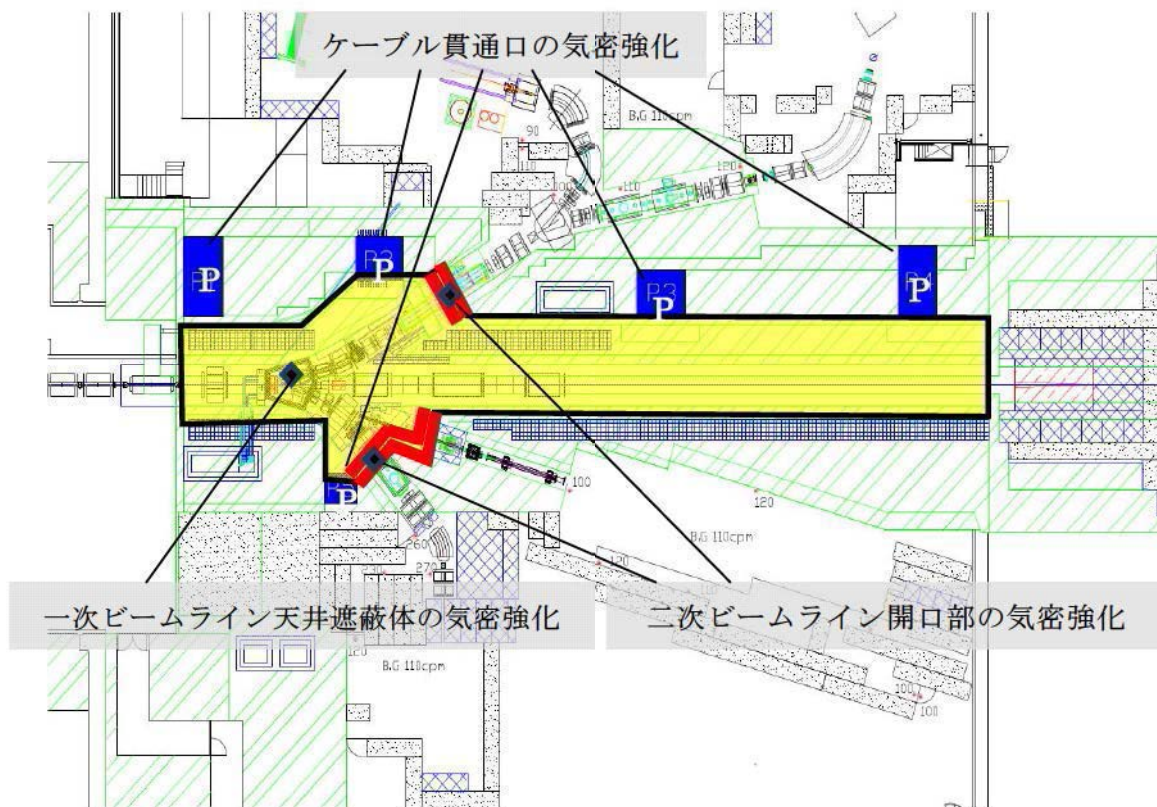
図 8.2-2 一次ビームライン室の気密強化案(平面図)

コンクリート遮へい壁の内部空間である一次ビームライン室から実験ホールへの放射性物質の漏えいを阻止するために、次の対策を取る（図 8.2-2、8.2-3）。

一次ビームライン室天井部の遮へい体を全域にわたって二重に気密シートで覆う。各気密シートと既設のコンクリート構造体との境界部は、コーキング材等でそれぞれ隙間なく気密処置を施す。

貫通ケーブルの出入口について、二重にコーキング材等でそれぞれ隙間なく気密処置を施す。

一次ビームライン室の空気の放射性物質濃度を監視するモニタを新設する。

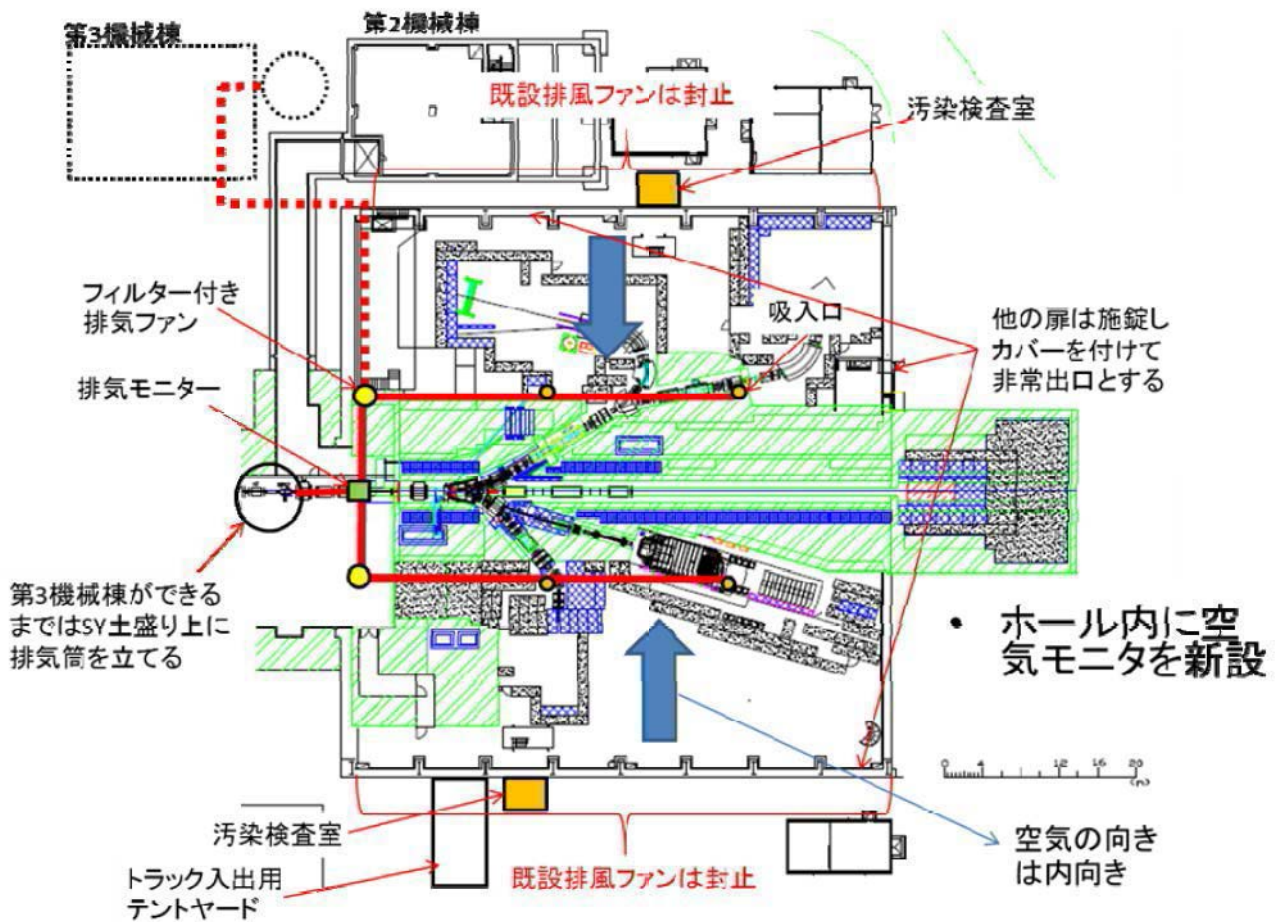
図 8.2-5 ハドロン実験ホール改修の一例

ハドロン実験施設管理区域外の一般区域への放射性物質の漏えいを阻止するために、次の対策を取る。下記の対策を施したハドロン実験ホールの改修案を図 8.2-5 に示す。

既設の排風ファンは全て封止する。

実験ホール内の空気の排気を、放射性物質濃度を監視しながらフィルタを通して排気筒から行うための排気管理設備を設ける。

作業等が実験ホールから外へ退出する際に汚染検査を行える設備を設ける。

ハドロン実験ホール内に放射線モニタを増設するとともに、ハドロン実験ホール内空気の放射性物質濃度を監視するモニタを新設し、放射性物質の閉じ込め監視を強化する。

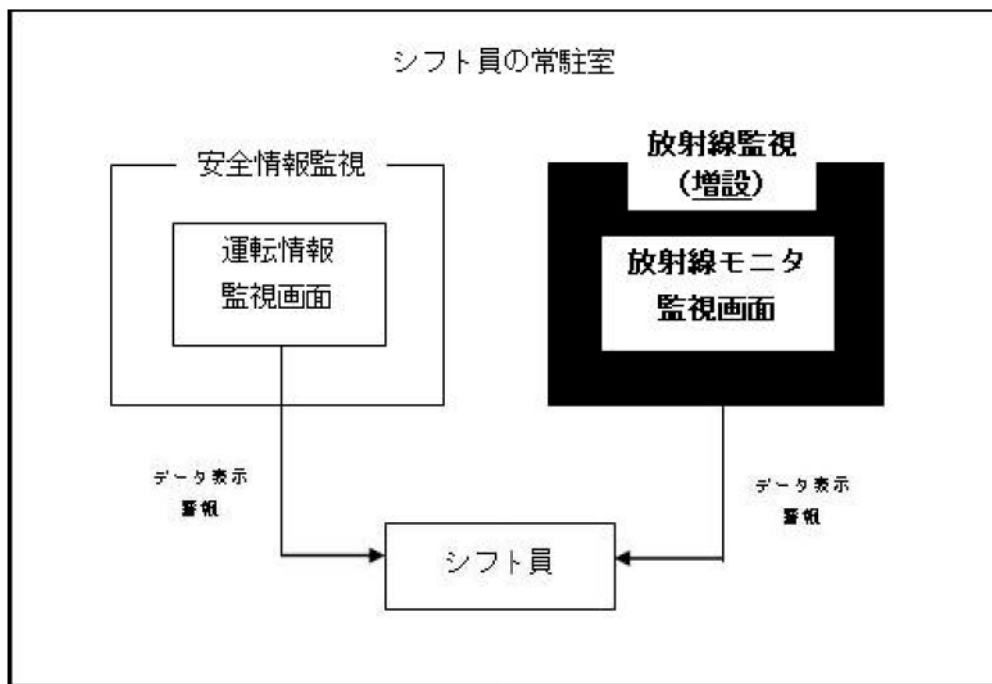
図 8.3 放射線モニタ値共有化のイメージ

これまで、50 GeVシンクロトロン、ハドロン実験施設等に設置した放射線モニタは、放射線管理室によって随時監視されていたものの、当該施設のシフト員が常駐する運転管理室では放射線モニタの指示値が確認できなかった。初動対応に必要な放射線モニタ情報の共有化が不十分であり、今回の事故に際して初動対応の遅れの要因となった。事態を繰り返さないために以下の対策を施す。

- (1) 放射線モニタ情報と各施設の安全系情報を同一の場所で確認できるよう、シフト員の常駐場所に放射線監視端末等の監視設備を整備する。
- (2) 放射線モニタの指示値上昇を早期に把握できる注意喚起警報を設定する。また、常時シフト員が放射線モニタ値のトレンドを確認できるようにする。図 8.3 に放射線モニタ値の共有化に係るイメージを示す。
