ガラス固化技術開発施設(TVFF)における 溶融炉の更新について

令和3年12月27日

国立研究開発法人日本原子力研究開発機構
核燃料サイクル工学研究所

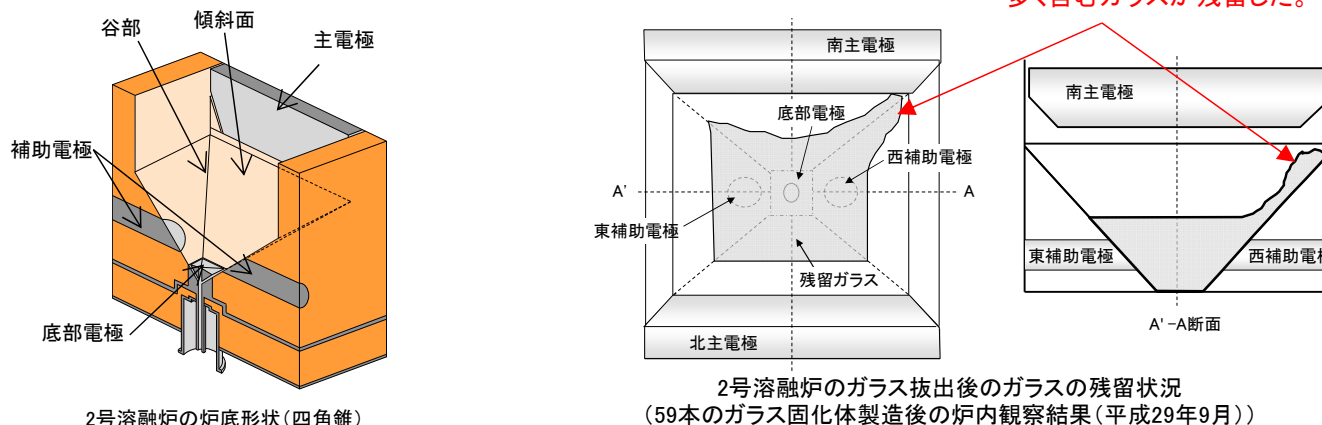
谷部に沿って白金族元素が沈降・堆積する傾向を踏まえ、3号溶融炉の構造を検討した。

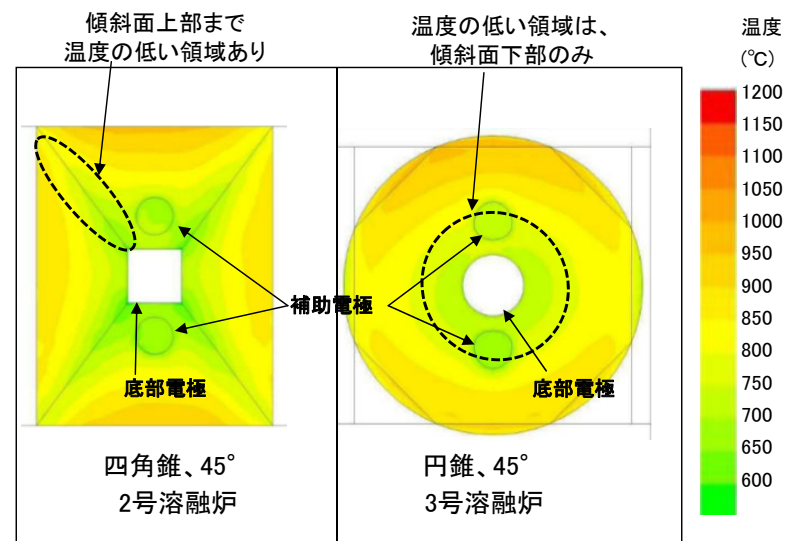
炉底傾斜面の温度解析
(炉底を上から見た図、左図のA-A矢視)

- ・四角錐形状では傾斜面の谷部に沿って温度が低い領域(ガラスの粘性の高い領域)が生じる。
⇒谷部で白金族元素が流れにくくなり、谷部に沿って堆積する。
- ・円錐形状では谷部がないため、傾斜面上部に温度の低い領域はない。
⇒白金族元素が堆積しにくい。

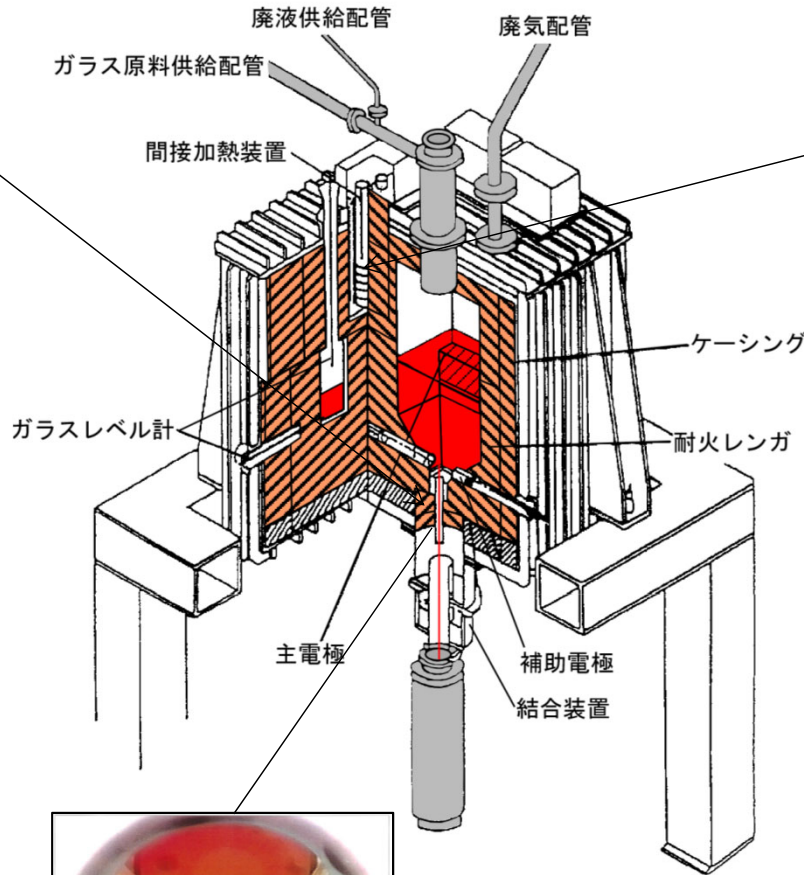
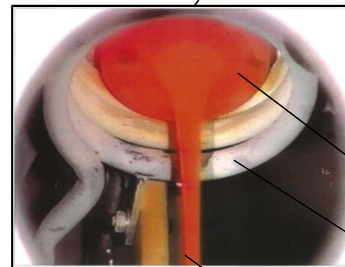
流下ノズル
 加熱コイル
 流下ガラス

発生事象: ガラス流下の停止
発生部位: 流下ノズル
発生時期: 令和元年7月
事象概要:

ガラスの流下中、流下ノズルの加熱電源系統に漏電が発生したことにより、流下ノズルの加熱が停止し、流下が停止した。

- ・本事象は、流下ノズルと加熱コイルの接触により生じたものである。
- ・これらのクリアランスを確保するため、内径を80 mmから90 mmに拡大した加熱コイルに交換した。

- ・2号溶融炉において実施した対策に加え、流下ノズルの傾きの発生を抑制できるように、流下ノズルを取り付けているインナーケーシングの構造を変更する。(17,18ページ参照)

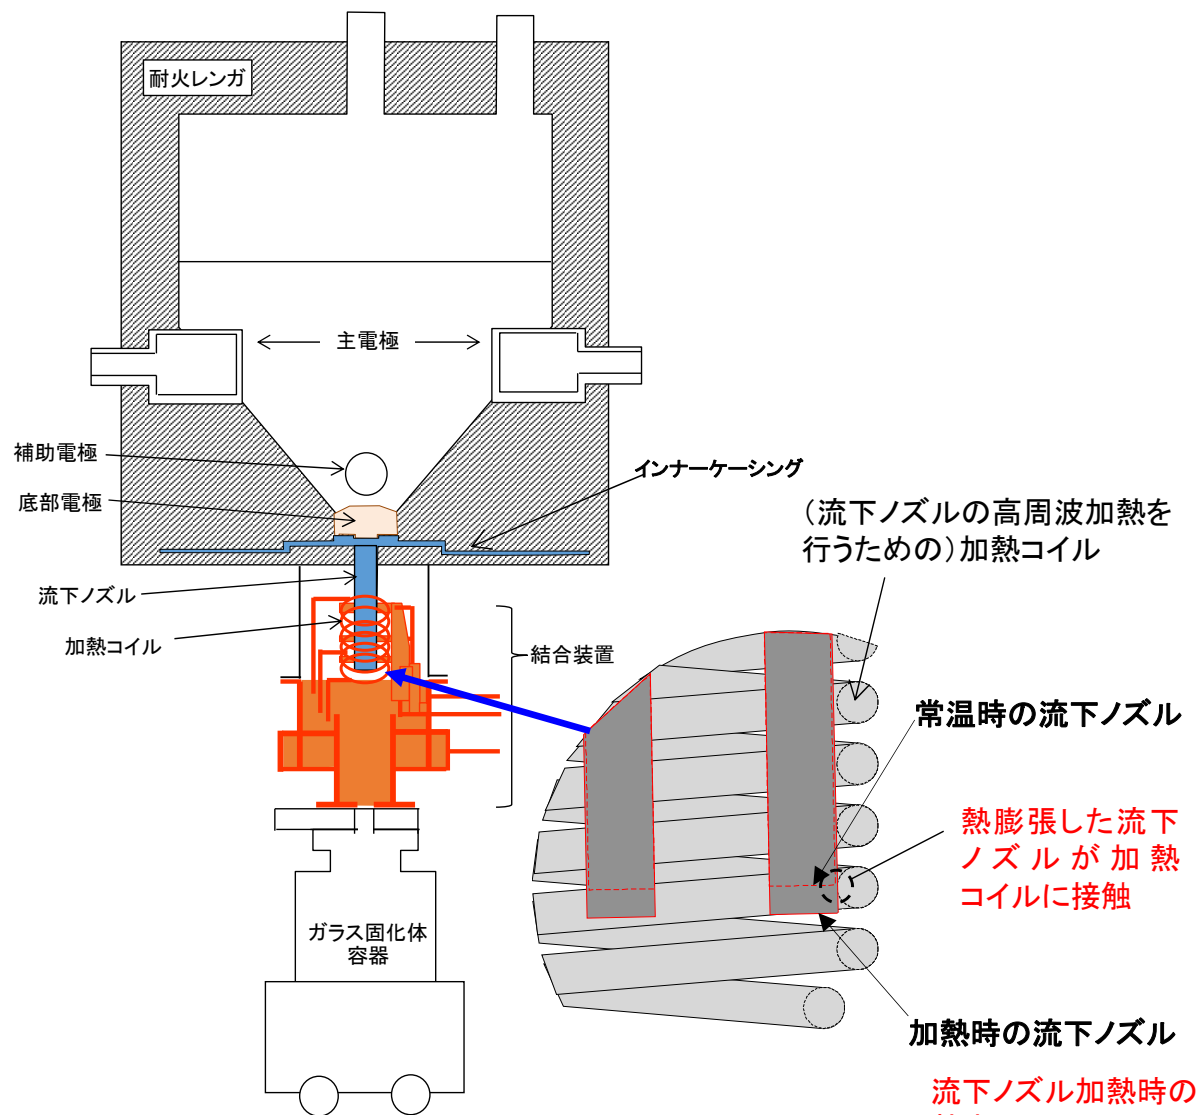
流下停止事象

固化処理運転(19-1キャンペーン; 令和元年7月)において、**流下停止事象**が発生

- 流下ノズルに高周波を印加し加熱すると流下ノズル内のガラスが溶け流下を開始する。
- 流下ノズルの加熱を停止し、流下ノズルに空気を吹き付け冷却すると流下ノズル内のガラスが固まり流下が停止する。
- 流下ノズルの加熱と冷却により、流下ノズルが取り付けられているインナーケーシングに塑性ひずみが発生し、インナーケーシングが非対称構造であるため、流下ノズルに傾きが生じる。
- 加熱と冷却の繰り返しにより流下ノズルの傾きが進展する。

流下ノズルの加熱時に、流下ノズルの熱膨張により流下ノズルが加熱コイルに接触

漏電の発生により、流下ノズルの加熱が自動停止

流下ノズル加熱時の熱膨張
 ・径方向: 約0.5 mm
 ・軸方向: 約6.8 mm

- 2号溶融炉において発生した流下停止事象は、流下ノズルを取り付けているインナーケーシングが非対称構造であることに起因したものであることから、3号溶融炉では、本事象の発生防止対策として、流下ノズルの傾きの発生を抑制するため、**インナーケーシングを現行の非対称構造から対称構造に変更する。**

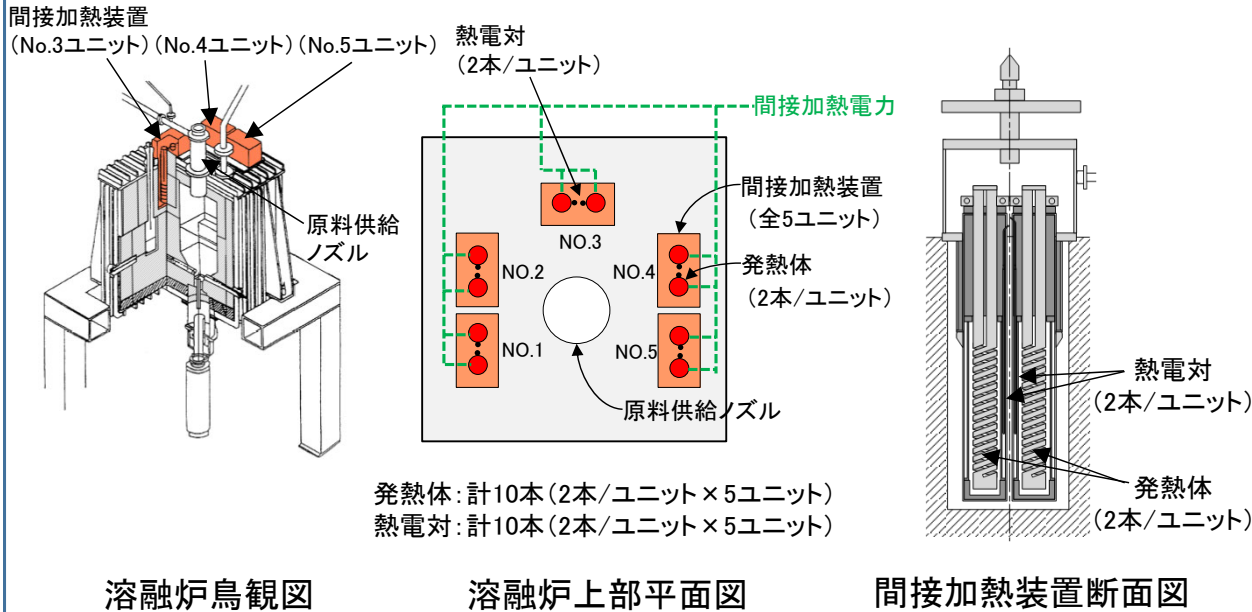
間接加熱装置概要

固化処理運転(17-1キャンペーン;平成29年1~6月)において、**間接加熱装置の熱電対断線事象**が発生

- ⇒5ユニットで構成(各ユニットは溶融炉上面で並列の通電回路で接続されており、ユニット毎の電源入切操作は行えない。)
- ⇒各ユニットに、発熱体及び発熱体温度監視用の熱電対を2本ずつ設置

- 間接加熱装置は、5ユニットの内、3ユニットあれば運転可能な設計
- 熱電対が断線したユニットを間接加熱装置の電源系統から切り離すことで、他のユニットにて溶融炉の運転が継続できるよう、遠隔操作により**ユニット毎に電源を遮断できる構造**とする。

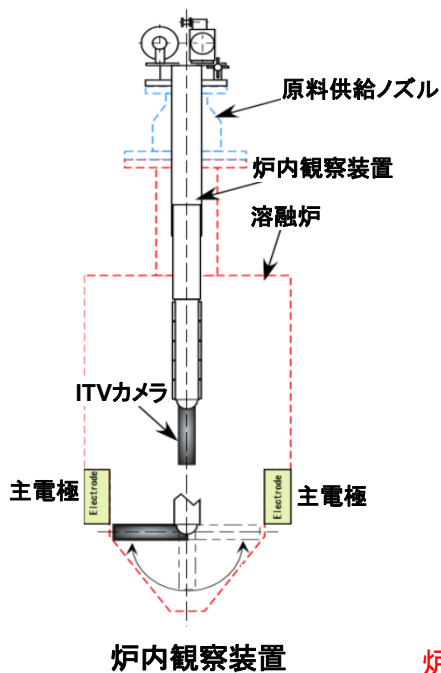
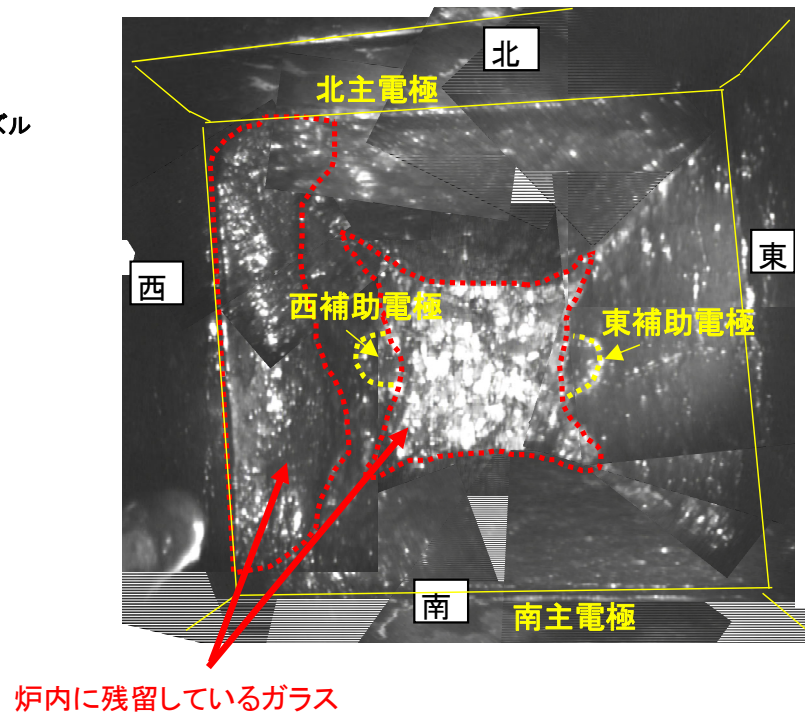
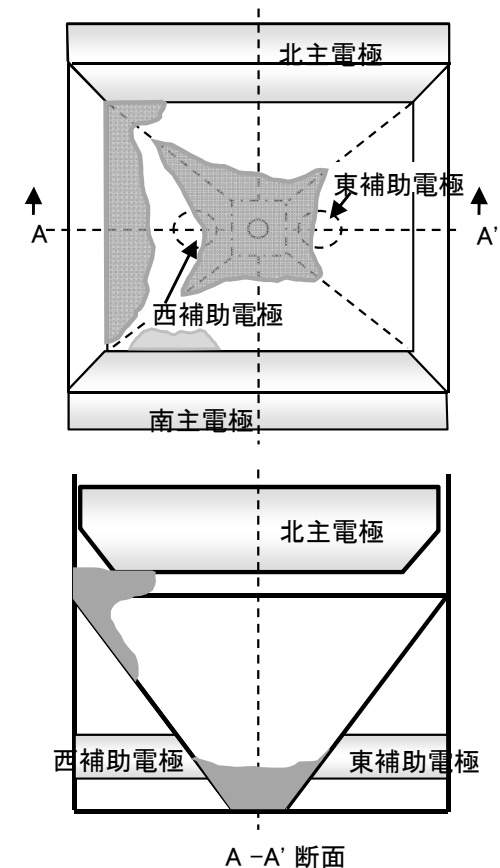
- 60本の固化体製造を予定し、R3/8/17に2号溶融炉による固化処理運転(21-1キャンペーン)を開始したが、9/13に11本目の流下開始前の溶融炉の**主電極間補正抵抗値(ガラス温度1000°C換算)の確認において、管理指標に達したことから、溶融炉の運転停止操作を行った。**
- その後、ガラス溶融炉の冷却期間を経て、9/29、30に溶融炉内部の観察を行い、炉底部にガラスが残留していることを確認したため、次回運転に向けて残留したガラスの除去作業を行うこととした。このため、今回の運転(21-1キャンペーン)は**10/4をもって終了した。(21-1キャンペーンにおける固化体製造本数:13本)**

炉内に残留しているガラス

- ① 今回の運転における主電極間補正抵抗値(ガラス温度1000℃換算)の低下による溶融炉の停止は、予め想定していた事象であったものの想定よりも少ない本数で低下したことから、残留ガラス除去と併行して**要因の絞り込みを行い、対策を検討し、次回の運転に反映する。**
- ② **溶融炉内に残留したガラスを機械的に除去(残留ガラス除去)する。**残留ガラス量は、溶融炉へのガラス原料の供給量・抜き出し量の収支から約36 kgと想定しており、作業期間は6ヶ月程度を想定している。その後、流下ノズルと加熱コイルのクリアランス観察や熱上げ用のガラスカレットの炉内投入などの運転準備作業を行った後に運転を再開する。
 残留ガラス除去作業に向け、クリティカルとなる固化セル内の高放射性固体廃棄物の搬出*を進め、その期間を活用し、炉底部の残留ガラスの状態を踏まえた除去作業訓練を実施し、除去作業を着実に進める。
*固化セル内の高放射性固体廃棄物は、残留ガラス除去作業と作業場所が干渉するため、残留ガラス除去作業開始する前までに、固化セルから搬送セルに搬出する。なお、搬送セルに搬出した高放射性固体廃棄物は、第二高放射性固体廃棄物貯蔵施設へ払い出す。
- ③ ガラス固化処理計画については、今回の運転結果、主電極間補正抵抗値の低下の対策を踏まえ、キャンペーン毎の運転本数や3号溶融炉への更新時期の前倒し等の検討を行い、ガラス固化処理を着実に進めていく。

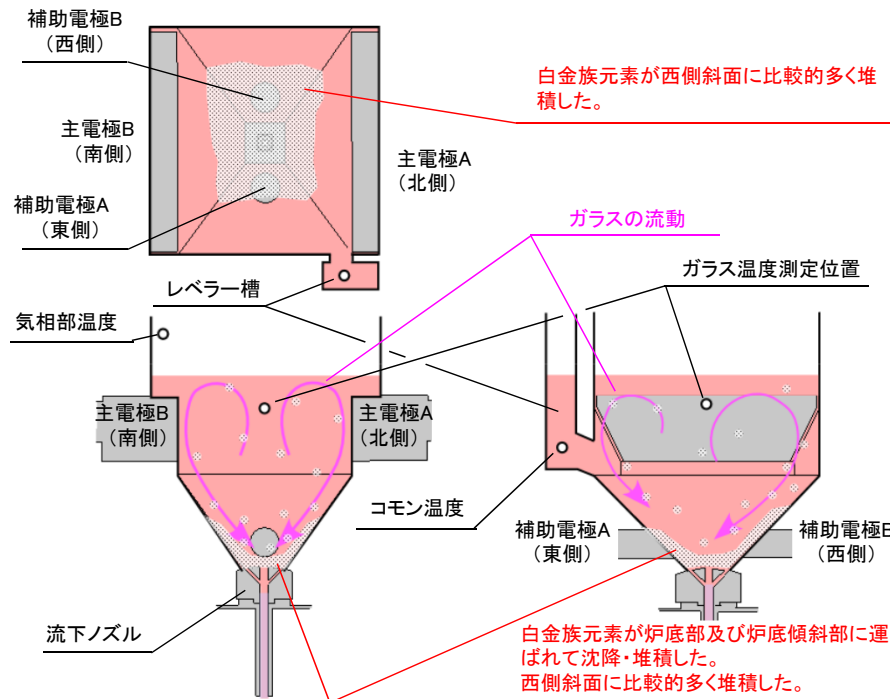
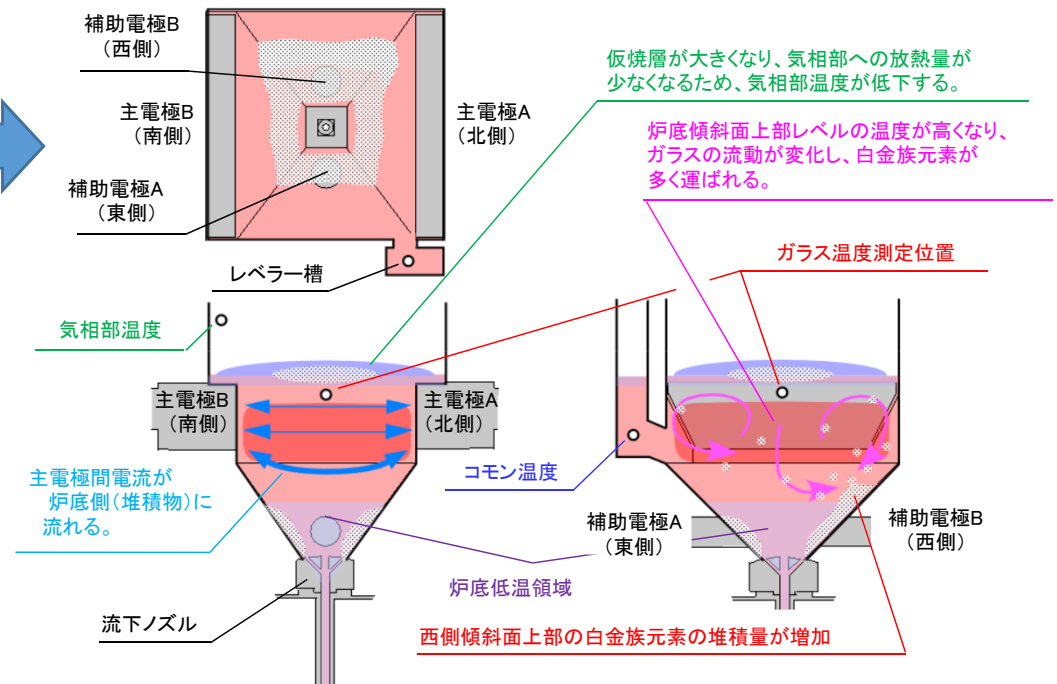
- ✓ 19-1CPの流下停止事象(300kg流下するところ約120kgで流下停止)により西側炉底傾斜面上部に東西のガラス対流の違いにより比較的多く堆積した。
- ✓ 21-1CPは、19-1CPの流下停止事象の仕掛品(残り180kg)の流下(1本目)を行ったが、西側炉底傾斜面上部に比較的によく堆積物が残留した。

- ✓ 21-1CPの運転により、西側炉底傾斜面上部の堆積物(白金族元素を多く含むため電気抵抗が小さい)が起点となり、堆積物に流れる主電極間電流が多くなり(温度上昇)、その温度上昇領域に沿ってガラスの流動が変わり、徐々に西側炉底傾斜面上部の堆積量が増加。
- ✓ 21-1CP終盤には、西側炉底傾斜面上部の堆積物が成長し、主電極下端に接触し、管理指標に到達。

・19-1CPでは、残り180kgの流下で抜出される白金族元素(約1.6 kg)が炉内に残り、再流下のための炉底加熱により炉内の白金族元素が炉底傾斜面全体に沈降・堆積した。
 ・21-1CPの仕掛品の流下では炉底部の白金族元素の一部は抜き出されたが、西側炉底傾斜面上部に比較的によく堆積物が残留した。

・西側炉底傾斜面上部の堆積物に流れる主電極間電流が多くなると
 → 炉底傾斜面上部レベルのガラス温度(コモン温度)が上昇。
 → 仮焼層付近の温度が低下し、気相部温度が低下。
 → ガラスの流動が変わり、西側炉底傾斜面上部へ白金族元素が多く運ばれるようになり、堆積量が増え、より多くの主電極間電流が堆積物に流れ、上記の事象が加速していった。

- 起因事象として推定している流下停止事象の対策として、既に、今回の運転前に流下ノズルの加熱コイルの拡大等を実施しており、さらに現在製作中の3号熔融炉では、流下ノズルを取り付けているインナーケーシングの構造を流下ノズルの傾きを抑制する構造に見直している。
- なお、今後の原因調査において、新たな要因が確認された場合は、必要に応じて3号炉の設計に反映する。
