平成28年 8月 3日
日本原子力発電株式会社

東海第二発電所 廃棄物処理棟における放射性廃液の漏えいの原因及び対策 並びに初動対応の検証結果について

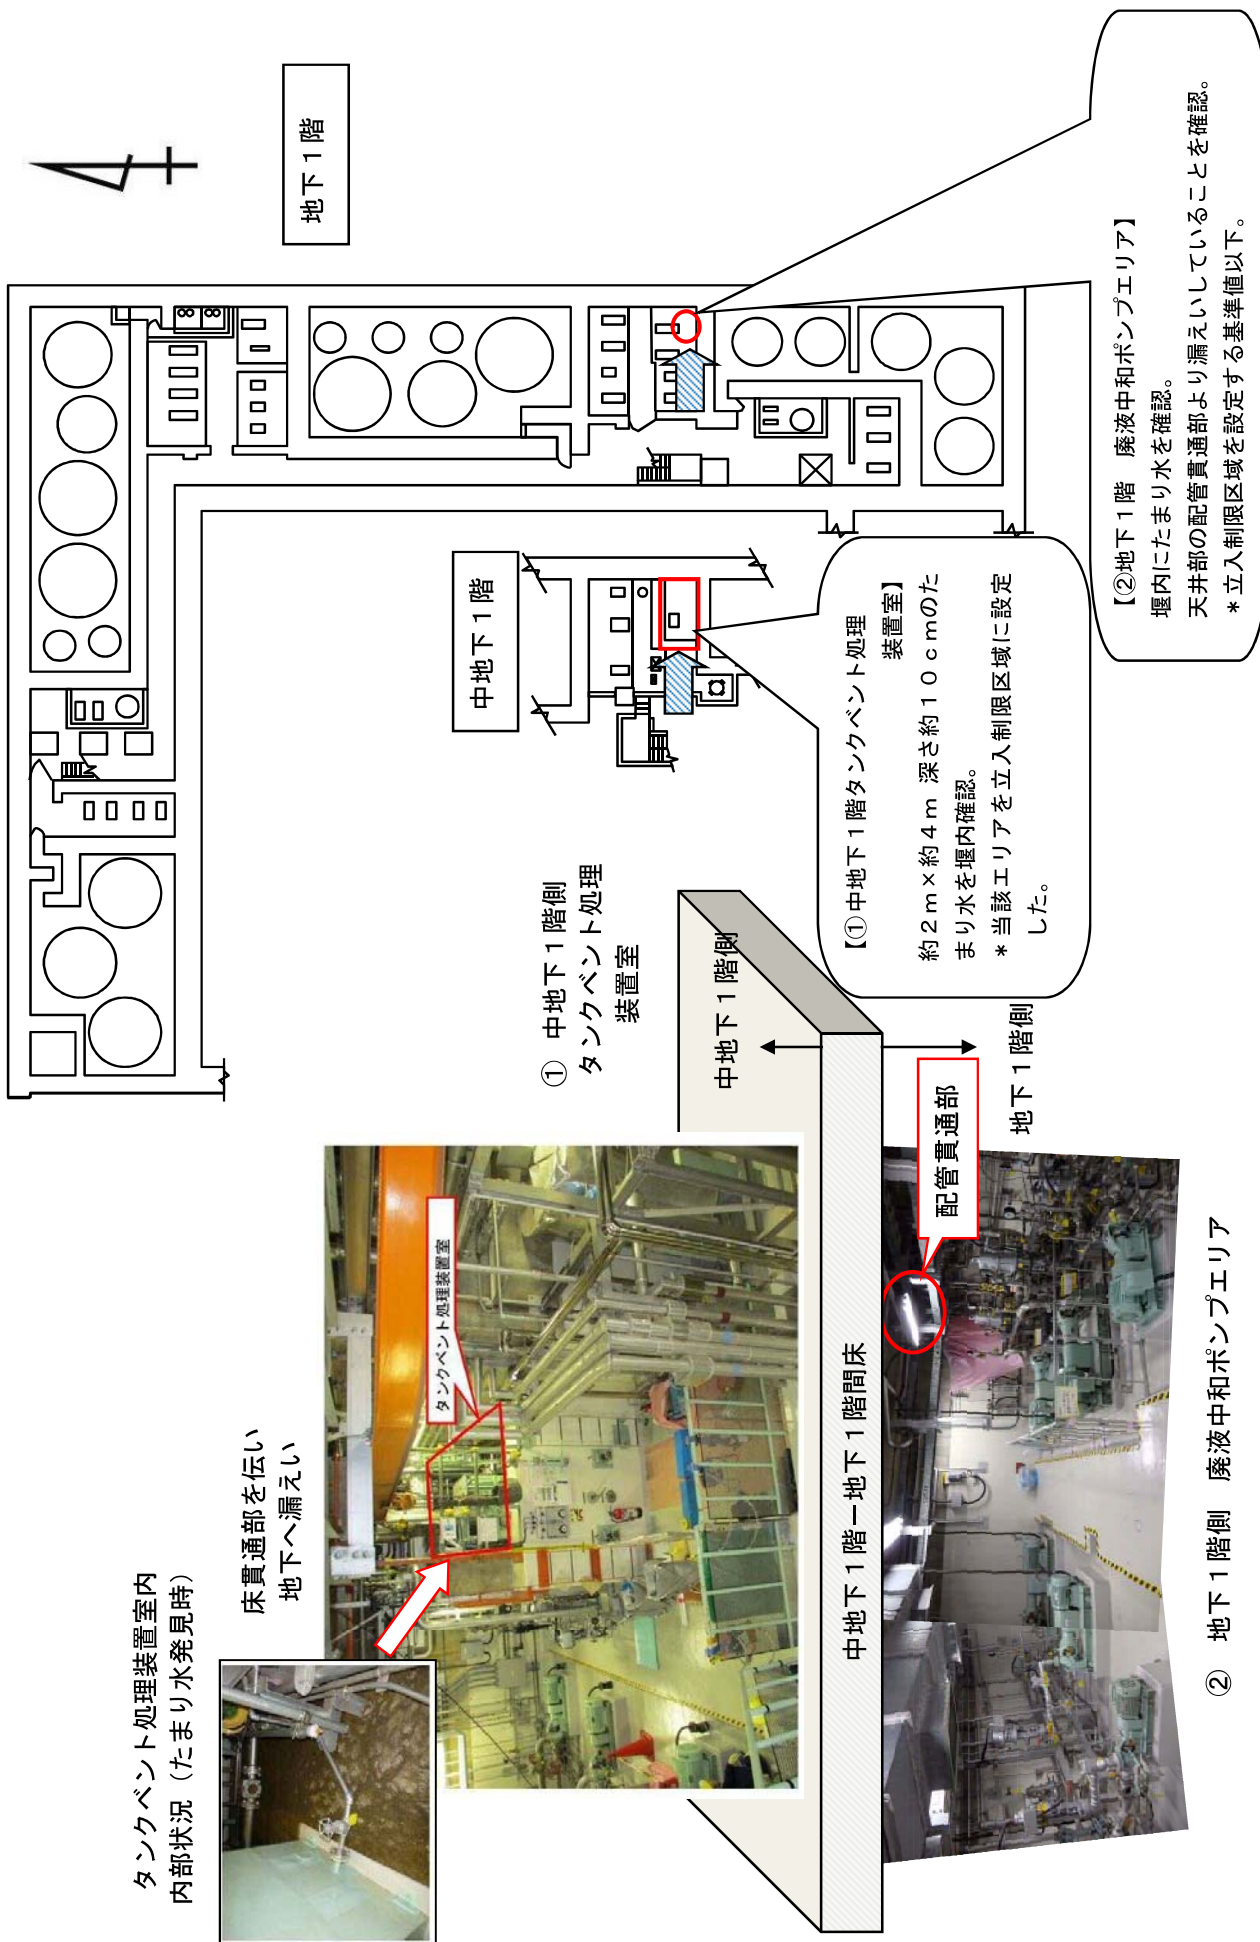
添付資料-1

事象発生場所 廃棄物処理棟 地下1階・中地下1階関係図

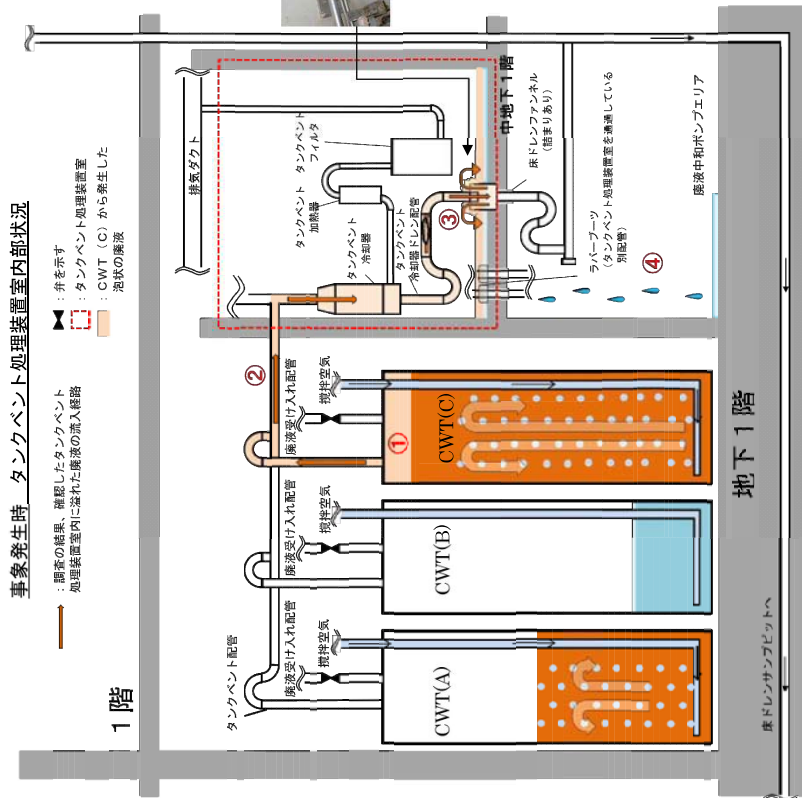
1. 事象発生時の状況

事象発生経緯

- ① CWT (C) での廃液の泡立ち
- ② CWT (C) からタンクベント冷却器への流出
- ③ 床ドレンファンネルからの溢れ
- ④ 中地下1階から地下1階への滴下

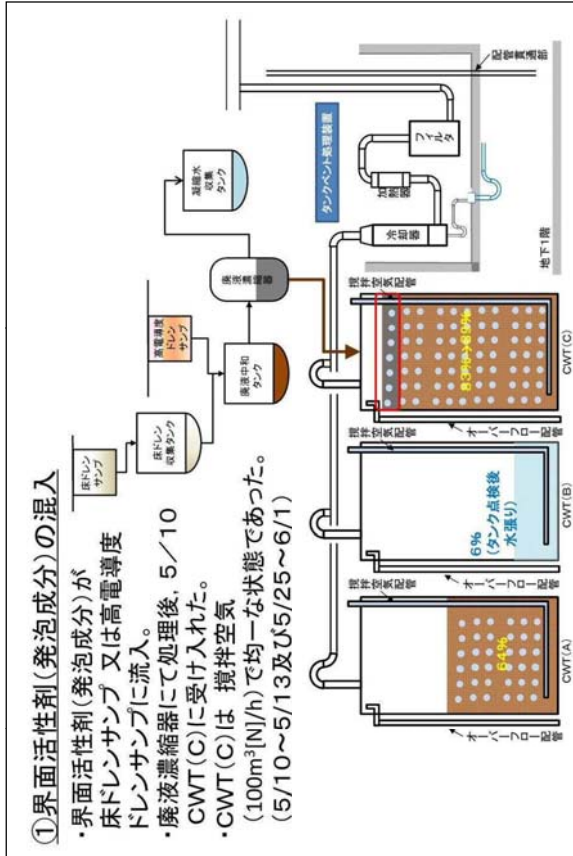
①界面活性剤(発泡成分)の混入

- ・界面活性剤(発泡成分)が床ドレンサンプ又は高電導度ドレンサンプに流入。
- ・廃液濃縮器にて処理後、5/10 CWT(C)に受け入れた。
- ・CWT(C)は 攪拌空気 (100m³[N]/h)で均一な状態であった。(5/10~5/13及び5/25~6/1)

泡立ち原因物質である界面活性剤について、管理区域内のドレン系への排水を禁止するため、管理区域内に持ち込む際の管理方法を定めます。

濃縮廃液貯蔵タンクへ廃液を受け入れる前に、泡立ち原因物質である界面活性剤が混入していないか確認することを手順書に明記します。

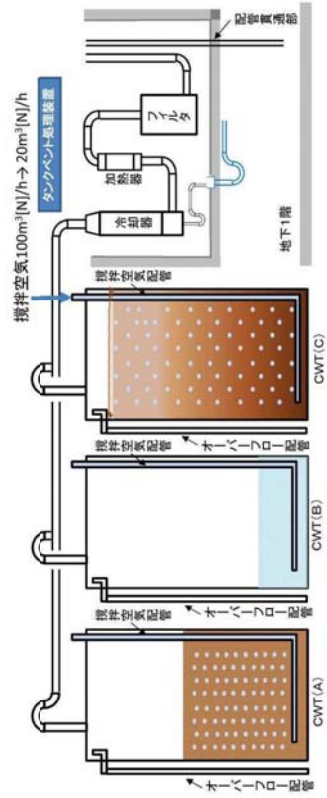
②攪拌空気量の減少→廃液液相の分離

- ・6/1 攪拌空気元の切替操作に伴い、攪拌空気量が減少。(100m³[N]/h→20m³[N]/h)
- ・攪拌空気量の低下に伴い、廃液が均一に攪拌されなくなり、界面活性剤(発泡成分)を多く含む廃液が上層に偏った。(廃液固形分の粒子が小さいため、廃液の単位体積あたりの表面積が大きくなり、界面活性剤を多く取り込んだ。)

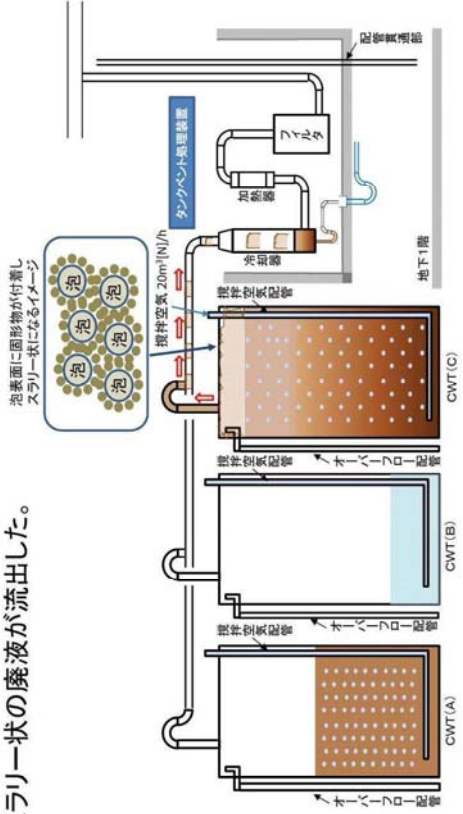
③スラリー状の泡の成長→タンクベント冷却器への流出

- ・廃液上層部で泡立ちが増加し、廃液中の固形分を巻き込んだ泡となってタンク内気相部で成長。
- ・CWT(C)天板部に到達した後、攪拌空気の流れとともにタンクベント系へスラリー状の廃液が流出した。

濃縮廃液貯蔵タンクのレベル計については、発泡を検知できる電極式のレベルスイッチを追設し、発泡による液位上昇時にも液位を監視できるようにしました。

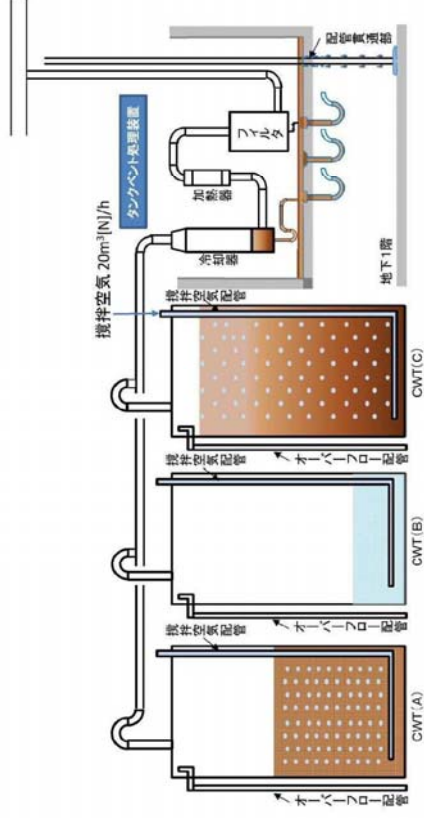
⑤CWT(C)からの流出

- ・CWT(C)からのスラリー状の廃液の流出に伴い、界面活性剤(発泡成分)もタンク内からほぼ出たと考えられ、界面活性剤(発泡成分)の流出に伴い泡立ちは収まり、タンク外への廃液の流出は停止した。

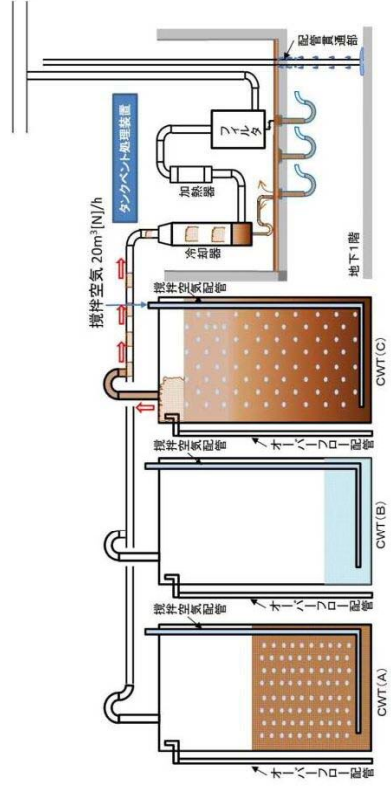
④タンクベント処理装置室内への流出

- ・当該ドレンファンネルはスラリー状の廃液により閉塞し、室内へ流出した。
- ・室内にあった他のファンネル2個も閉塞し、室内でたまり水となった。
- ・たまり水は配管貫通部のラバーブーツ損傷箇所より浸水し階下へ滴下した。

配管の詰まりが確認されたタンクベント処理装置室内のドレンファンネルの配管については、内部の清掃（必要に応じて、配管の取替え）を実施します。

地下1階との配管貫通部で破れ等が認められたラバーブーツを交換します。また、管理区域内の配管貫通部は、今後計画的に健全性を確認し、点検計画に反映します。
