積水メディカル株式会社における
放射性同位元素の管理区域外への漏えいについて

2023年10月5日
積水メディカル株式会社
創薬支援センター

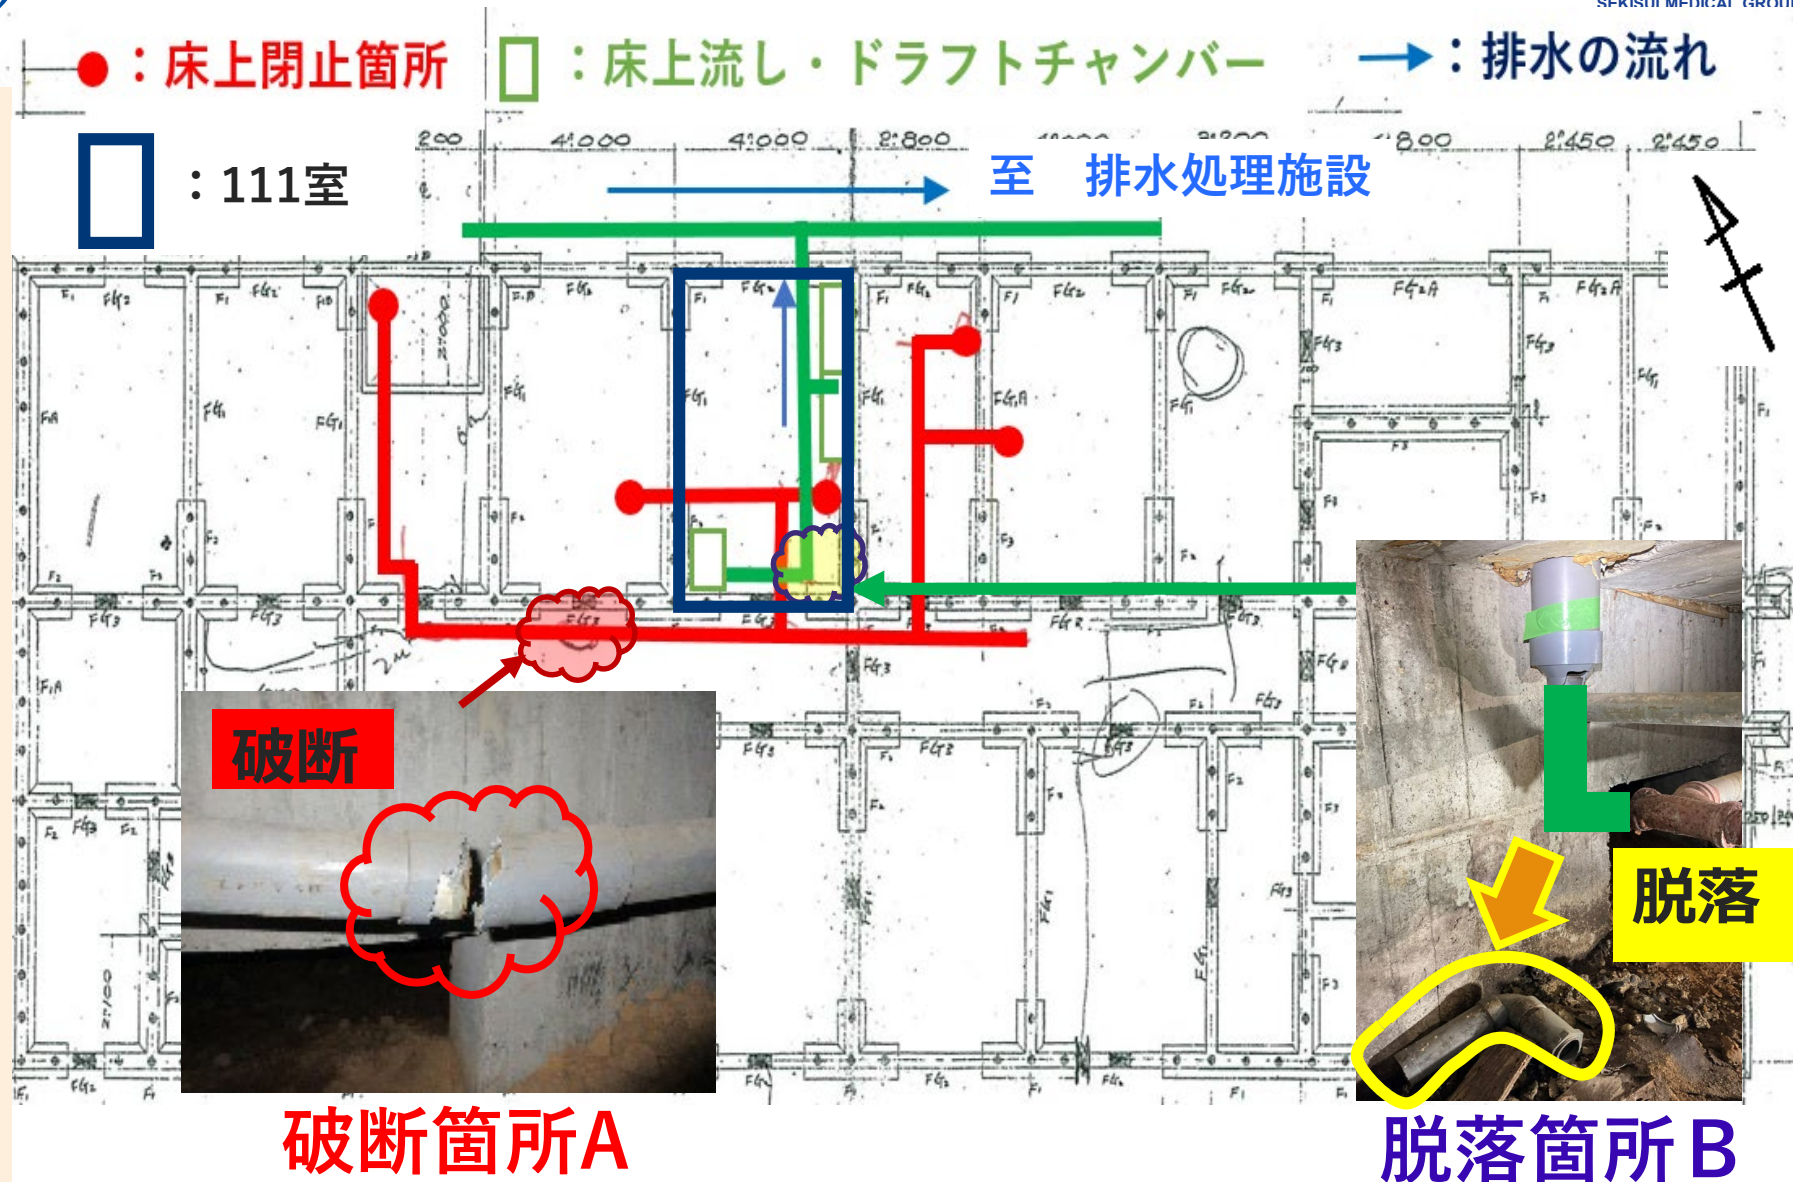
図3-1 第一実験棟図面及び床下排水管

破断A:中央廊下下

脱落B:111室下

第一実験棟の解体に伴う、床下排水管調査時に、破断及び脱落 (A,B計2箇所)を確認

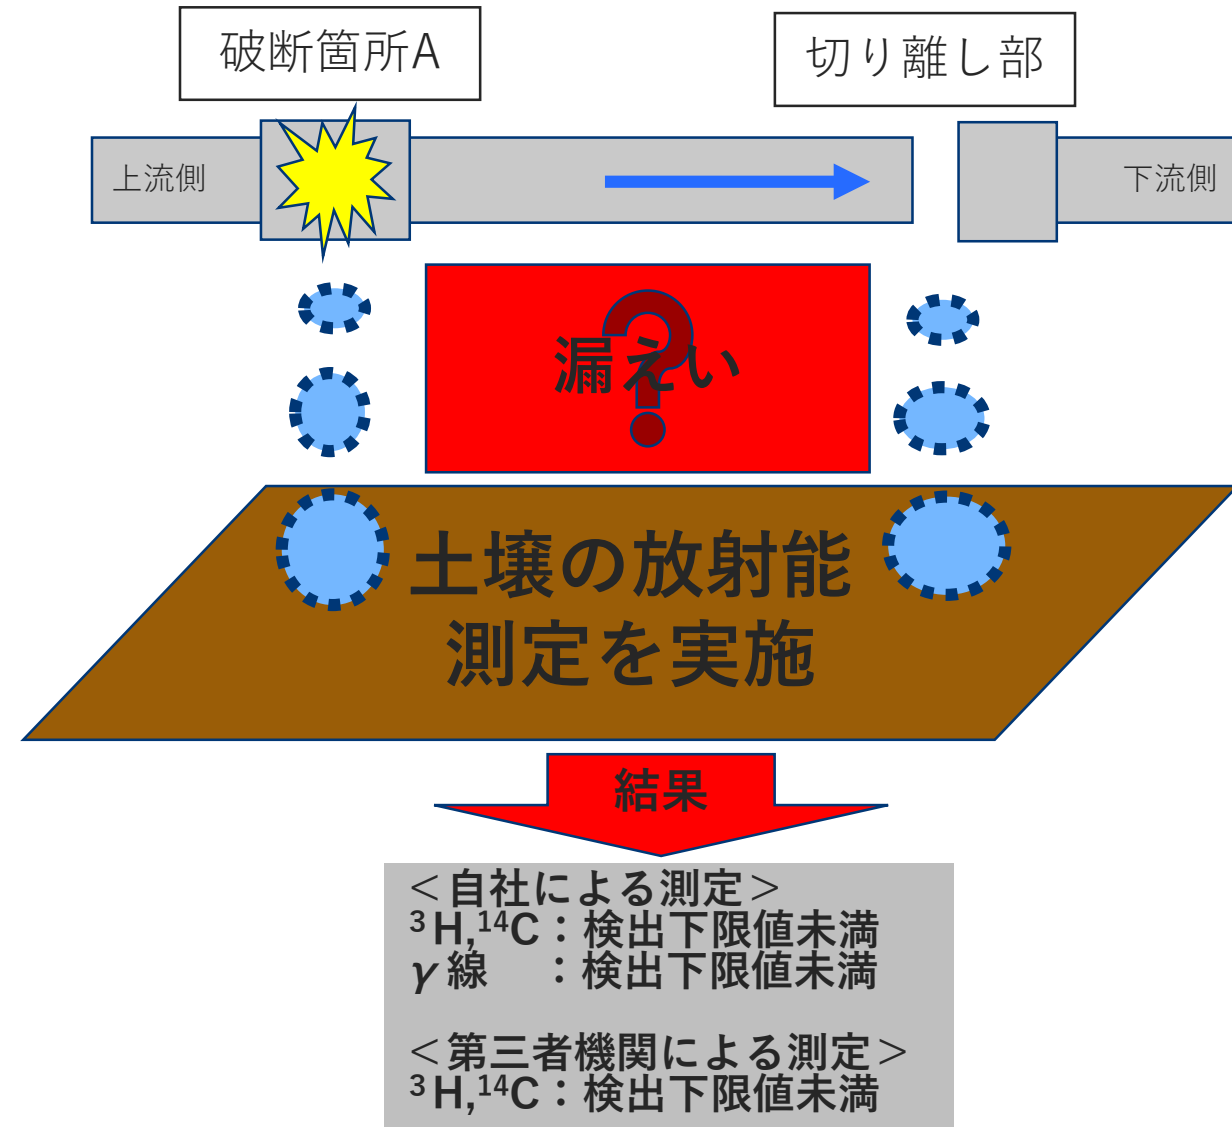
3. 事故の概要(2)：破断箇所Aの状況

状況：下流部で切り離され、撤去されず残置

材質：塩ビ管、内径50Φ

破断部位：ソケット継手接続部

措置：破断箇所A及び切り離し部からの漏えいの疑い
⇒直下土壤の放射能(^3H , ^{14}C , γ 線)測定

結果：放射能は認められなかった
⇒漏えいは無かった

発生時期の推定：
土壤に放射能漏えいがなかったことから、廃止措置した1975年以降である可能性が高いと考える

漏えいは無かった

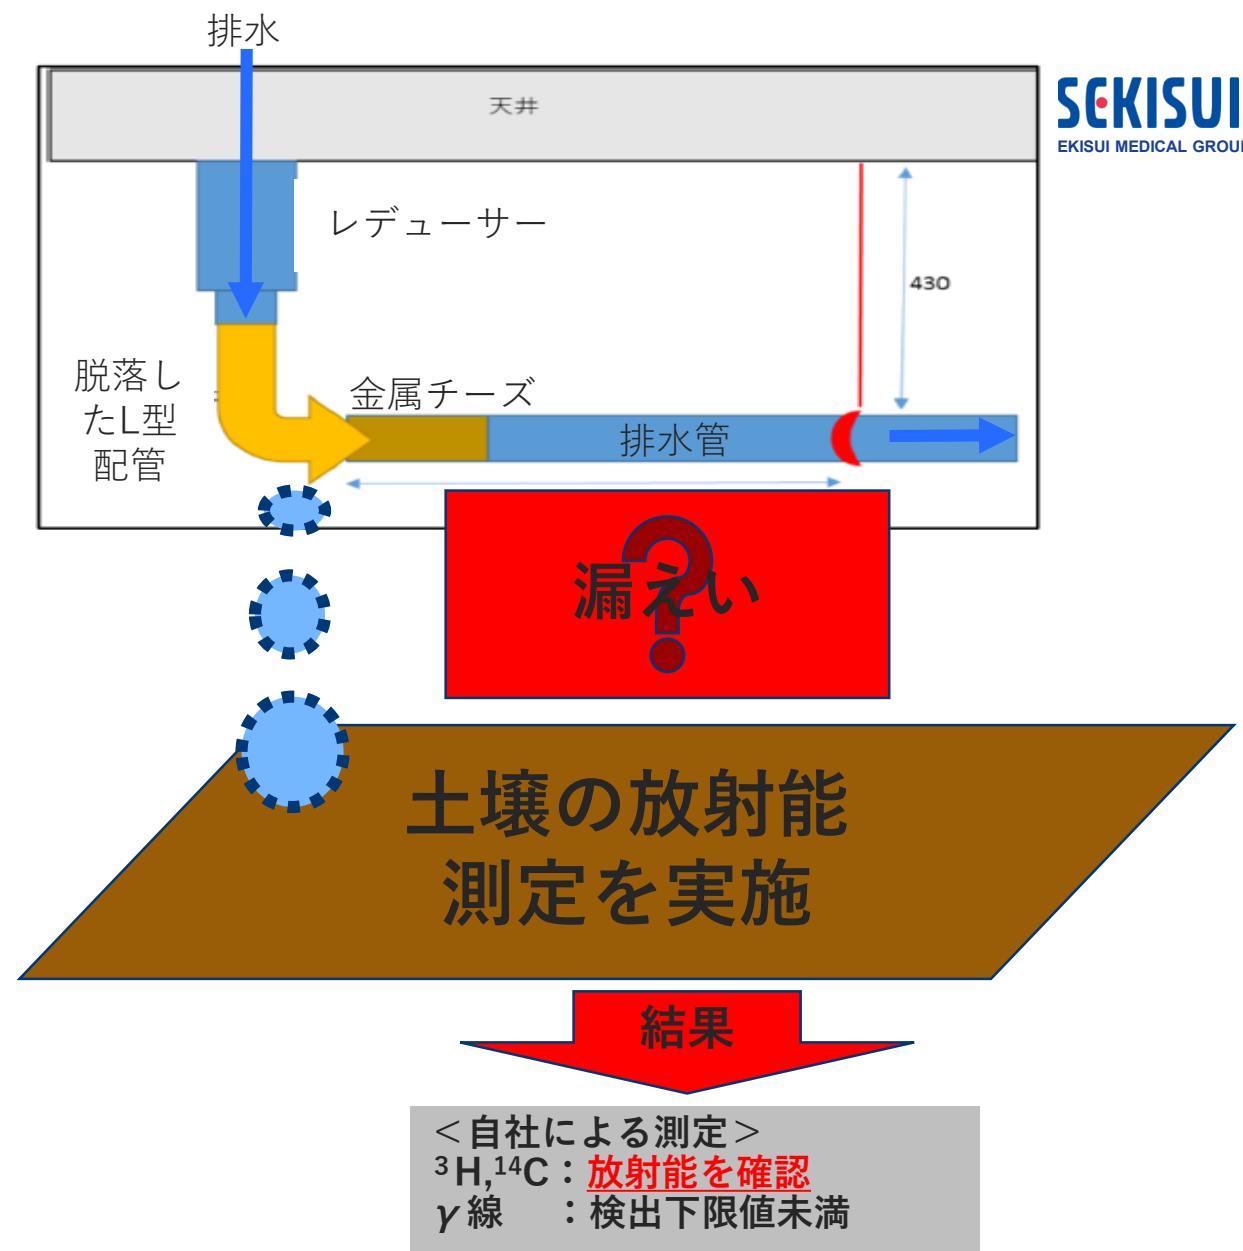
3. 事故の概要(3)：脱落箇所Bの状況

- 状況：L型配管が脱落
- 材質：塩ビ管、内径50φ
- 脱落部位：上部は挟れるように破損
下部は接続部で破断
- 使用期間：1975年から2020年3月まで
- 使用用途：実験器具等の二次洗浄液以降の排水
- 措置：脱落箇所から漏えいの疑い
⇒直下土壌の放射能
(^3H , ^{14}C , γ 線)測定
- 結果：放射能を確認
⇒漏えいがあった

漏えいあり

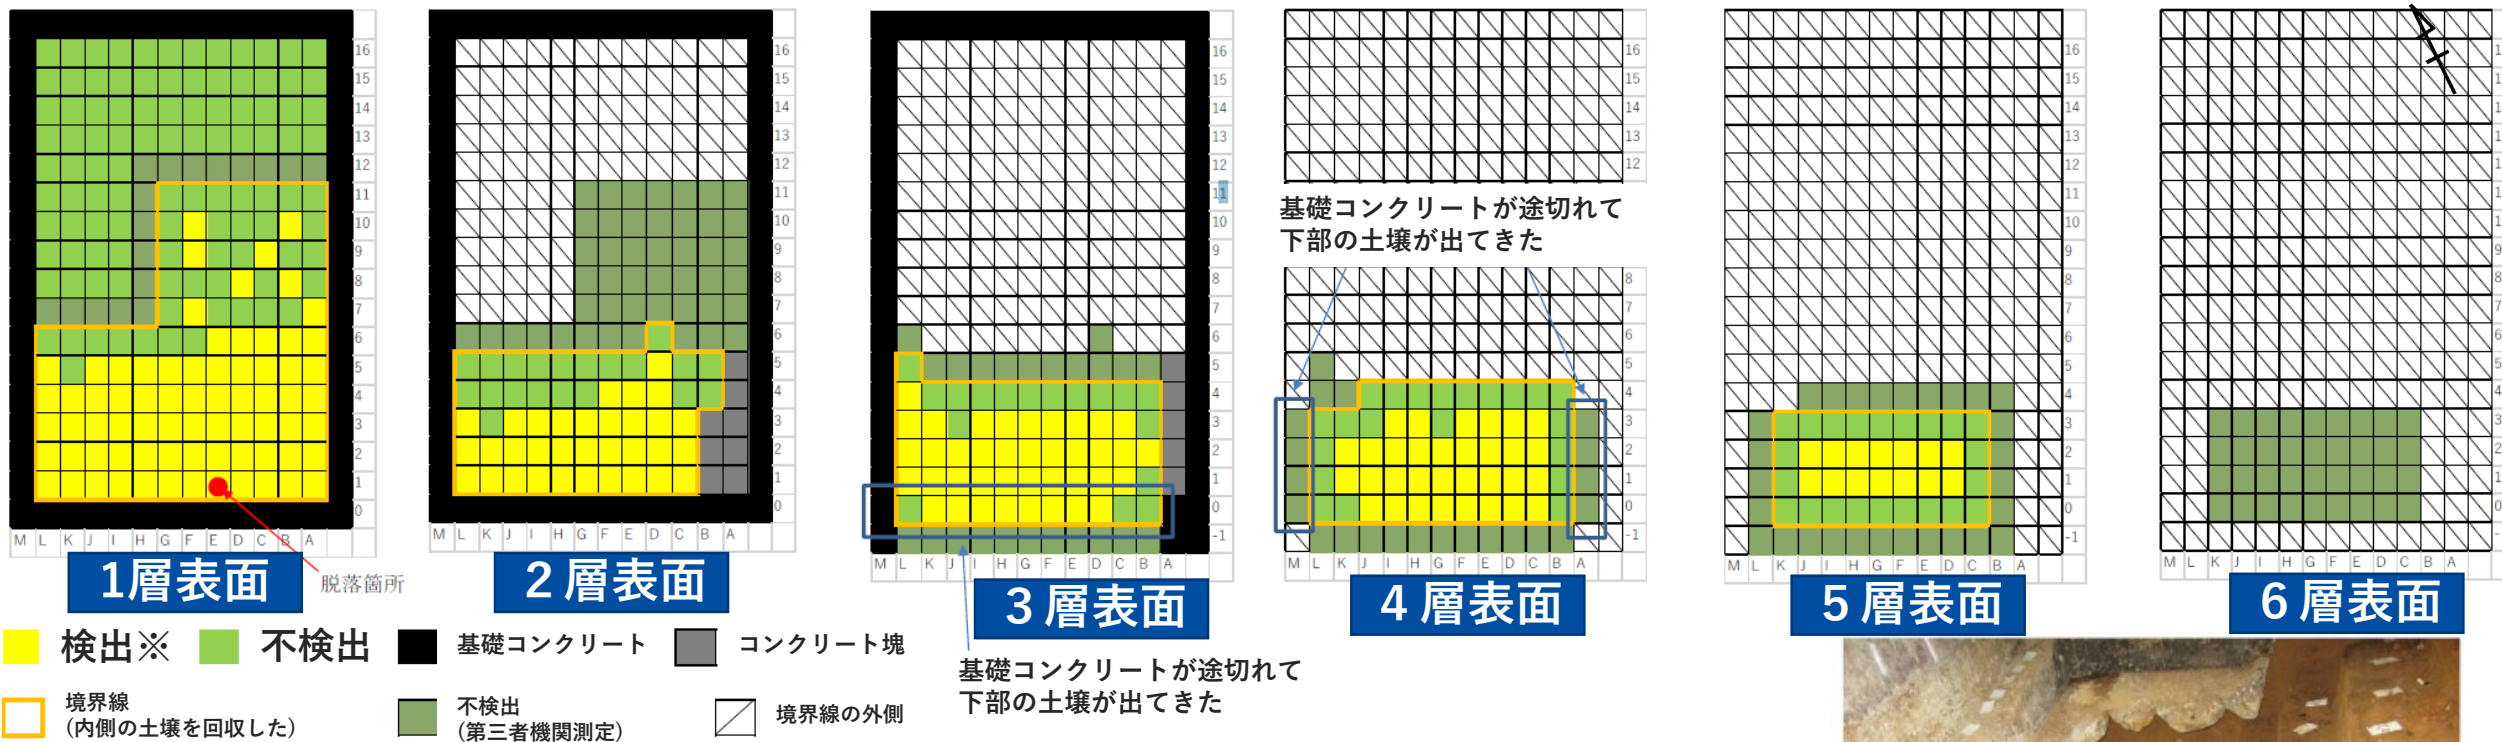
放射能の広がり (最大) : 縦3.3 m × 横3.6 m × 深さ1.5 m

回収土壌 : 30 cm × 30 cm × 30 cm 309 ブロック

重量 : 約9,270 kg

境界土壌は第三者機関で検出限界値未満であることを確認

回収した土壌は管理区域で保管し、委託業者へ引き渡す予定

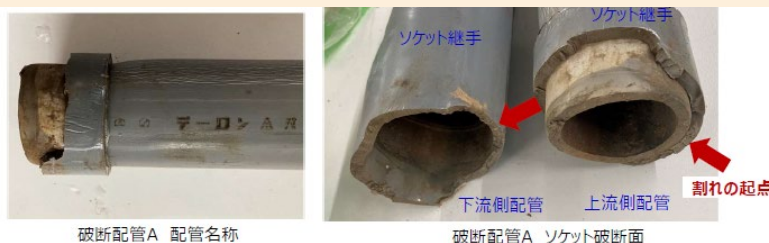
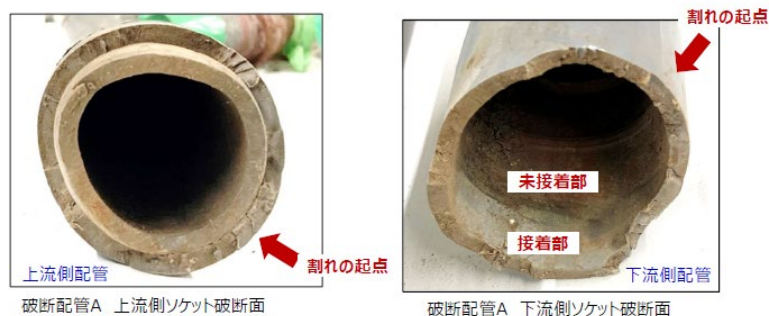
破断箇所A

破断箇所A・脱落箇所B共に破断面に凹凸の激しいギザギザした波面を確認した。これは脆性破壊の特徴であり、**外部応力によってほぼ瞬間的に破壊された**と推測した。

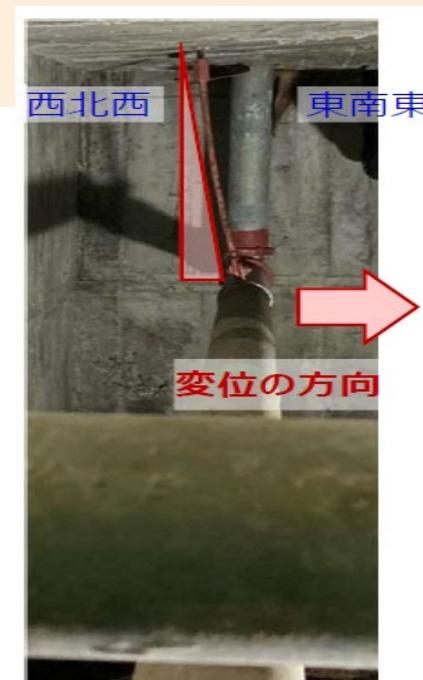
脱落箇所B

破断箇所A・脱落箇所B共に、前後にある吊り金具が、両方とも西北西から東南東方向へ変形していた。そのため、**両方とも西北西から東南東方向に大きな変位が発生したと推測した。**

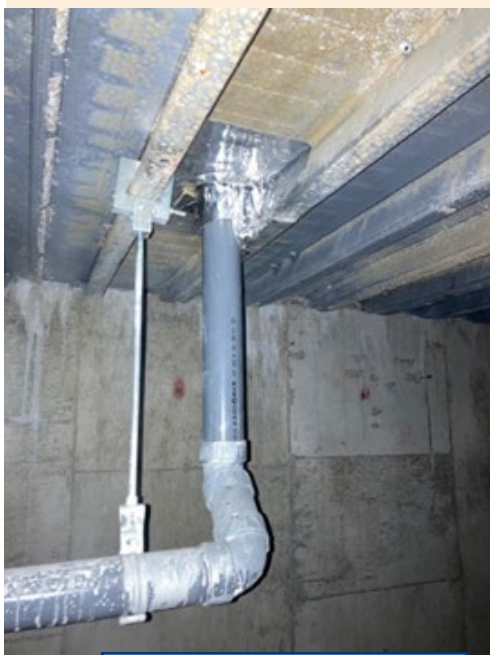
吊り金具

吊り金具の設置状況：参考基準※より間隔が広がった

理由：建設当時は建築基準が存在しなかったため

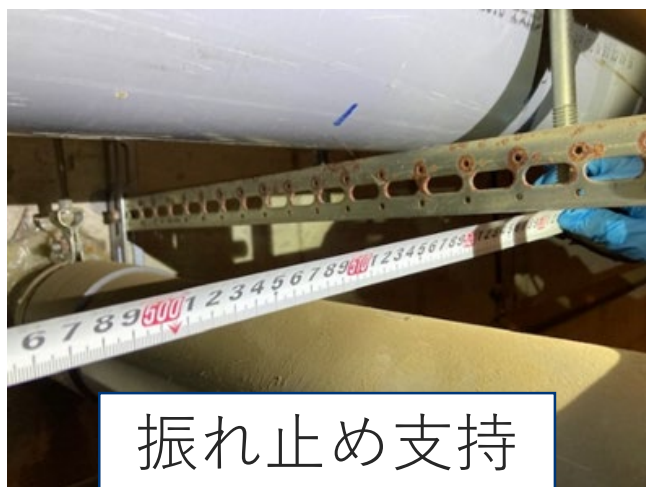
振れ止め支持

振れ止め支持設置状況：**振れ止めが設置されていなかった**

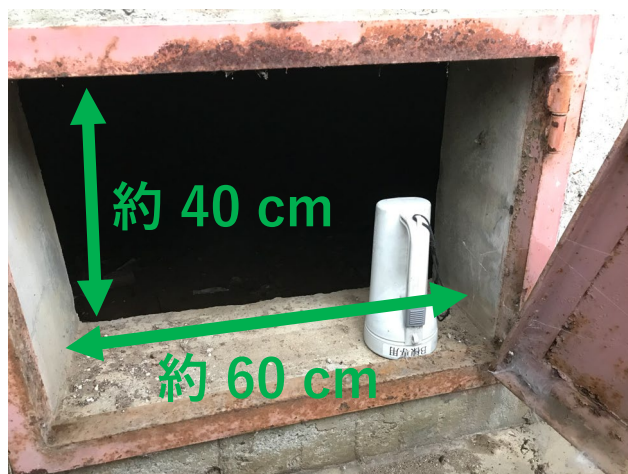
第一実験棟床下入口

- ・自主点検項目を見直す仕組みがなかった
- ・放射線取扱主任者のみが点検の項目を確認していた
- ・人が容易に入れる構造でなかった

結論：配管を点検しなかったため、劣化や損傷に気づけなかった

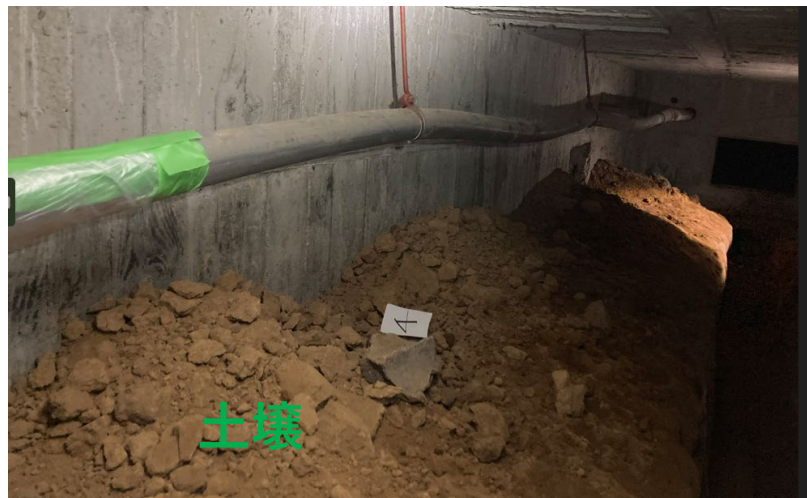
第一実験棟床下

- ・ 第一実験棟の床下をRI管理区域に設定していなかった
- ・ RI漏えいを建設当時に想定していなかった
- ・ RI漏えいに対するリスクアセスメントを実施していなかった

結論：RI漏えいを考慮した施設設計がされていなかった

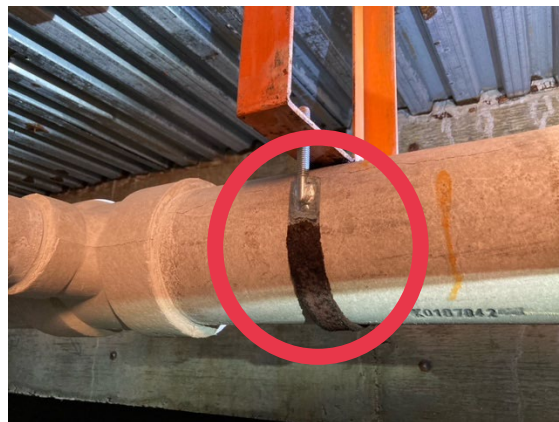
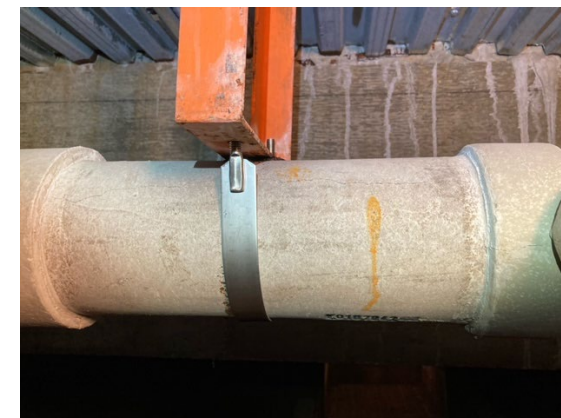
交換

劣化した支持金具を発見、
交換実施

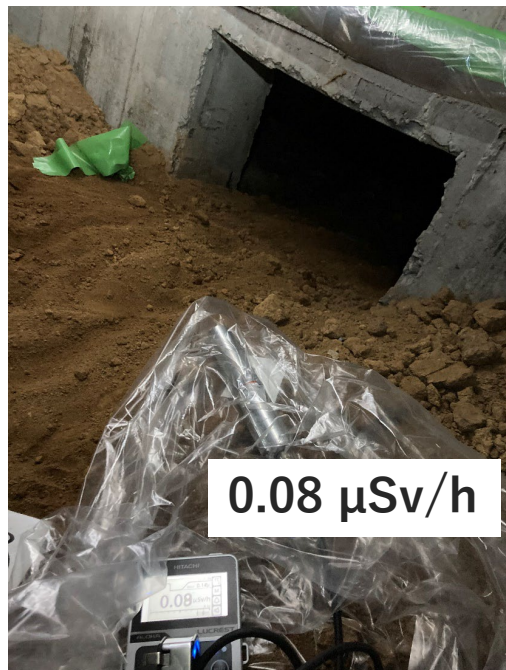
破断箇所A

結果：空間線量率：破断箇所A; $0.08 \mu\text{Sv/h}$ 、脱落箇所B; $0.09 \mu\text{Sv/h}$
