原子力施設の安全情報に係る調査結果について

平成19年8月31日
生活環境部原子力安全対策課

日本原子力研究開発機構東海研究開発センター原子力科学研究所の安全情報に係る調査結果について

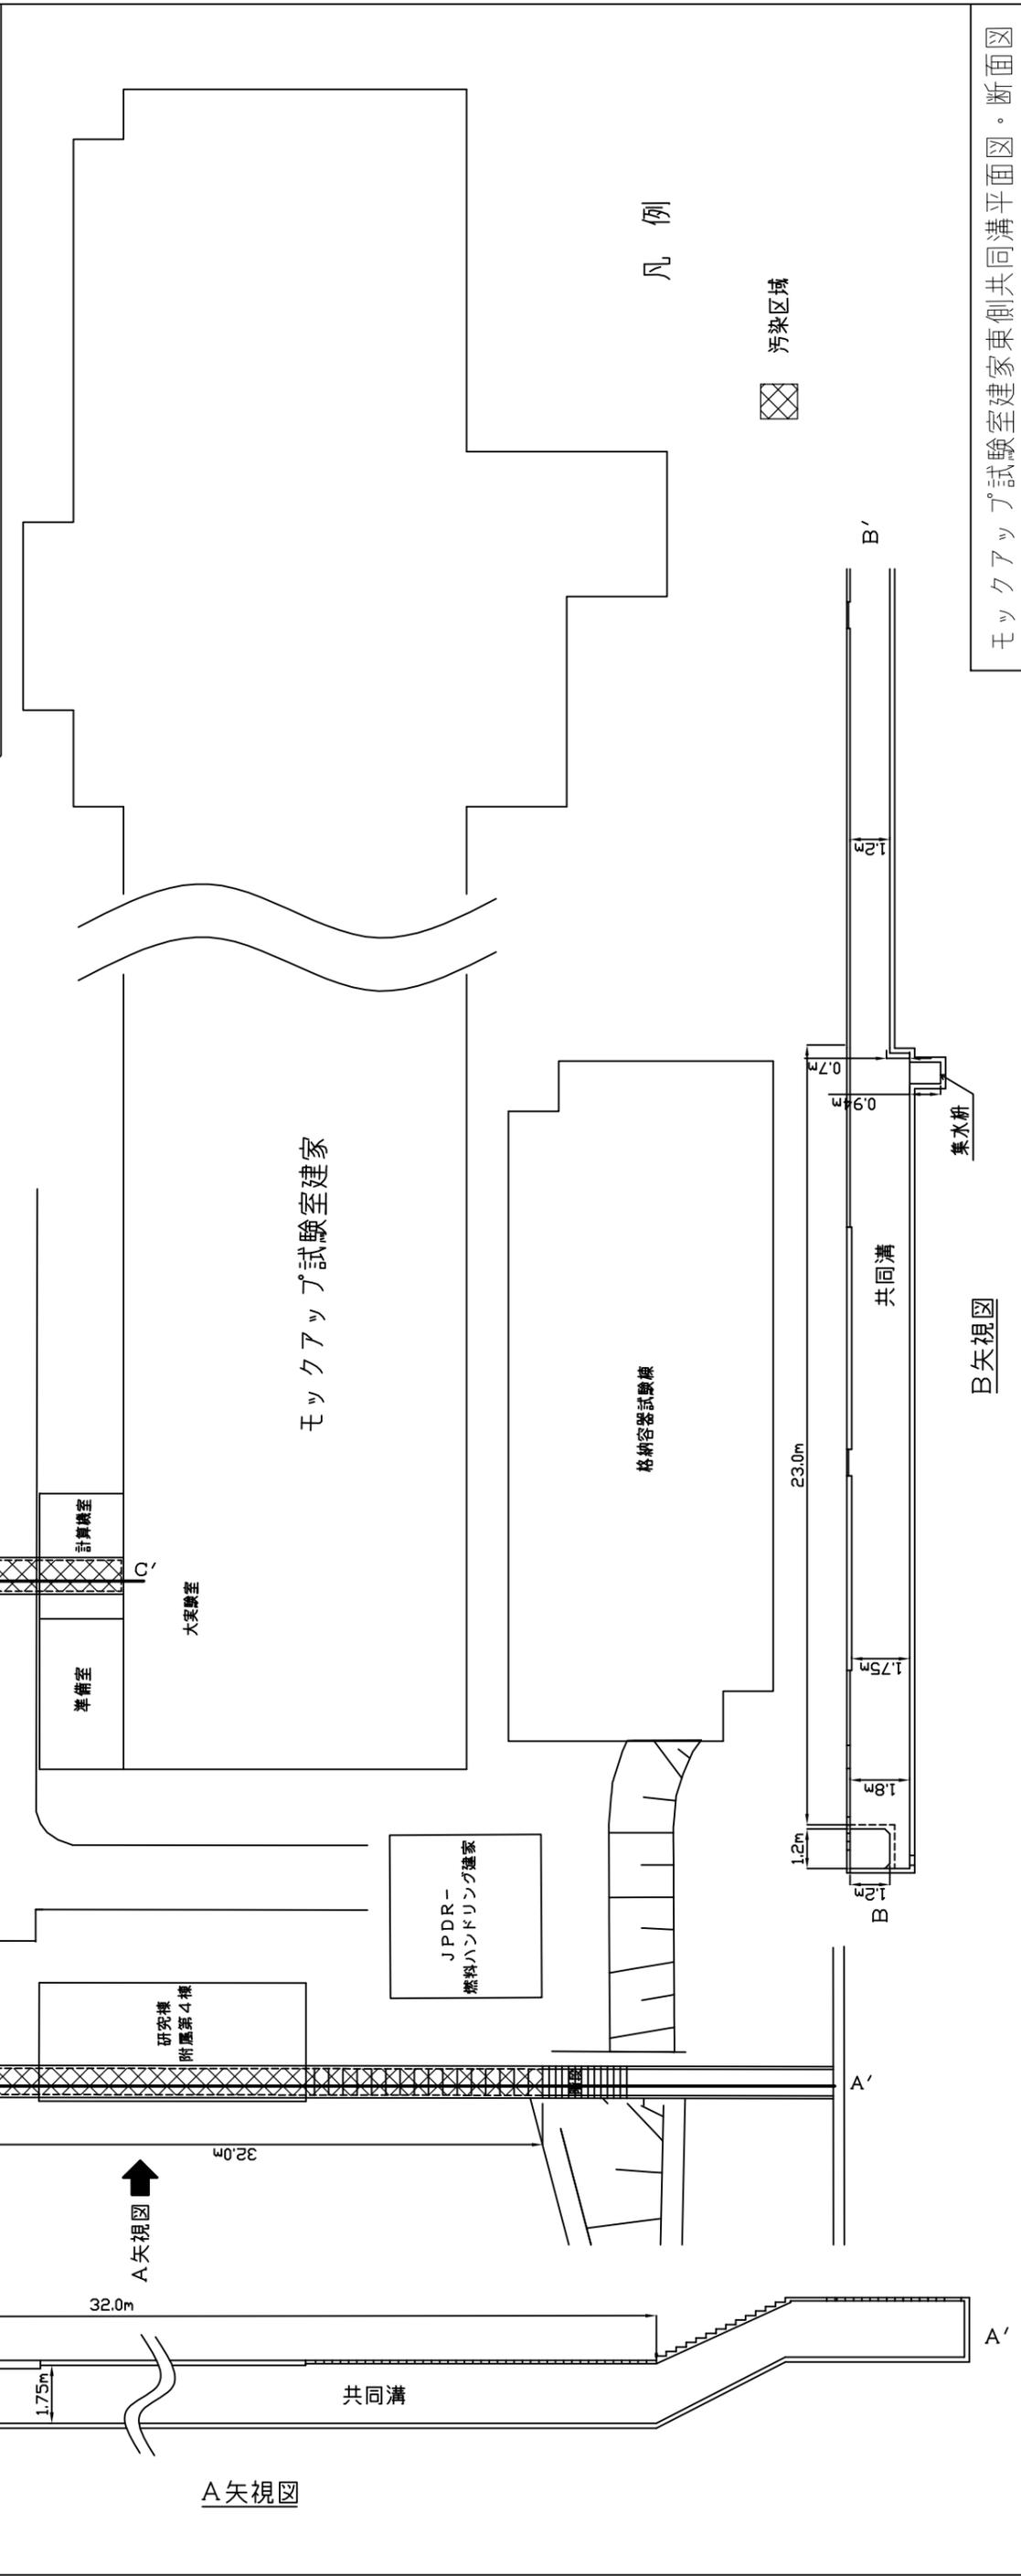
モックアップ試験室建家から漏えいしたウランは、引込溝及び共同溝の内部並びに浸透枘のごく近傍に留まっており、環境への影響はなかった。

引込溝及び共同溝の内部の汚染は、昭和36年7月に発生したモックアップ試験室建家での再処理試験装置配管フランジ損傷による硝酸ウラニル溶液の漏えい事故が原因と推定されるが、当時は、非管理区域での汚染（核燃料物質等の管理区域外への漏えい）の法令上の報告義務はなく、国等へは報告されていない。

汚染区域
