## 原子力機構核燃料サイクル工学研究所再処理施設における 汚染検出について(速報)

平成24年9月6日(木) 19時30分

再処理施設分析所ユーティリティ室(非管理区域)

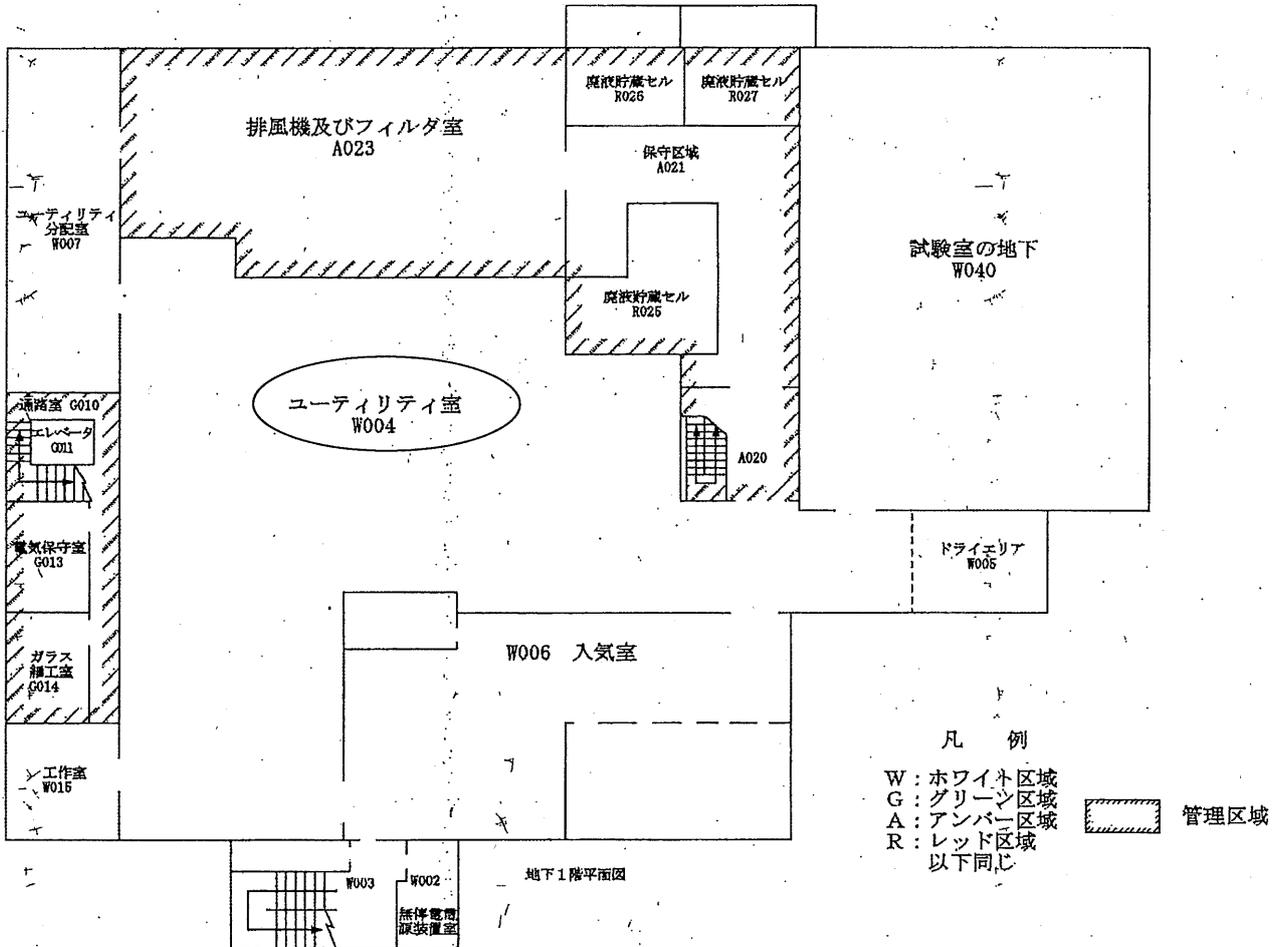
分析所 地下1階平面図

(1) 再処理施設分析所ユーティリティ室の汚染検査を実施したところ、同室の天井付近の排水配管(放射性廃液配管)表面に汚染が確認され、本事象は、法令報告及び原子力安全協定に基づく事故・故障等として、原子力機構サイクル工学研究所から報告を受けました。
