**東海第二発電所 中央制御室火災を踏まえた再発防止対策及び  
安全管理の徹底について  
(初回報告)**

東海第二発電所

中央制御室火災を踏まえた再発防止対策及び安全管理の徹底について  
( 初回報告 )

2025年3月28日  
日本原子力発電株式会社

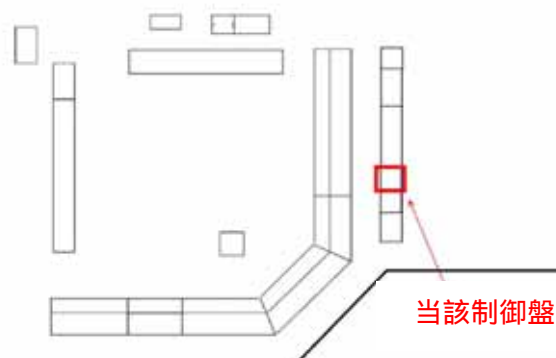
当該制御盤内

隙間から炎(こぶし大)及び発煙を確認した箇所

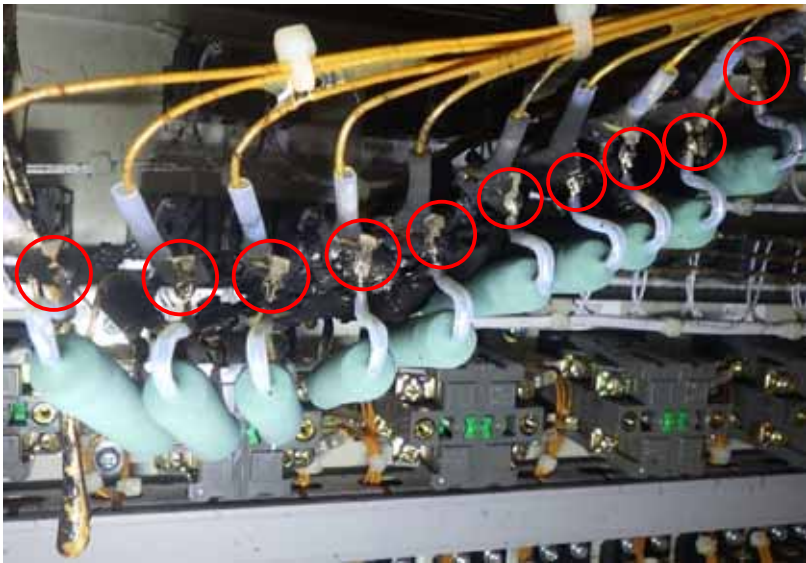
| 焼損していた端子台端子部の接触不良確認結果 | |
|---|---|
| 確 認 結 果 | <p>当該端子部はハンダ取付けで接続されていることから、ハンダ不良による接触不良がないことを目視により確認した。</p> |

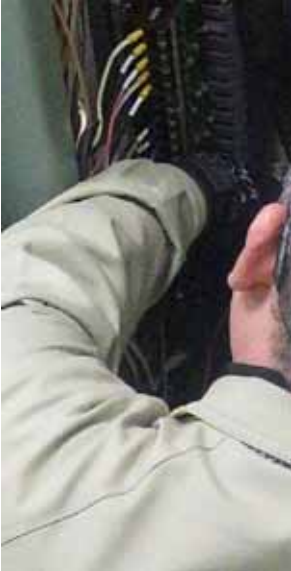
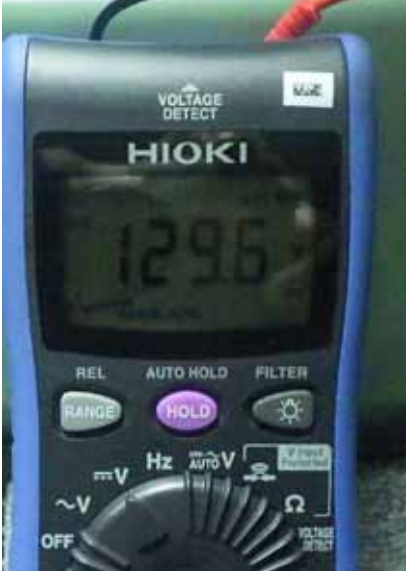
| 当該制御盤の入力電圧測定記録 | |
|---|---|
| 確 認 結 果 | <p>当該制御盤の一次側に接続する入力電圧を測定した結果，当該制御盤の電源仕様である直流 125V ( + 10 % ， - 20 % ) の範囲内であることを確認した。</p> <div></div> |

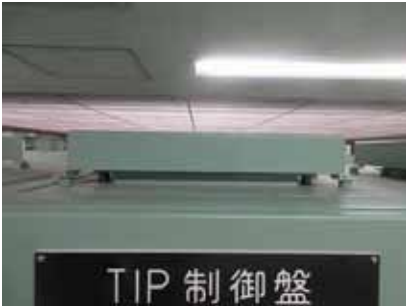
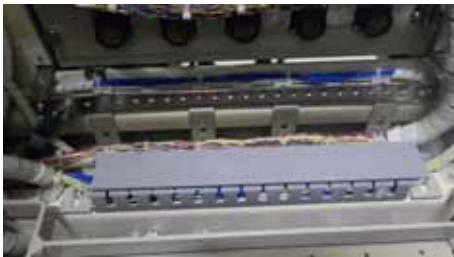
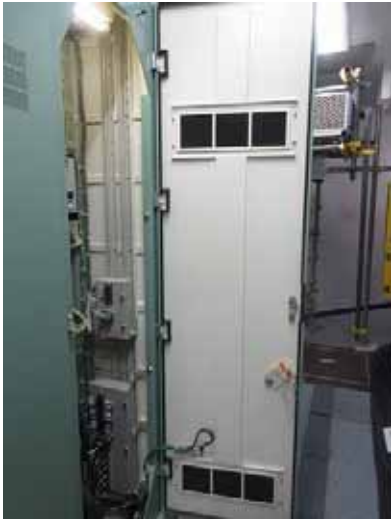
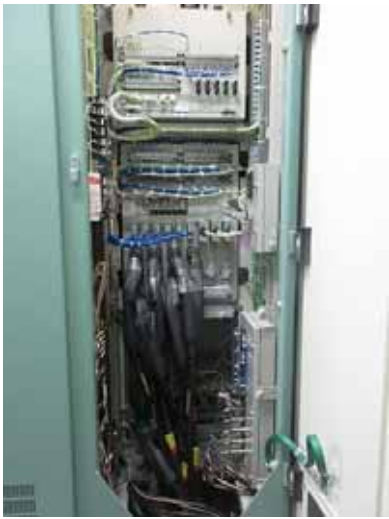
塵埃の堆積により絶縁性能の低下等が発生した場合、火災に至る可能性がある。当該制御盤における塵埃の堆積状況を確認した結果、当該制御盤の冷却ファン本体及び天板の吹出し口に塵埃の堆積は確認されず、外気取込みフィルタについても有意な塵埃の付着及び劣化がないことを確認したことから、塵埃の堆積が要因となる可能性は考え難い。

| 当該制御盤の塵埃堆積状況確認結果 | |
|---|---|
| 確 認 結 果 | <p>当該制御盤を確認した結果 , 有意な塵埃の堆積は確認されなかった。</p> <div><div><p>( 制御盤上部 )</p></div><div><p>( 制御盤内下部 )</p></div><div><p>( 外気取込みフィルタ )</p></div><div><p>( 制御盤内 )</p></div></div> |

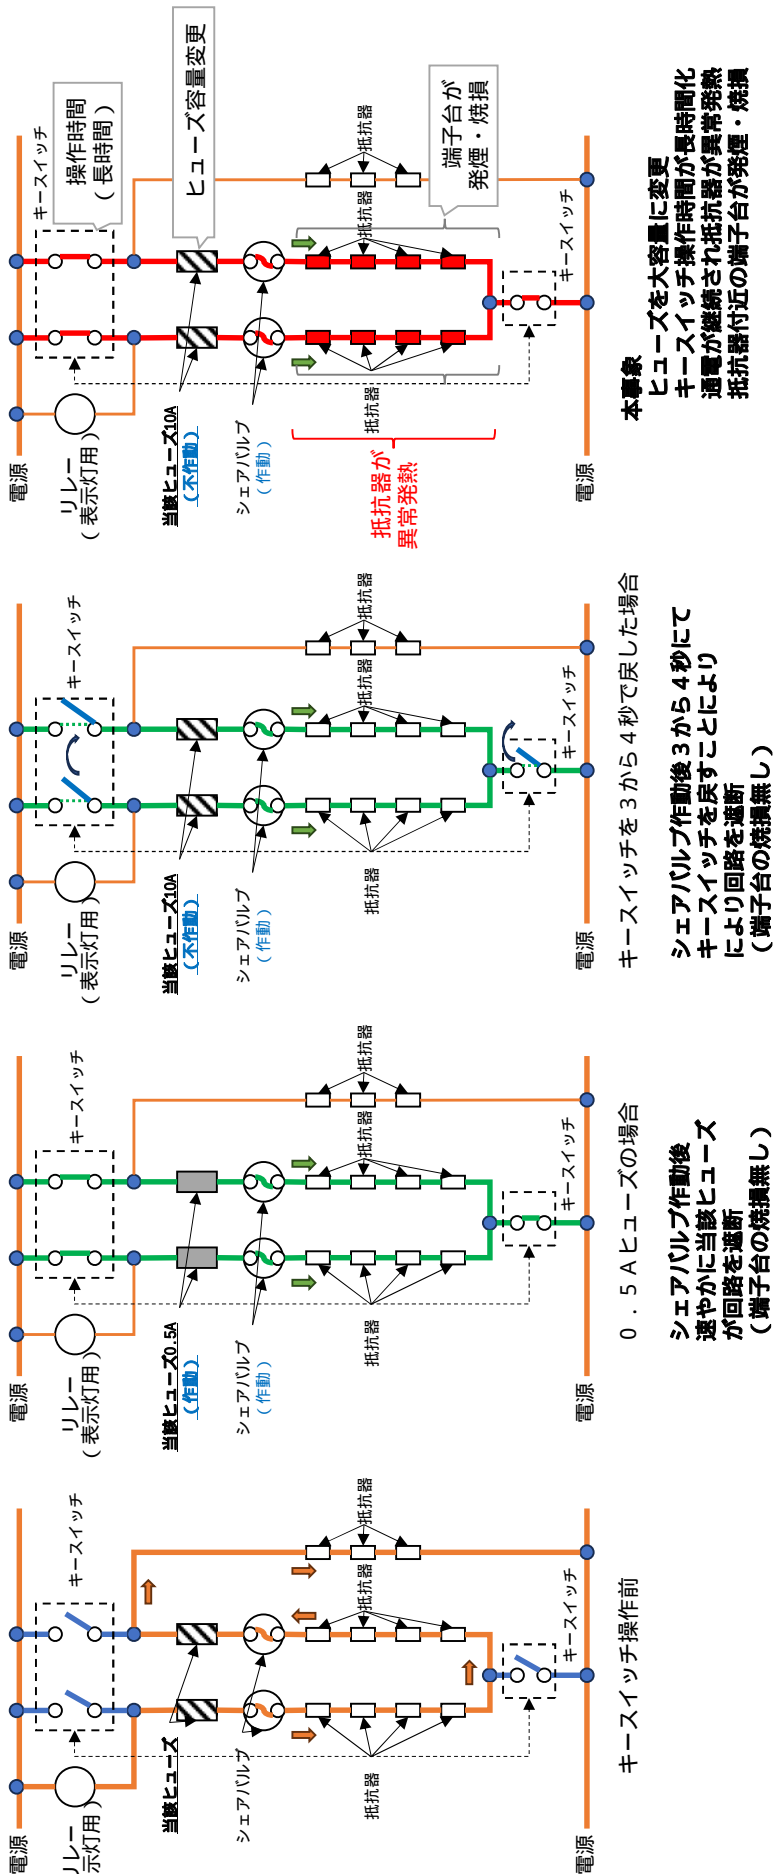
事象発生メカニズム

これに対し、今回のシェアバルブの作動試験は、スローブローヒューズを大容量のヒューズに交換し、シェアバルブのキースイッチを「点火」位置（入状態）に長時間保持した。このため、通電状態が継続し、抵抗器が発熱源となり近傍に設置されている端子台が過熱され焼損に至る可能性があることから、モックアップ装置による再現確認を行った結果、近傍の端子台が過熱され焼損に至ることを確認した。

原因：ヒューズ容量を変更することで回路が保護されない状態<sup>3</sup>となった。

原因：キースイッチを長時間「点火」位置としたことで、回路への通電状態が継続した。

**本現象**  
ヒューズを大容量に変更  
キースイッチ操作時間が長時間化  
通電が継続され抵抗器が異常発熱  
抵抗器付近の端子台が発煙・焼損

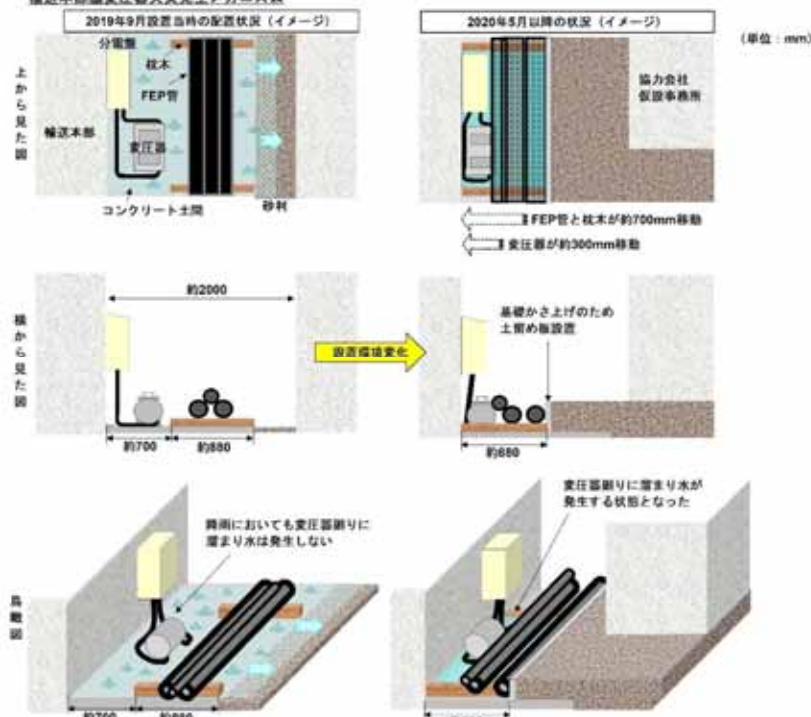
輸送本部脇変圧器火災発生メカニズム

以下が重畳したことによりトラッキング現象の発生・進行を防げなかったことによるものと推定する。

当該変圧器設置環境の変化に対する認識不足

当該変圧器の移動に伴い設置環境が変化することで変圧器下部が没水することとなったが、設置後の電気品に対する点検時の具体的な着目点および手順が明確になっていなかったことから点検時に変圧器の異変に気づくことができず、結果として変圧器内部を湿潤環境としてしまった。

- 【対策】
- 当該変圧器に対する対策  
当該変圧器については健全な同等品に交換し、没水環境や湿潤環境等劣悪環境とならない場所に設置することとする。また、当該変圧器は外観点検を実施してきたが、外観点検（１年に１回）については没水環境や湿潤環境等劣悪環境にないことを具体的な着目点として追加するとともに、新たに停電点検を行うことを社内規程（点検計画作成手引書）に基づき点検周期や点検内容を定めた点検計画に反映した。  
なお、今回の事象を踏まえ、点検周期についてはこれまで停電点検を実施し健全性を保ってきた他の電気設備・機器毎に定めた停電点検の周期やその点検結果の状況から評価し、当該変圧器については２年に１回と見直しして健全性を維持していく。また、定期点検の結果により、機器の塵埃・塩分等の付着状況や経年劣化等の状況に応じて、適宜点検計画を適切に見直すことで、保守管理の適正化を図っていく。

- 水平展開  
当該変圧器以外で、密閉性のない屋外の電気品について、以下の水平展開を年内目途に講ずる。  
常設の屋外非密閉性電気品に対する対策
- 【外観点検】  
本事象に鑑み、これまで社内規程（点検計画作成手引書）に基づき点検周期や点検内容を点検計画に定め外観点検を実施してきた常設の屋外非密閉性電気品について、外観点検（１年に１回）については以下のとおり具体的な着目点を追加する。  
なお、当該変圧器も含め固定されていない屋外非密閉性電気品については、月に１回の巡視点検を社内規程（点検計画作成手引書）に基づく点検計画に定め設置環境が変化していないことを確認していく。

- 【停電点検】  
常設の屋外非密閉性電気品のうち、当該変圧器同様これまで停電点検を実施していなかったものについては、新たに停電点検を行うことを点検計画に定める。点検周期についてはこれまで停電点検を実施し健全性を保ってきた他の電気設備・機器毎に定めた停電点検の周期やその点検結果の状況から評価し、２年に１回と見直しして健全性を維持していく。また、定期点検の結果により、機器の塵埃・塩分等の付着状況や経年劣化等の状況に応じて、適宜点検計画を適切に見直すことで、保守管理の適正化を図っていく。

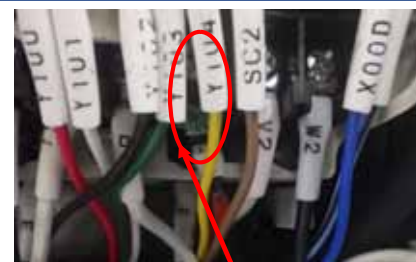
緑青、焦げ跡らしきものを確認

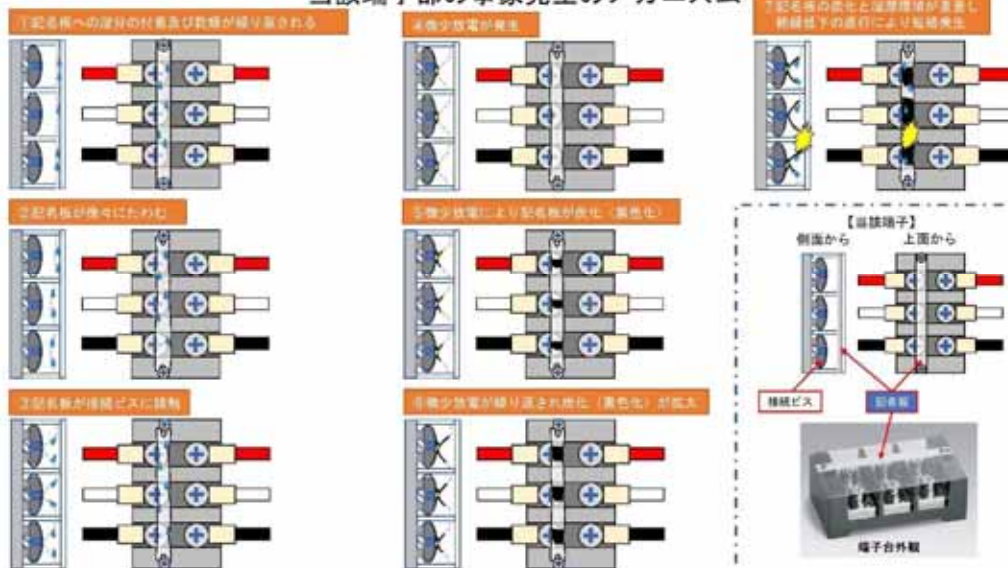
当該端子部の事象発生メカニズム

・湿分が取り込まれる環境において、湿分で変形する材質の記名板を使用したことにより記名板が変形した。変形した記名板が端子に接触したため、記名板の炭化が進行し最終的に相間短絡が発生し火災に至った。

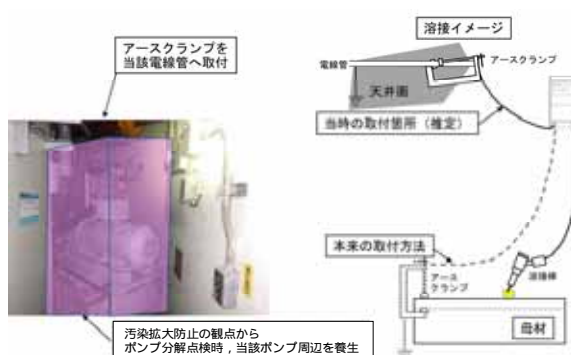
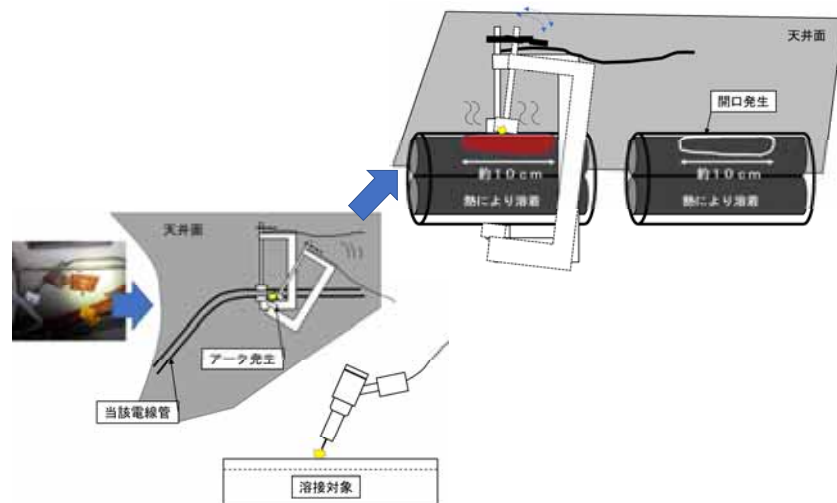
不適切な箇所（電線管）への溶接機のアースクランプの取付

溶接中のアースクランプ脱落時におけるアークによる当該電線管開口の発生

1989年以前  
・当該ポンプは分解点検時に溶接を必要としていた。  
・溶接のアースクランプは母材に取り付けるところ天井部の電線管に取り付けた。

・溶接作業時に接触等により当該電線管に取り付けたアースクランプが脱落した。  
・脱落する瞬間わずかな間隙が発生した際にアースクランプと当該電線管の間にアークが発生。  
・溶接作業時のアースクランプの取り付けが不完全な状態であった時に、電気抵抗が増大し、アースクランプ接触面の当該電線管部が高温となり、当該ケーブルの被覆のうち、当該電線管と接触する部位は熱により、約10cmの範囲で当該電線管内面に溶着した。

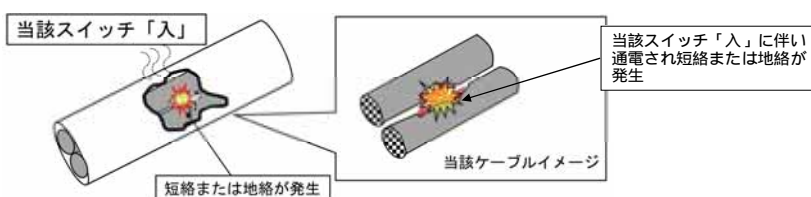
- ・事象発生当日、当該ポンプ室入室のために当該スイッチを「入」としたタイミングで当該損傷部位の電線がケーブル同士で接触し短絡が発生、または当該損傷部位の電線が当該電線管に接触したことで地絡が発生した。

当該ケーブルの電線の一部に溶融や断線等の損傷が発生し電気抵抗が大きくなり発熱。徐々に損傷が進展していった。

今回の事象は、過去に実施した溶接作業における不適切なアースの取り付けに伴い、当該電線管に開口、当該ケーブルにわずかな損傷が発生し、その後、短時間の通電の都度、徐々に当該ケーブルの損傷が進展し、最終的に短絡または地絡事象が発生したことによるものと推定する。
