### 研究棟排気機械室屋上設置排気筒全体図

補強ワイヤーの写真（倒壊前、全体配置）

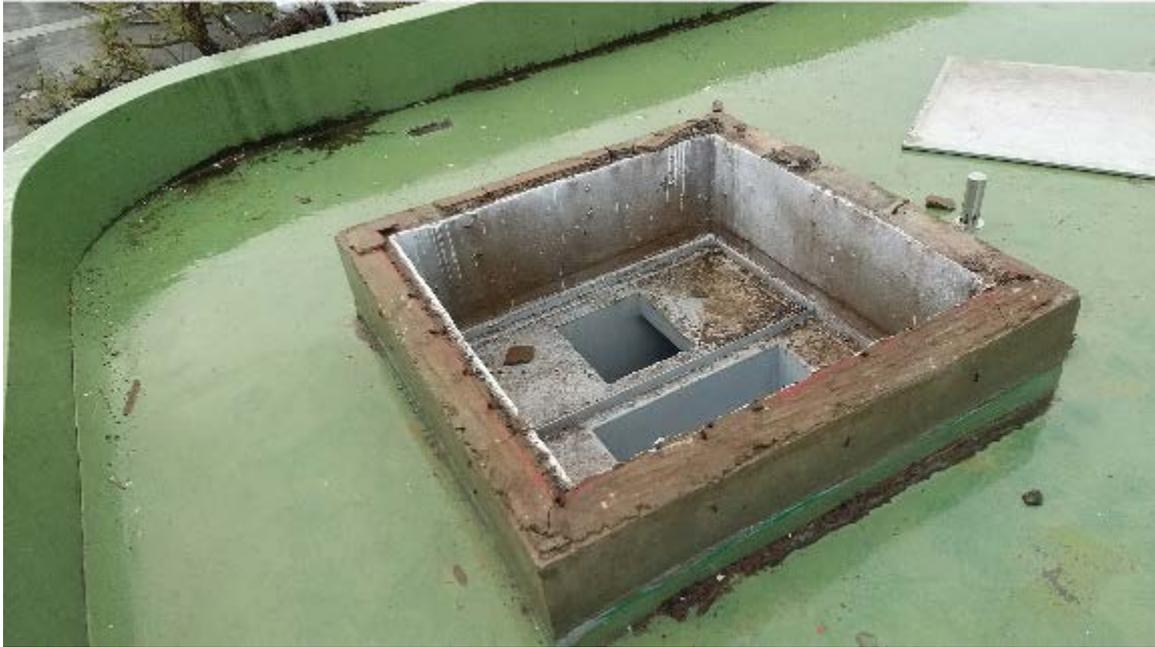
排気筒倒壊直後の開口部(4月13日撮影)

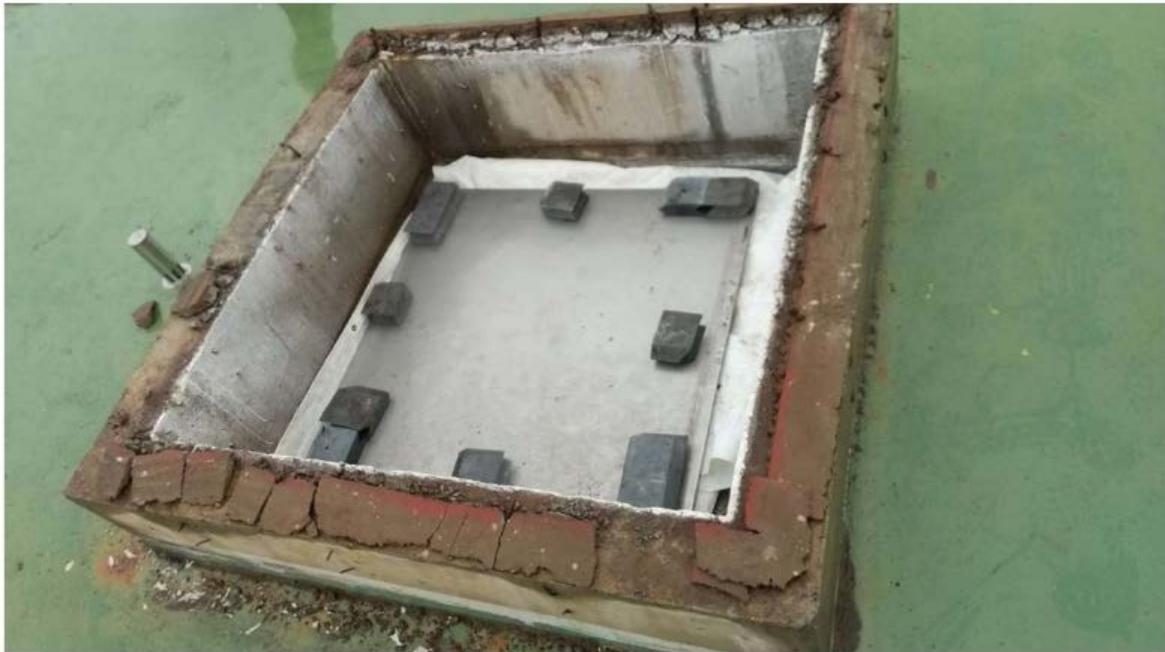
養生（第一段階）後の開口部(4月13日撮影)

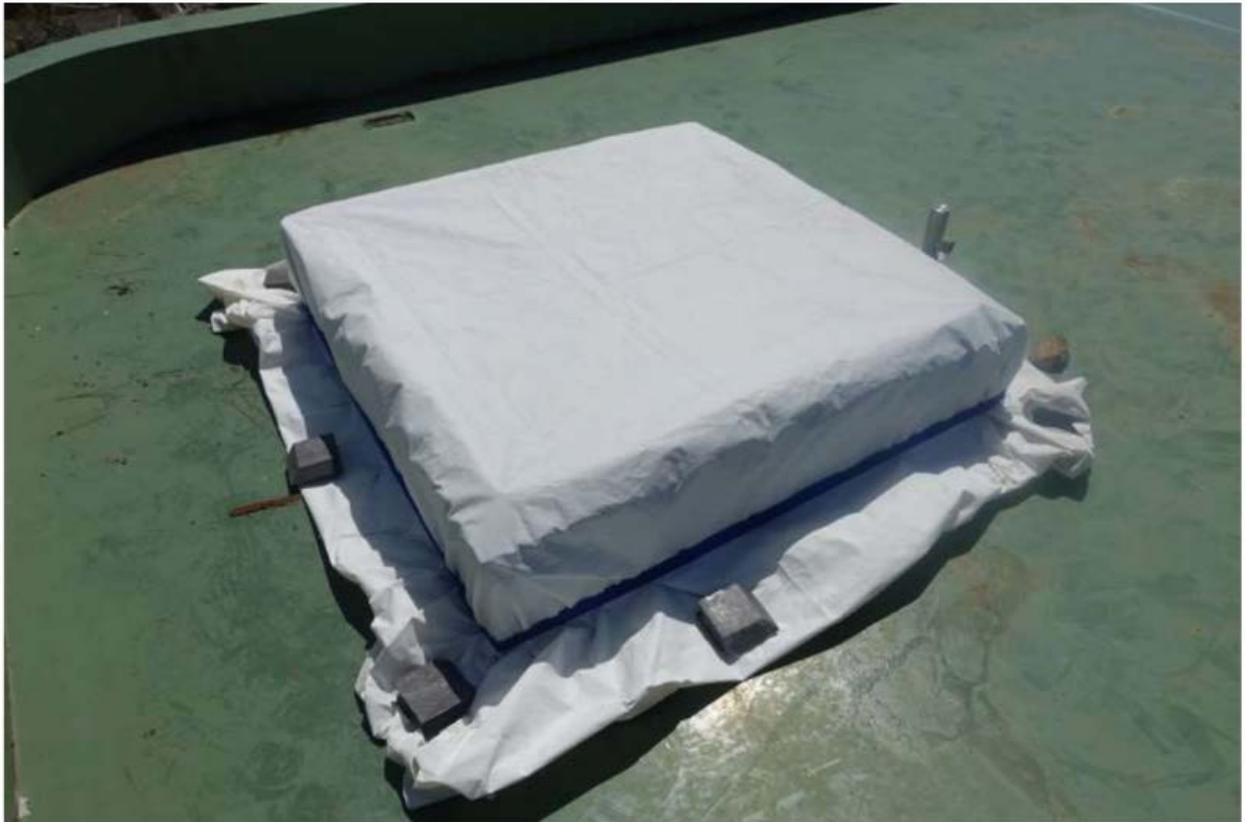
養生（第二段階）後の開口部(4月14日撮影)

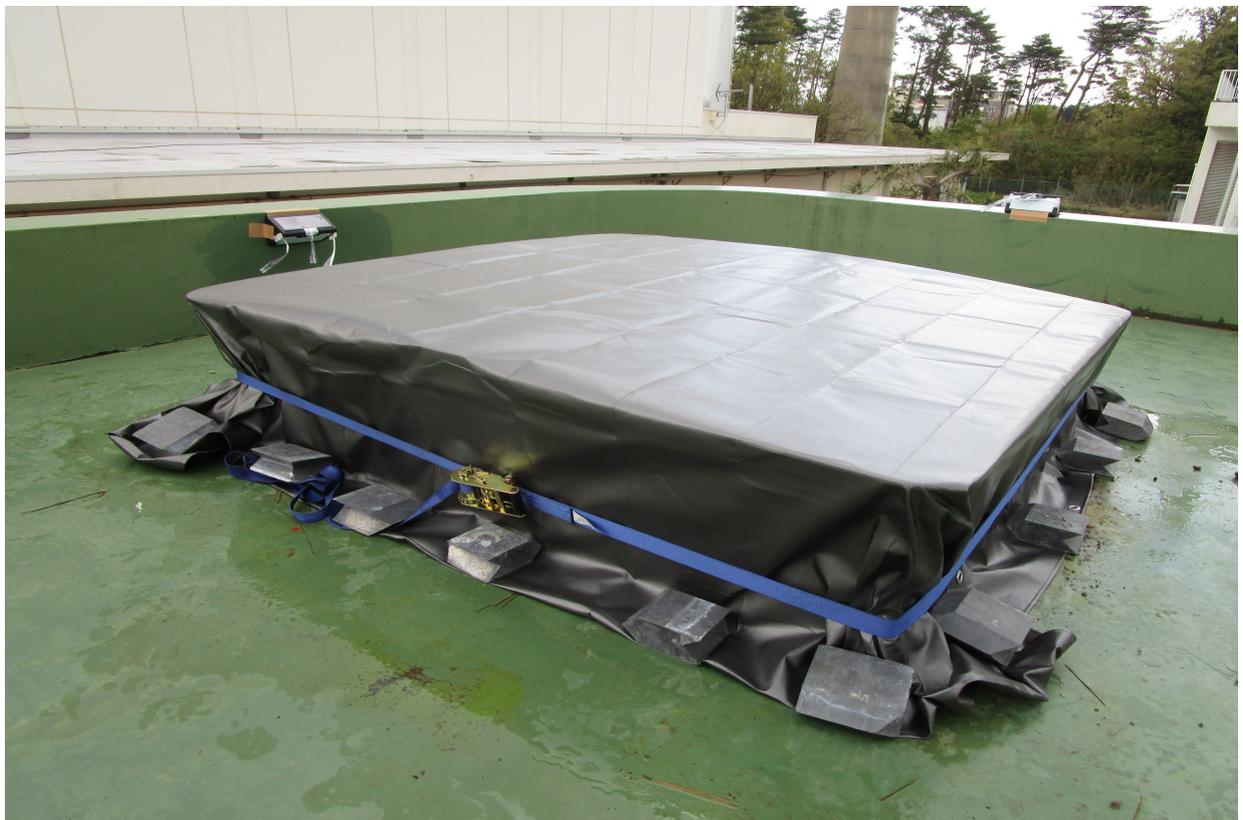
養生（第三段階）後の開口部(4月28日撮影)

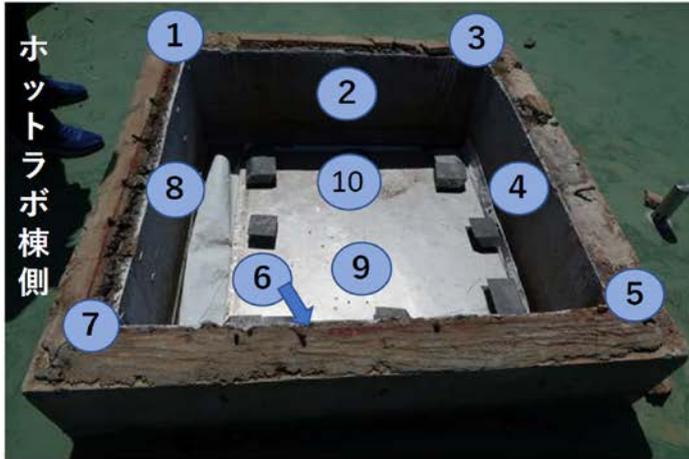
養生（第一段階）後の研究棟屋根開口部周辺の表面汚染密度測定

測定箇所	α測定	β γ測定
①	検出無し	検出無し
②	検出無し	検出無し
③	検出無し	検出無し
④	検出無し	検出無し
⑤	検出無し	検出無し
⑥	検出無し	検出無し
⑦	検出無し	検出無し
⑧	検出無し	検出無し
⑨	検出無し	検出無し
⑩	検出無し	検出無し

検出限界レベル  
 $\alpha : 1.1 \times 10^{-1} \text{ Bq/cm}^2$   
 $\beta \gamma : 2.3 \times 10^{-1} \text{ Bq/cm}^2$

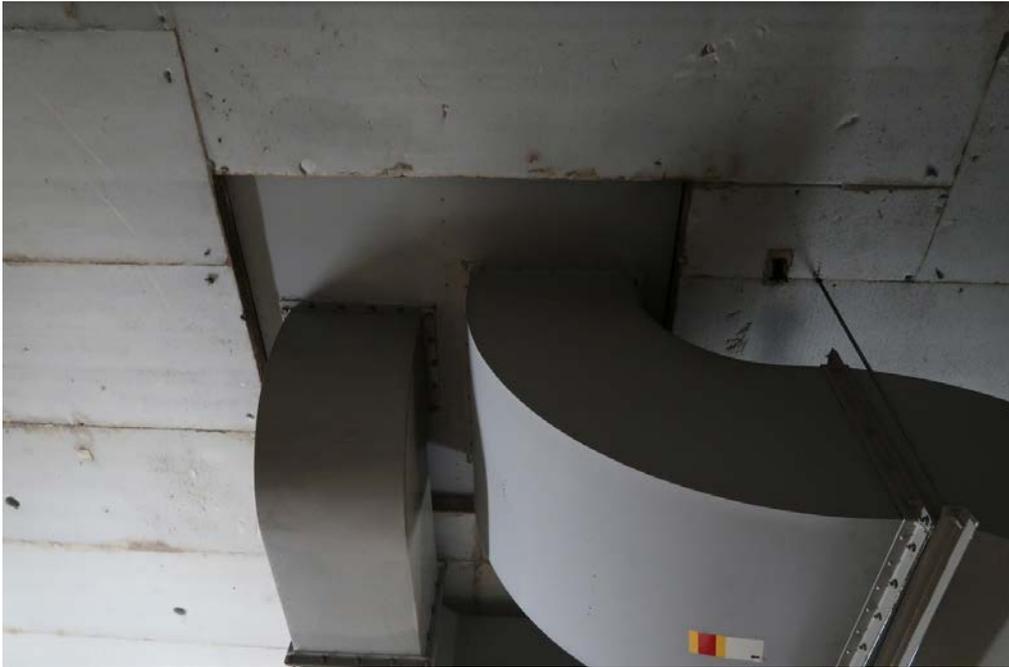
排気機械室天井（研究棟屋根開口部の直下）

ダクト、HEPA フィルタ、プレフィルタ等に損傷はなかった。若干の雨水浸入があった。

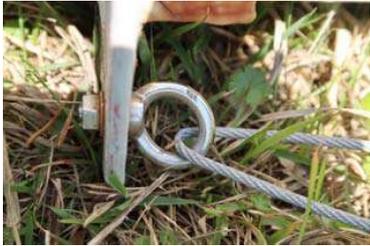
アイボルト

変形した。
ワイヤー、ワイヤークリップ

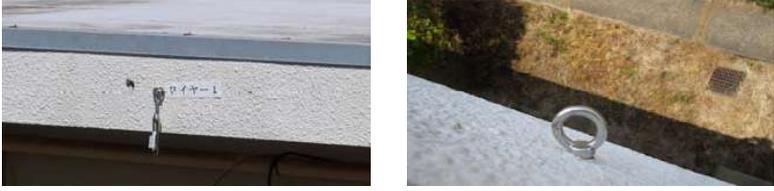
<p>アイボルト</p>

<p>変形した。</p>
<p>ワイヤー、ワイヤークリップ</p>

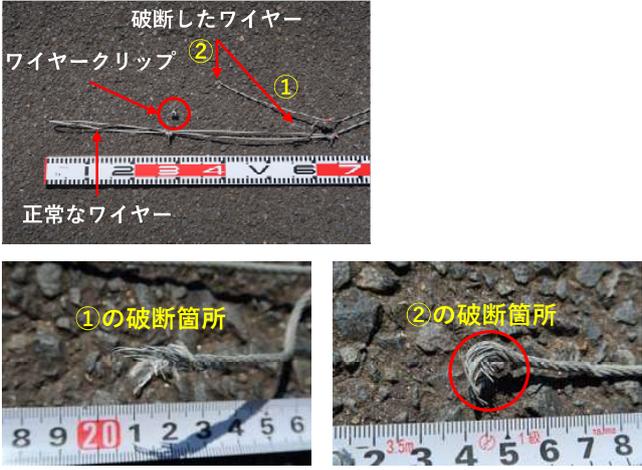
<p>ワイヤー：2箇所で破断した。破断後の切れ端（長さ90cm）は行方不明。 ②の破断箇所には、ねじれた形跡があること、並びにターンバックルの回転部とフックのネジ山が正常なことから、フックが回転して脱落したものと推察される。 ワイヤークリップ：脱落した。</p>
<p>ターンバックル</p>

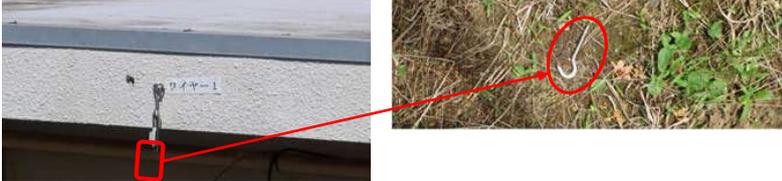
<p>ワイヤー側のフックが脱落し、直下の地面に落下した。 回転部とフックのネジ山は正常。</p>

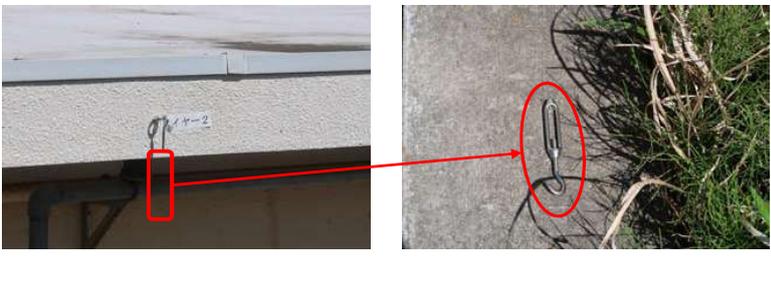
建屋側のフックのみが残り、ターンバックル+フックが取付部直下に脱落した。回転部とフックのネジ山が正常なことから、回転して脱落したものと推察される。

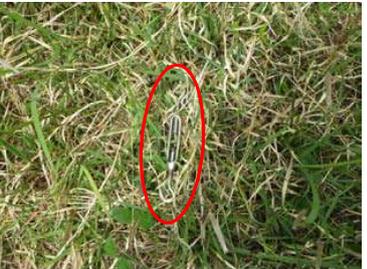
<p>ターンバックルがアイボルトから外れ、直下の地面に落下した。 両方のフックは回転部と正常に組み合わさっている。</p>

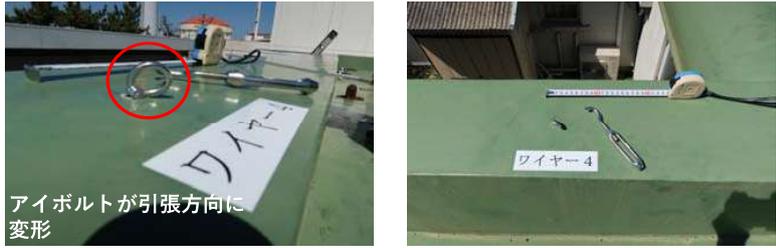
<p>アイボルト</p>

<p>アイボルトが引張方向に変形</p>	<p>変形した。</p>
<p>ワイヤー、ワイヤークリップ</p>

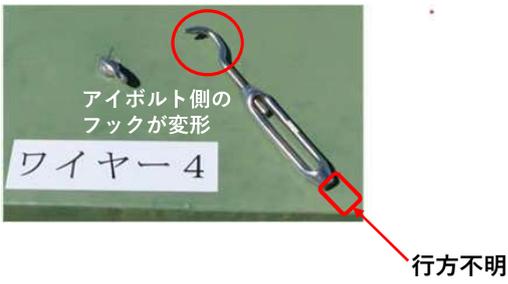
<p>アイボルト側のフックが変形</p> <p>ワイヤー4</p> <p>行方不明</p>	<p>ワイヤー側のフックが外れ、行方不明。アイボルト側のフックが変形し、アイボルトから外れて研究棟屋根に落下した。回転部とフックのネジ山が正常なことから、フックが回転して外れたものと推察される。</p>
