事故・故障等発生報告書

JCO-FL-2303

発 生 年 月 日	令和 5 年 10 月 17 日 (火)
発 生 場 所	株式会社ジェー・シー・オー 東海事業所 第 2 管理棟 205 室 (管理区域)
件 名	電源盤内コンセントプラグにおける焦げ跡の発見について (第 1 報)
状 原 対 環 境 へ の 影 響 等 況 因 策	別紙参照

電源盤内コンセントプラグにおける焦げ跡の発見について

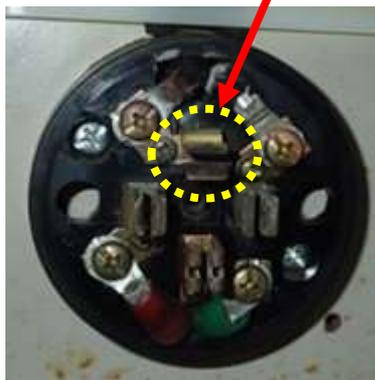
200V コンセントの内部

当該コンセントの前面カバーを外して内部を確認したところ、焦げ跡が見られた栓刃と対になっているコンセント刃受のすき間幅が、他の刃受よりも広がっていることが目視で確認された他は、ほこりの蓄積、ネジの緩み、刃受のさびは確認されず、コンセント裏側の配線等にも特に異常は見られなかった。

以上により、刃受間のすき間が広がっていたことから、端子部の接続不良による抵抗値増加により発熱し、プラグ側に伝わった熱で栓刃根元の樹脂および当該栓刃に接続されたコードを被覆する樹脂が焦げたものと推定した。また、JCO が外部委託している電気主任技術者の現場調査でも、今回事象の原因については同様の見解であるとのコメントを受けた。

- ① 事象が発生した当該電源盤のコンセントおよびプラグを、新たなものに交換する。
- ② 当該電源盤のコンセントは、交換終了までの間の使用を禁止する。(使用禁止の表示済)
- ③ 当該プラグの毎日の抜き差しは行わないようにしてブレーカで電気を遮断する。

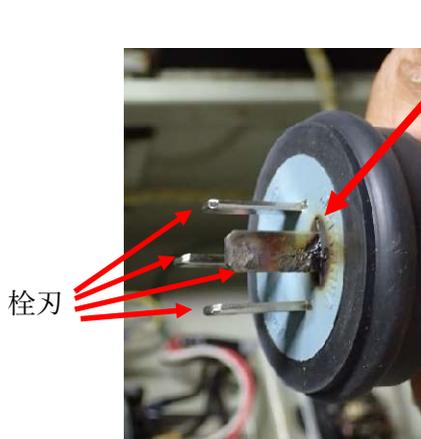
200V プラグ（コンセント側）

込み穴のある側をコンセントと呼ぶ。プラグからは板状の電極（栓刃）が出て、コンセント内には栓刃を両側から挟む電極（刃受）が内蔵されている。今回事象のプラグ（200V 三相プラグ接地付タイプ）には4本の栓刃が付いている。協力会社社員立ち合いのもと JCO 社員（電気保全担当）によるコンセントおよびプラグのカバーを外しての内部の目視確認において、その中の1本（水平である栓刃）および根元の樹脂、当該栓刃に接続されたコードを被覆する樹脂に焦げ跡が確認された。

焦げ跡

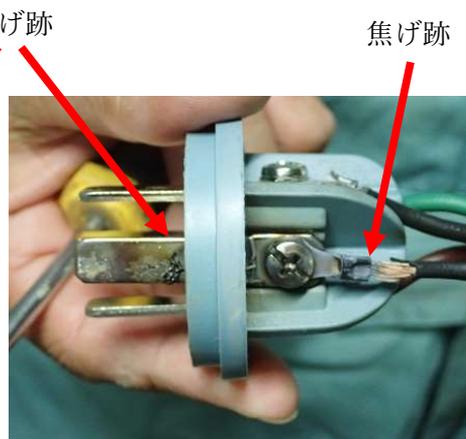
200V プラグ（内部）

焦げ跡
