事故・故障等発生報告書

発 生 年 月 日	令和 2 年 10 月 30 日(金)
発 生 場 所	草置き場
件 名	那珂核融合研究所草置き場における火災について (第 2 報)
状 況 原 因 対 策 環 境 へ の 影 響	別紙のとおり

那珂核融合研究所草置き場における火災について（第2報）

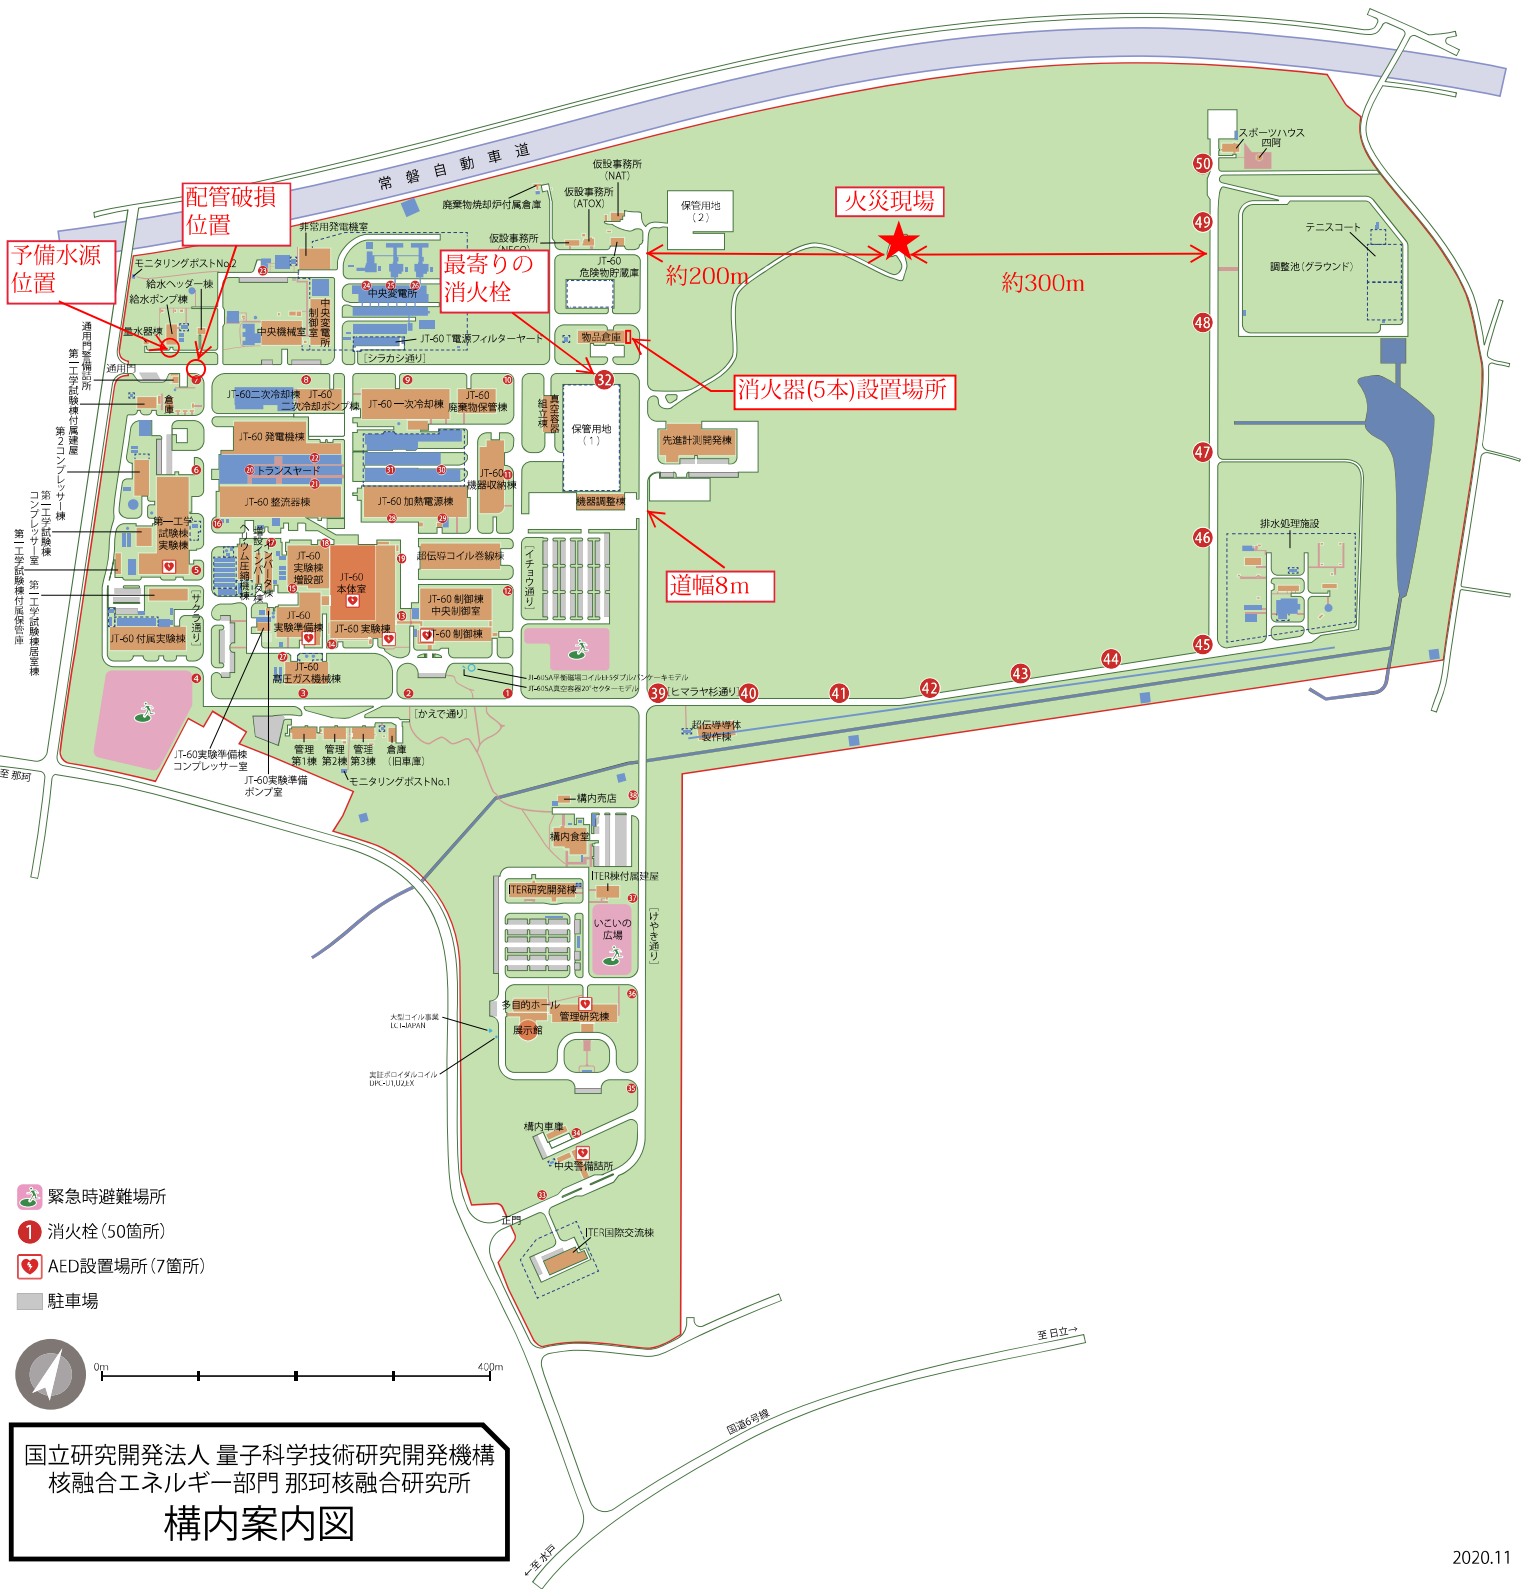
図1 発生場所

1. 発生（確認）日時：令和2年10月30日（金曜日）14時25分頃
2. 発生場所：那珂核融合研究所草置き場（非管理区域）（図1参照）
3. 事象の分類：事業所敷地内（非管理区域）における火災
（原子力施設周辺の安全確保及び環境保全に関する協定書第17条第1項第4号）

令和2年10月30日(金)に那珂核融合研究所構内の東地区開発予定地内に位置している草置き場（図1参照）にて火災が発生し、公設消防による消火活動が行われ、翌日の10月31日（土）13時40分に鎮火が確認された。

- ① 草置き場の入口を封鎖し、関係者以外立入禁止の看板を設置。
- ② 当研究所職員等による定期的な現場確認。
- ③ 草置き場入口に近い建屋付近に消火器（5本）の設置（図1参照。）
- ④ 刈り取った草等を集積している場所が他にないことの確認。

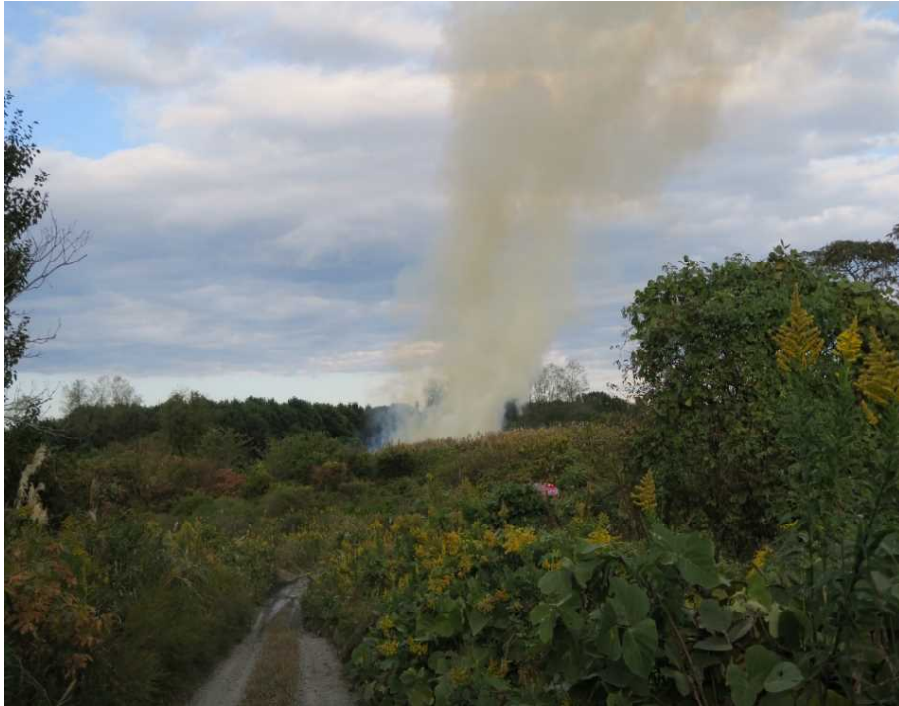
令和2年10月30日(金)は、朝から請負作業員（10名）が、10月25日頃までに刈り取った草ごみを当該草置き場にトラックで運搬・集積していたところ、14時25分頃、集積場所の草ごみから出火しているところを目撃した。

出火を目撃した請負作業員から連絡を受けた後、当研究所職員が直ちに現場へ駆けつけ、当該草置き場において火災が発生していることを確認した（写真1参照）。

写真1 発災現場写真(発災直後)

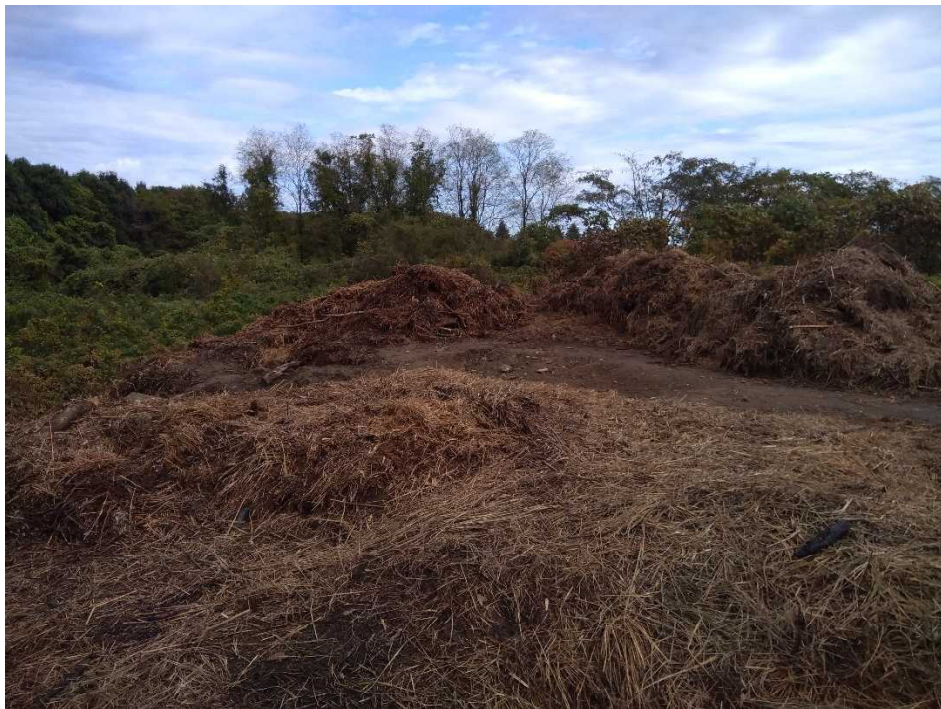
- ・ 13時40分 公設消防により鎮火確認。焼損面積 約1000㎡。
（写真2，3参照）

写真2 鎮火確認後 (1)

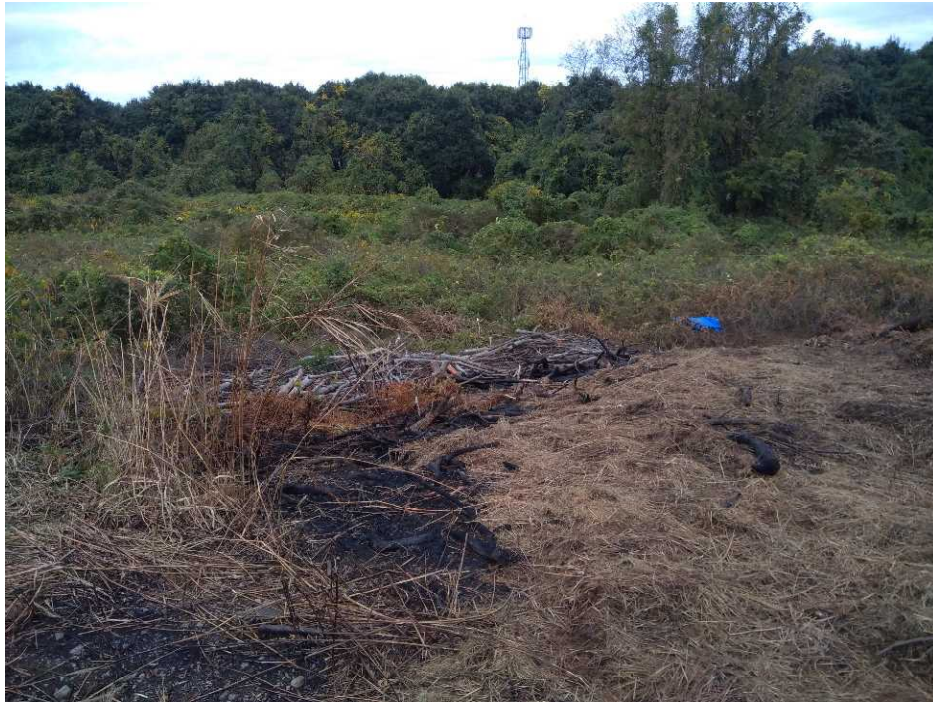
写真3 鎮火確認後 (2)

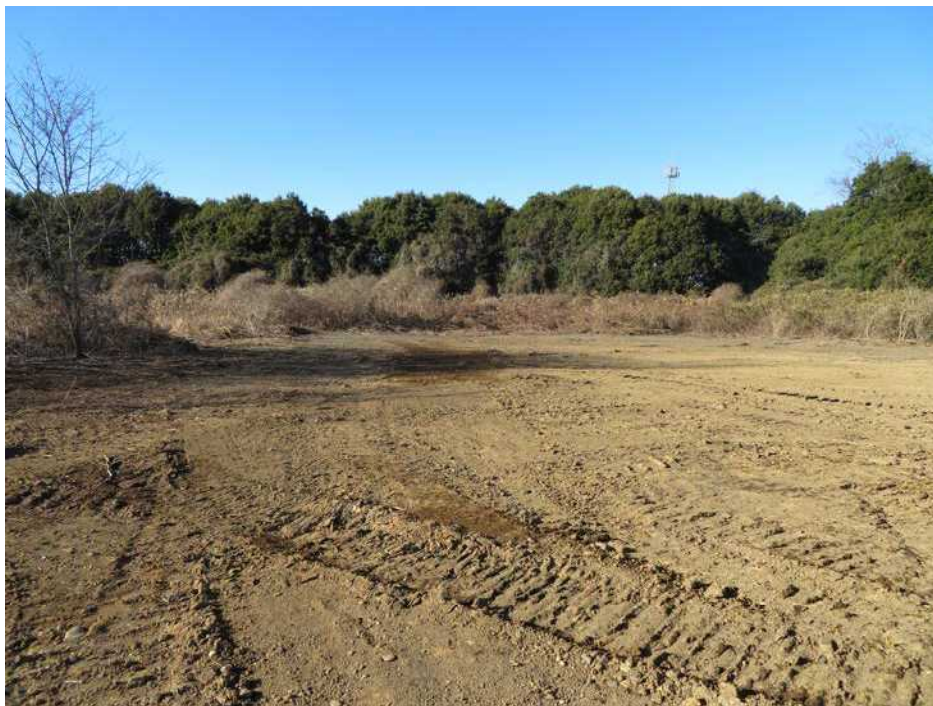
写真4 発災現場の現状

- ③ 刈り取った草ごみは乾燥させてから所外に搬出するため、その間は災害廃棄物の仮置き場に係る報告書（「仮置場の可燃性廃棄物の火災予防（第二報）」）を参考に保管する。
- ④ 発災場所の草置き場に残っている草ごみ等については、速やかに所外へ搬出し、令和3年3月までに処分を完了する。
- ⑤ 燃え残った草ごみ等(炭化した草木)について、再び蓄熱しないよう行政の指導に基づき処分する（令和3年1月18日完了、写真4参照）。
- ⑥ 燃え残った草ごみ等の処分完了後、概ね1年間は定期的に（1週間に1回程度）、発災場所及びその周辺の目視点検及び定点（表層から1m程度の深さで3か所）での温度測定を行い、安全管理を行う。

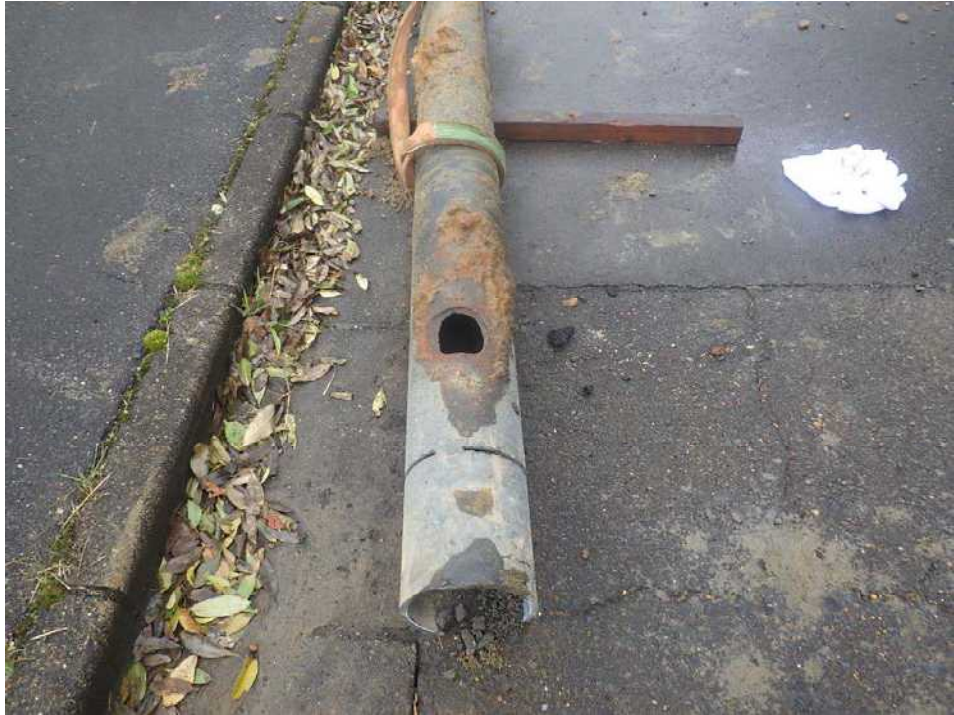
最寄りの建屋、放射線管理区域のある建屋に影響はない。ただし、今回の消火活動中において、発災現場に最も近い構内消火栓にホースを接続して放水していたところ、17時半頃にその消火栓へ水を供給していた埋設配管が破損したことを、地上に水が漏れていたことから、目視で確認した（図1、写真5参照）。その後の消火活動については、貯水槽から公設消防のポンプ車が直接水を引くことで対応した。また、当該埋設配管は、令和2年11月25日に緊急で補修工事を実施した。

- ① 埋設配管が破損してから、公設消防のポンプ車にホースの切替えを行っている間は消火活動に支障をきたしたことから、今後は同様の事態が発生する場合に備えて、公設消防と連携をして、速やかに貯水槽などの予備の水源（図1参照）から水を引き、消火活動を滞りなく行っていけるように、行動要領等を定める（令和3年度より順次対応）。また、消火栓設備に関する教育の際に、緊急時の対応についても行動要領等をもとに説明を行い、職員の火災に対する意識の向上を図っていく。
- ② 破損の原因については、補修工事を行った外部の専門業者によると、当該箇所が他の埋設箇所と違い、電蝕しやすい土中環境であったため、配管の耐用年数の半分程度の使用期間ではあったものの電蝕が進行し、長時間の消火活動中に徐々に電蝕箇所の穴が広がったため、引き起こったものであると判断された（写真5参照）。そのため、他に破損箇所がないか令和2年11月4日に緊急点検を実施し、電蝕の疑いがある箇所については、予防保全で令和3年度に引替えを行う。
- ③ 屋外消火栓の点検方法の改善として、毎年行う総合点検の際には、長時間の運用時に発生する不具合をより効果的に事前に発見することを目的に、屋外消火栓の放水圧の点検箇所と時間を倍に増やす。
- ④ 今後、埋設配管に係る工事を発注する際は、配管の埋戻し時に良質な土を使用するよう、仕様書に記載する。
- ⑤ 周辺に建屋のない未利用地での火災発生時の消火活動に備え、東地区開発予定地内に（未舗装）道路を新設する（令和3年度より計画を進める）。これにより、既存消火栓による消火可能エリアを拡大する。

写真5 破損した埋設配管

⑦ 電蝕の疑いがある埋設配管の引替え及び消火活動困難地域の解消に係る計画
