事故・故障等発生報告書

発 生 年 月 日	令和 5 年 2 月 8 日 (水)
発 生 場 所	A 棟第二機械室 (管理区域)
件 名	核燃料サイクル工学研究所 A 棟における ケーブルの熔融痕確認について (第 1 報)
状 況 原 因 対 策 環 境 へ の 影 響	別添のとおり

令和5年2月17日
国立研究開発法人日本原子力研究開発機構
核燃料サイクル工学研究所

核燃料サイクル工学研究所 A棟におけるケーブルの溶融痕確認について

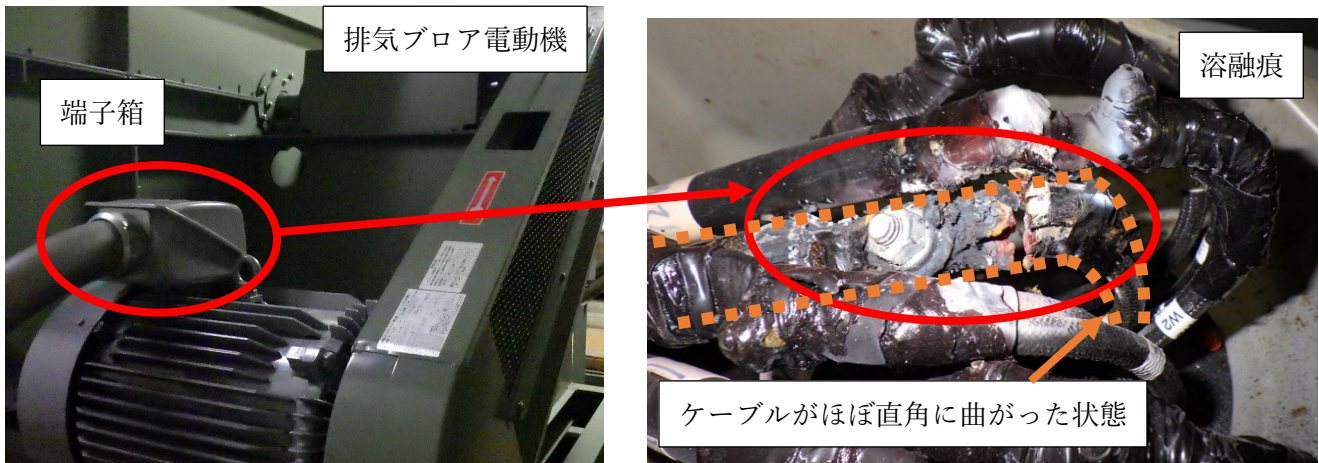
写真：溶融痕の発見状況

本原因調査の一環として、令和5年2月8日13時30分頃からA棟第二機械室（管理区域）に設置されている排気ブロー電動機の調査を開始（サイクル研職員1名、協力会社員3名）、14時05分頃、端子箱内のケーブルに溶融痕を発見した。この際、火・煙が無いことも確認した。発見者は、14時09分～11分頃に公設消防通信指令課^{*1}に通報するとともに、サイクル研の通報連絡責任者へ通報した。

③により動力盤内の電気部品に故障が認められなかったことから、排気ブロア電動機の電氣的な損傷を考えた。端子のゆるみ、導通等を確認するために、端子箱を開けた際、端子箱内に溶融痕を発見した。

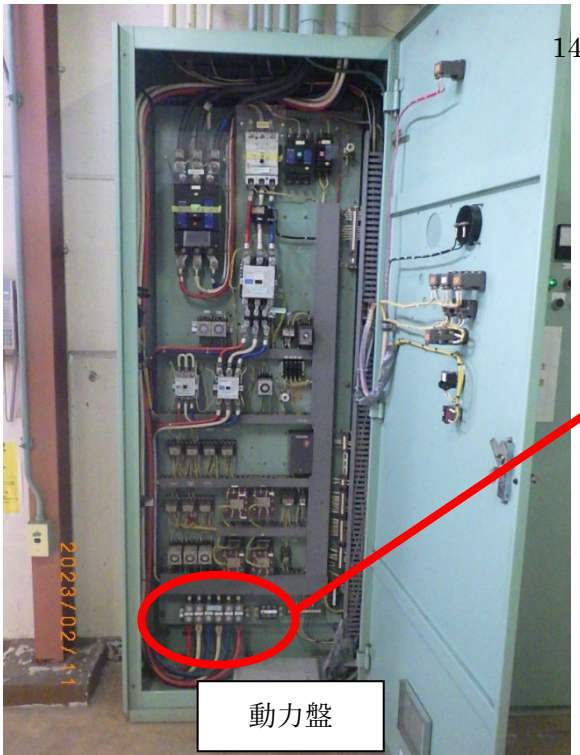
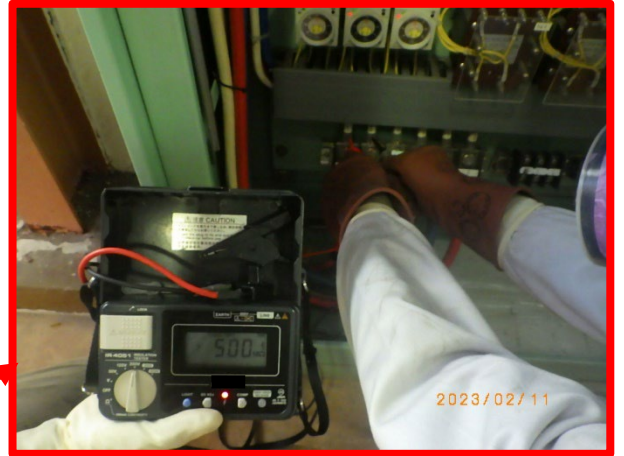
動力盤(排気ブロア電動機の系統)の絶縁抵抗の測定結果： > 5 0 0 M Ω

絶縁抵抗の測定値は正常値内 (> 5 0 0 M Ω) であることを確認した。

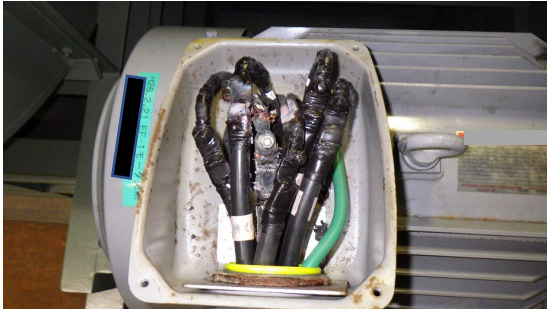
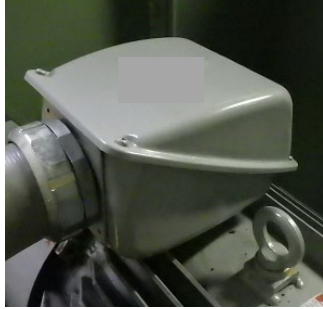
</div> <p>端子箱内部及び外観(内部：令和5年2月8日、外観2月11日)</p> <p>②機器の周囲</p> <p>当該端子箱の周囲に水分の痕跡はなく、雨漏り箇所も認められなかった。なお、排気ブロア電動機が停止した令和5年1月22日の日常点検時に雨漏り箇所は確認されず、また、当日と前日は晴天であり、雨水浸入が要因となる可能性はない。</p> <div style="text-align: center;">

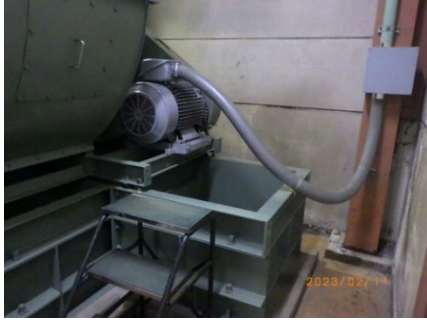
</div> <p>端子箱の周囲(令和5年2月11日撮影)</p> <p>※ 2月10日が終日雨だったため、雨漏り検証のため撮影</p> <p>・以上のことから、水分、異物等が要因となる可能性はない。</p>
備考

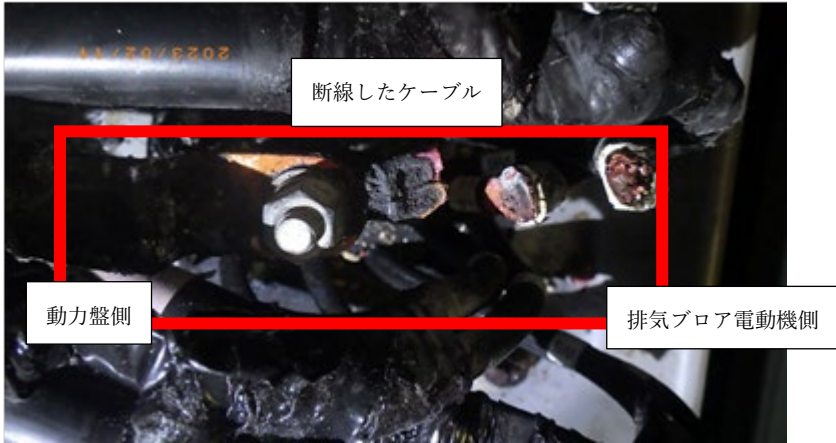
端子箱のケーブルの断線について、断線したケーブルは「他のケーブルに比べ圧着端子付近がほぼ直角に曲がった状態」であった。ここで、金属がほぼ直角に曲がった場合、曲がっていない金属よりも振動の影響を受けやすいことが知られている。このことから、「他のケーブルと重なって押しえられることでほぼ直角に曲がった当該ケーブルは、他のケーブルに比べ常に微細な振動の影響を受けやすい状態」にあったことで当該ケーブルの圧着端子付近に金属疲労が発生する状況にあった。当該ケーブルの圧着端子付近がほぼ直角に曲がった原因は、既設の動力盤から端子箱に引き込んだケーブルの径が太く、曲げにくいため排気ブロア電動機側の当該ケーブルの圧着端子付近は、他のケーブルと重なって押されたことに起因すると推定した。

既設の動力盤から端子箱に引き込んだケーブルの径が太く、曲げにくいため排気ブロア電動機側の当該ケーブルの圧着端子付近は、他のケーブルと重なって押されて、ほぼ直角に曲がった状態となるような施行不備の問題があった。また、当該ケーブルはほぼ直角に曲がったため、他のケーブルに比べ振動の影響を受けやすかったことから、長期間微細な振動を受けて、当該ケーブルの圧着端子付近が金属疲労により少しずつ損傷し、最終的には断線に至るものと推定した。この断線で発生し

施工上の不備に係る調査	
目的	施工上の不備により電氣的な負荷が増大した場合は火災に至る可能性があるため、ケーブルの施工状態を確認する。
点検日	令和5年2月11日、16日
確認内容	<ul style="list-style-type: none"> ・ケーブルの状態を目視により確認する。 ・ケーブルの曲がりについて、耐久性に与える影響を調査する。
確認結果	<ul style="list-style-type: none"> ・排気ブロー電動機側のケーブルが曲がった状態にあることを確認した。 ・特に、当該ケーブルの圧着端子付近がほぼ直角に曲がった状態にあった。 <p>➤ 既設の動力盤から端子箱に引き込んだケーブル径が太く、曲げにくい ため、排気ブロー電動機側の当該ケーブルの圧着端子付近は、他のケーブルと重なったことで押されたことに起因すると推定した。</p>

当該排気ブロー電動機のケーブルと内部の電気系統に断線があったことから、当該箇所を含めた健全な同等品に交換を行う。また、交換においては、上記3.(5)の原因を踏まえ、当該端子箱内のケーブルの圧着端子付近がほぼ直角に曲がらないように設置するとともに振動を低減させる処置を施す。また、本交換作業に不備のないよう施工管理を行う。設置した後は、同様の事象が発生しないように、定期的に点検することを要領等に追記し、異常の無いことを確認していく。

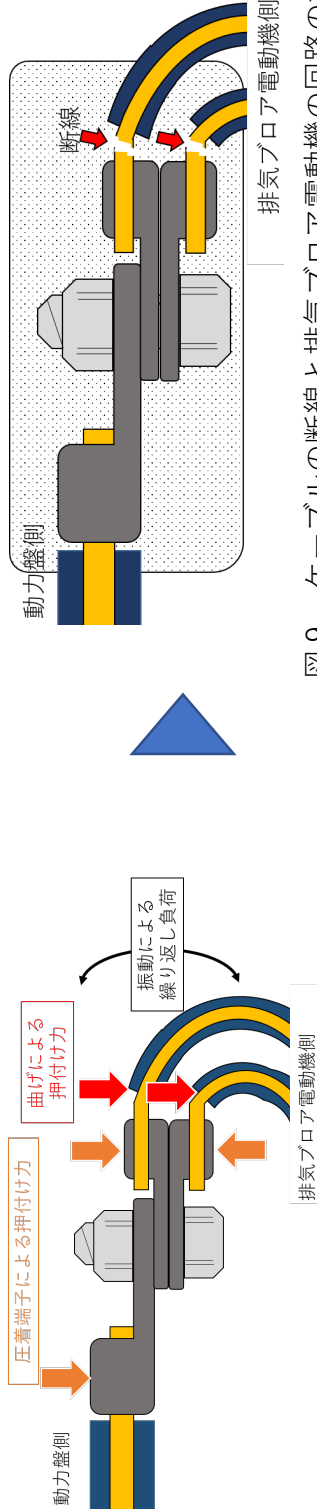
図8 金属疲労により端子部のケーブルが部分的に断線（半断線）
● 排気ブローアや排気ブローア電動機の微細な振動により、金属疲労が発生する。
● 半断線状態で給電することで発熱する。

図9 ケーブルの断線と排気ブローア電動機の回路の故障
● 半断線及び発熱によりケーブルの耐久性が低下し、被覆材の溶融を経て、断線に至る。
● 断線した瞬間に火花が散り、火災が発生する。
● 断線した瞬間に、ケーブル全体に排気ブローア電動機に過電流が流れるため、その影響により回路が故障する。

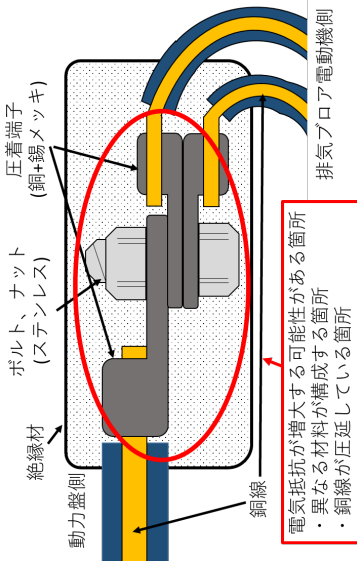
図7 過電流発生した瞬間の端子部の状況
● 過電流を受けて、特に端子部付近は発熱するが、欠相運転となった瞬間に安全装置が作動するため、断線には至らない。

電気回路の故障では断線に至る可能性は無い。
➤ 火災の原因はケース1ではない。
