# 事故・故障等発生報告書

東総発第137号  
令和5年2月17日

発 生 年 月 日	令和5年2月8日(水)
発 生 場 所	東海発電所・東海第二発電所 監視所(非管理区域)
件 名	東海発電所・東海第二発電所 監視所内電気ストーブ電源コードの焦げ跡の確認について(第1報)
状 況 原 因 対 策 環境への影響等	別紙のとおり

東海発電所・東海第二発電所  
監視所内電気ストーブ電源コードの焦げ跡の確認について

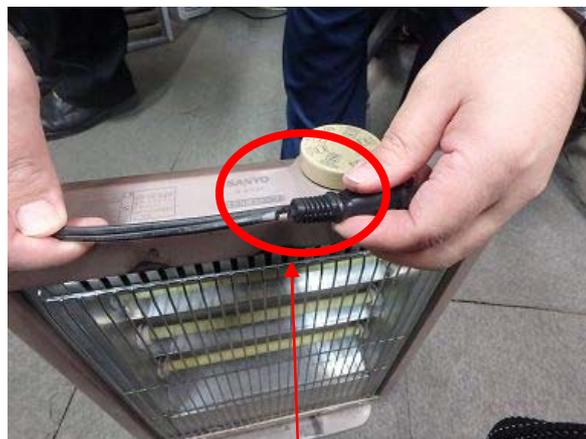
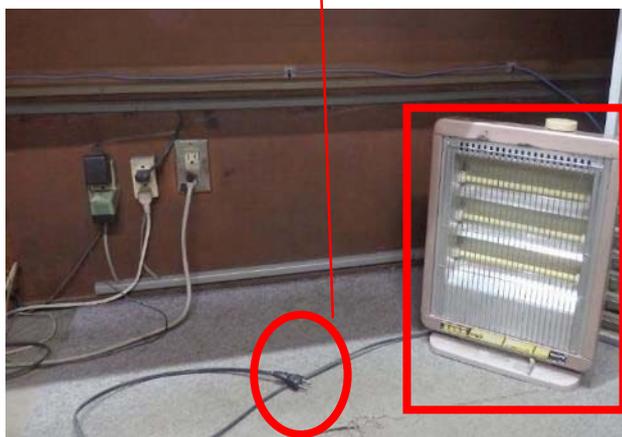
東海発電所・東海第二発電所 監視所内で確認された当該電源コードの状況

東海発電所は廃止措置中、東海第二発電所は第25回定期事業者検査中のところ、2023年2月8日14時46分頃、監視業務を行っていた委託警備員が監視所内の電気ストーブ（以下、「当該ストーブ」という）のスイッチを投入した際、当該ストーブの電源コード（以下、「当該電源コード」という）のコンセントプラグを差し込んでいるコンセント付近から煙と焦げ臭いにおいらしきものを確認した。このため、コンセントから当該電源コードのコンセントプラグを直ちに引き抜き確認したところ、当該電源コードに焦げ跡らしきものを確認した。これを受けて、14時48分に監視所より公設消防に通報（覚知時刻14時48分）した。また、自衛消防隊は14時57分に出動した。

当該電源コード

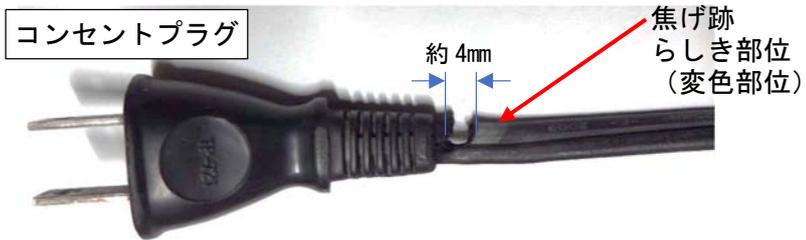
- ・コンセントプラグ根元に約4mmの損傷を確認した。また、損傷部脇に焦げ跡らしきもの（変色部位）を確認した。
- ・当該電源コード損傷部近傍の被覆に外部からの長時間の過熱（当該ストーブによる加熱等）による熱変形は見られなかった。
- ・電源コードにキンク<sup>※3</sup>がある場合、断線や過熱の要因になるが、当該電源コードには損傷部周辺にキンクは無かった。

以上より、当該電源コードが外部から長時間過熱された可能性は低く、導線の発熱により短時間で事象が進展した可能性が高い。

<p style="text-align: center;">コンセントプラグ</p> <p style="text-align: center;">約 4mm</p> <p style="text-align: right;">焦げ跡らしき部位 (変色部位)</p> <ul style="list-style-type: none"> <li>・コンセントプラグ根元部から約4mmの損傷を確認。また、当該電源コード損傷部近傍の被覆に外部からの長時間の過熱（当該ストーブによる加熱等）による熱変形は見られなかった。</li> <li>・当該電源コード損傷部周辺にキンク※は無かった。</li> </ul> <p>以上より、当該電源コードが外部から長時間過熱された可能性は低く、導線の発熱により短時間で事象が進展した可能性が高い。 ※：キンクとは、電線を途中で輪ができた状態で引っ張り、ひもの結び目のようなものである。また、キンクが発生した場合、引張強度が低下するおそれがある。</p> <p><b>【健全部】</b></p>

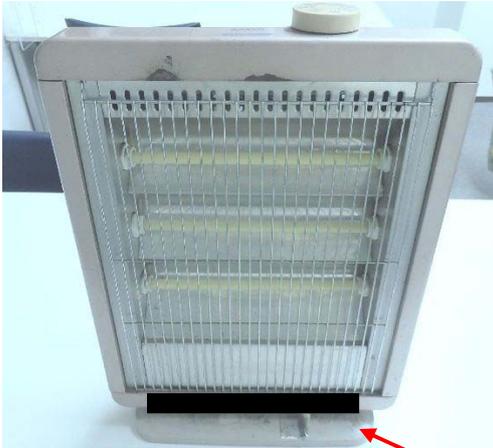
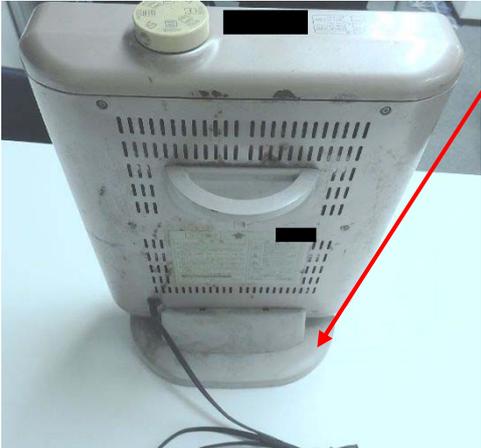
- ・当該ストーブには経年使用によるキズ、台座との接続部に若干のガタつきが認められたが、当該電源コードの損傷に影響を与えるような不具合は認められなかった。

<p style="text-align: right;">台座</p> <p>当該ストーブには経年使用によるキズ、台座との接続部に若干のガタつきが認められたが、当該電源コードの損傷に影響を与えるような不具合は認められなかった。</p>
備考

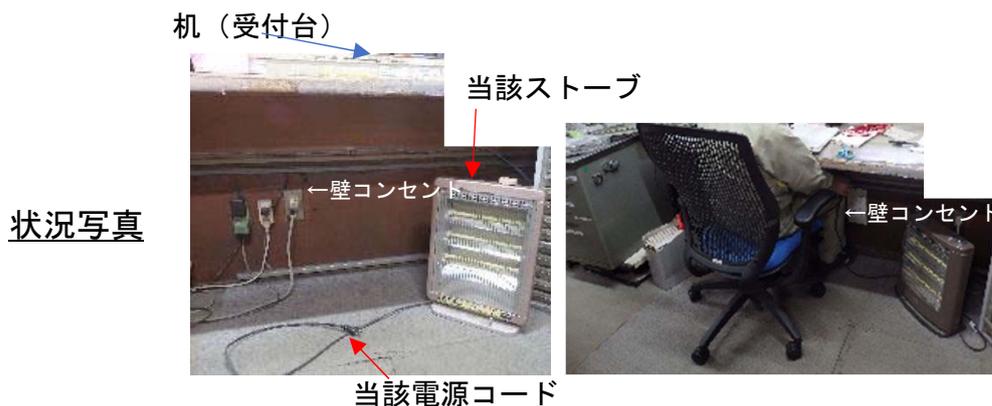
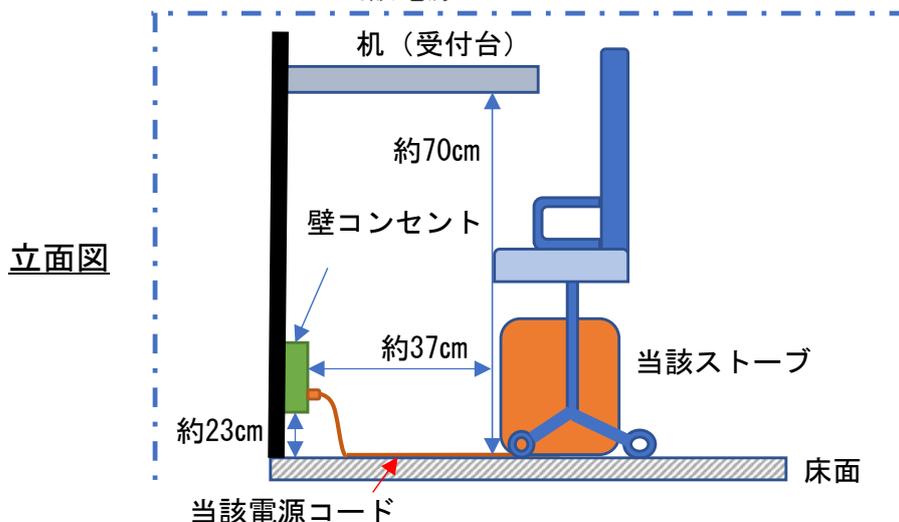
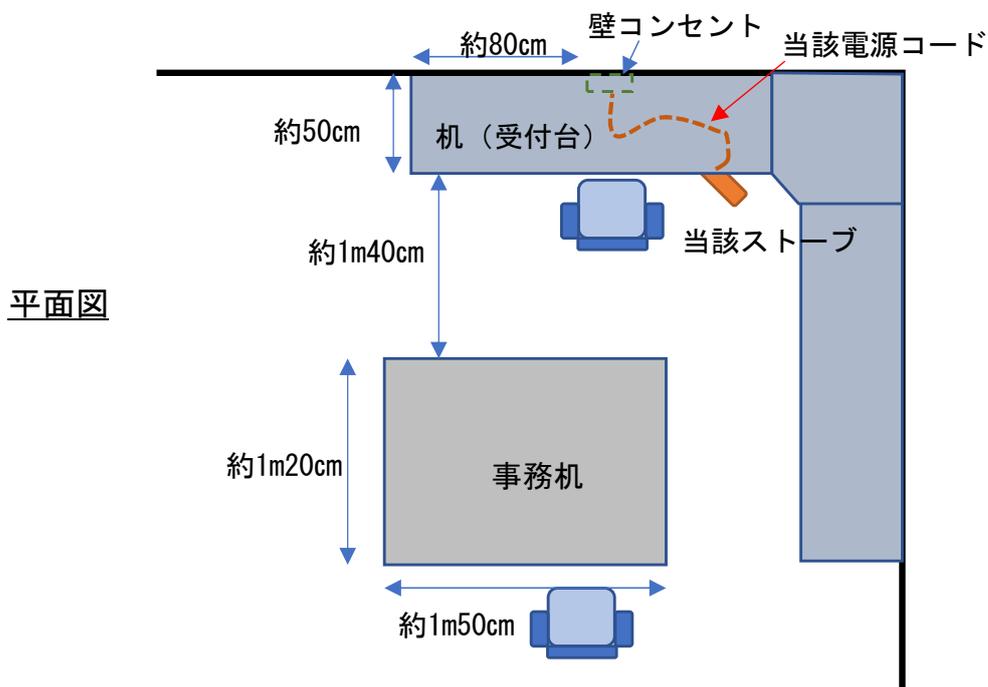
### 監視所内の机配置と当該ストーブの配置

- ・当該ストーブは机（受付台）近傍に設置されていた。
- ・当該電源コードは机（受付台）下に設置された壁コンセントに接続され、床面を這う状態となっていた。
- ・当該電源コードに損傷防止用の保護カバーやズレ防止用の養生テープによる保護はされていなかった。

このため、当該ストーブの移動、警備員の足や椅子のキャスターでの「踏みつけ」「ぶつけ」「引っ掛け」等により、当該電源コードやコンセントプラグに局部的な外力が加えられた可能性がある。

当該電源コードのコンセントプラグは机（受付台）下に設置された壁コンセントに接続され、当該電源コードに損傷防止用の保護カバーやズレ防止用の養生テープによる保護はなく、監視員の足や椅子のキャスターでの「踏みつけ」「ぶつけ」「引っ掛け」等により、当該電源コードやコンセントプラグに局所的な外力が加えられた可能性がある。

机下等の床面に設置した電源コード等、無意識に「踏みつけ」「ぶつけ」「引っ掛け」をしてしまう可能性のある箇所について保護カバーの設置又はテープによる養生を実施する。

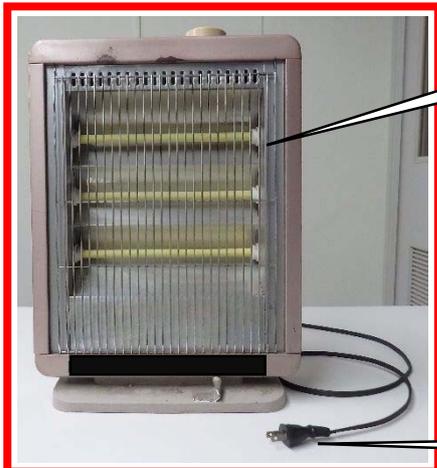
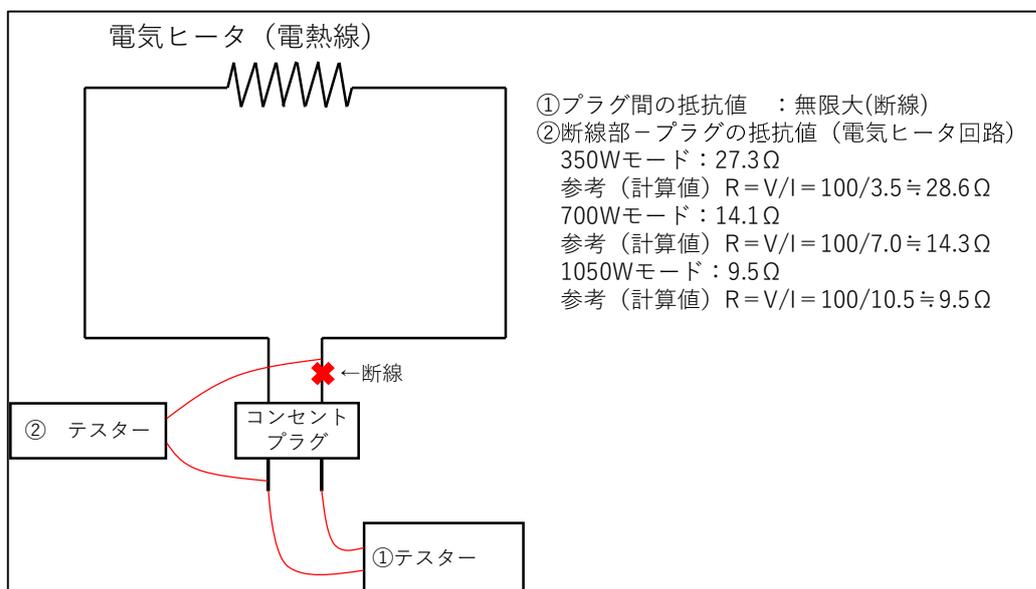
① 当該電源コードの電氣的点検

当該電源コードの短絡は無く、導線2本のうち1本のみが断線していることを確認した。また、当該電源コードの断線部以外は健全であることを確認するために、電気ヒータ回路を含む健全部の抵抗測定を行った結果、約27Ω（計算値約28Ω）と問題無かった。

当該ストーブ電氣的点検結果																																																	
目的	当該ストーブの電氣的点検を実施し当該電源コードの損傷に影響を与えることが無いか調査する。																																																
点検日	2023年2月11日																																																
確認内容	1. 当該電源コードの電氣的点検 ・コンセントプラグ間と電気ヒータ回路点検（抵抗測定） 2. 監視所コンセント側の点検																																																
確認結果	○当該ストーブ電氣的点検結果 1. 当該電源コードの電氣的点検 <table border="1" data-bbox="440 824 1404 1227"> <thead> <tr> <th>試験項目</th> <th>測定値</th> <th>計算値</th> <th>結果</th> <th>備考</th> </tr> </thead> <tbody> <tr> <td colspan="5">コンセントプラグ間の抵抗測定</td> </tr> <tr> <td>①抵抗測定</td> <td>無限大 (断線)</td> <td>—</td> <td>否</td> <td></td> </tr> <tr> <td colspan="5">電気ヒータ回路の抵抗測定</td> </tr> <tr> <td>②抵抗測定（350W モード）</td> <td>27.3Ω</td> <td>約 28.6Ω</td> <td>良</td> <td></td> </tr> <tr> <td>抵抗測定（700W モード）</td> <td>14.1Ω</td> <td>約 14.3Ω</td> <td>良</td> <td></td> </tr> <tr> <td>抵抗測定（1050W モード）</td> <td>9.5Ω</td> <td>約 9.5Ω</td> <td>良</td> <td></td> </tr> </tbody> </table> <p>当該電源コードの短絡は無く、導線2本のうち1本のみが断線していることを確認した。</p> 2. 監視所コンセント側の点検 <table border="1" data-bbox="440 1420 1404 1547"> <thead> <tr> <th>試験項目</th> <th>測定値</th> <th>判定基準</th> <th>結果</th> <th>備考</th> </tr> </thead> <tbody> <tr> <td>壁コンセント絶縁抵抗測定</td> <td>20MΩ以上</td> <td>0.1MΩ以上</td> <td>良</td> <td></td> </tr> </tbody> </table> <p>当該ストーブが接続されていた当社監視所内壁コンセントに対して、電気回路の絶縁抵抗測定を行い、異常が無いことを確認した。</p>				試験項目	測定値	計算値	結果	備考	コンセントプラグ間の抵抗測定					①抵抗測定	無限大 (断線)	—	否		電気ヒータ回路の抵抗測定					②抵抗測定（350W モード）	27.3Ω	約 28.6Ω	良		抵抗測定（700W モード）	14.1Ω	約 14.3Ω	良		抵抗測定（1050W モード）	9.5Ω	約 9.5Ω	良		試験項目	測定値	判定基準	結果	備考	壁コンセント絶縁抵抗測定	20MΩ以上	0.1MΩ以上	良

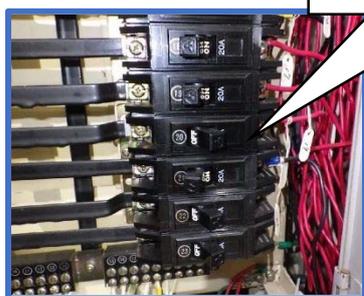
② 監視所コンセント側の点検

当該ストーブが接続されていた監視所内壁コンセントに対して、電気回路の絶縁抵抗測定を行い、異常が無いことを確認した。

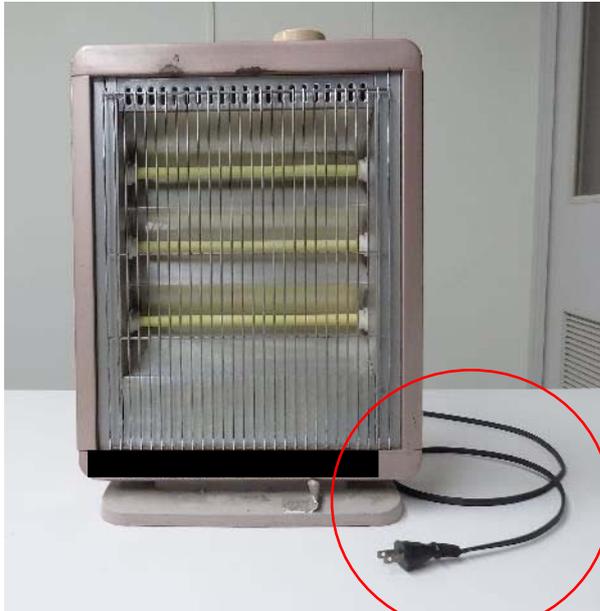
経年劣化	
目的	経年劣化による当該電源コード不良が本事象の要因となるかを確認する。
点検日	2023年2月9日
確認内容	当該ストーブの設置時期及びその後の使用実績を確認する。
確認結果	<p>当該ストーブは2009年製であり、10年以上使用してきているものの損傷部周りの被覆に硬化やひび等経年使用に伴う劣化は確認されていないことから経年劣化による当該電源コードの損傷は考え難い。</p> <p>当該ストーブ外観</p>

<p>当該電源コード損傷部周りの被覆に硬化やひび等経年使用に伴う劣化なし</p>
備考

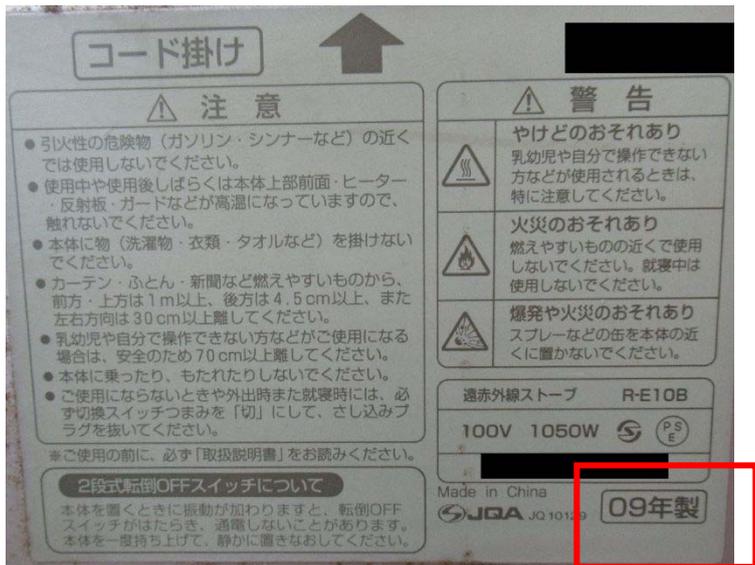
<b>製造不良</b>	
目的	製造不良による当該電源コード不良が本事象の要因となるかを確認する。
点検日	2023年2月9日
確認内容	当該ストーブの製造時期及びその後の使用実績を確認する。
確認結果	<p>当該ストーブは2009年製であり、冬場のみ使用している。</p> <p>2022年度は11月より使用しているが、以降約3か月の使用実績があり、この間に異常は確認されなかった。</p> <p>当該ストーブは、これまで10年以上使用してきており初期不良も無かったことから、製造不良による当該電源コードの損傷は考え難い。</p> <div style="text-align: center;">

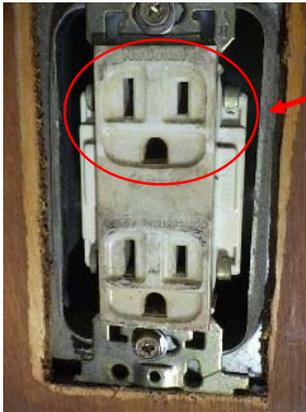
過電流	
目的	過電流が本事象の要因となるかを確認する。
点検日	2023年2月9日
確認内容	当該ストーブを給電していたコンセント及びコンセントプラグに過電流が流れた形跡があるかを目視で確認する。
確認結果	<p>当該ストーブを給電していたコンセントの通電部及びコンセントプラグ通電部に過電流に伴う変色等の過電流が流れた形跡はなかったこと、有意な変形及び損傷は無かった。また、本事象発見時に上流側NFB（容量20A）の動作はなかったことから、過電流が本事象の要因になることは考え難い。</p> <p style="text-align: center;">コンセント外観（カバーを外した状態）</p> <div style="display: flex; align-items: center;">

<div style="margin-left: 20px;"> <p>当該ストーブのコンセント使用箇所 変色等の過電流が流れた形跡なし</p> </div> </div> <p style="text-align: center;">コンセントプラグ外観</p> <div style="display: flex; align-items: center;">

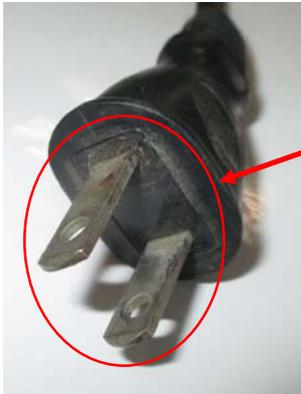
<div style="margin-left: 20px;"> <p>コンセントプラグ通電部 変色等の過電流が流れた形跡なし</p> </div> </div>
備考

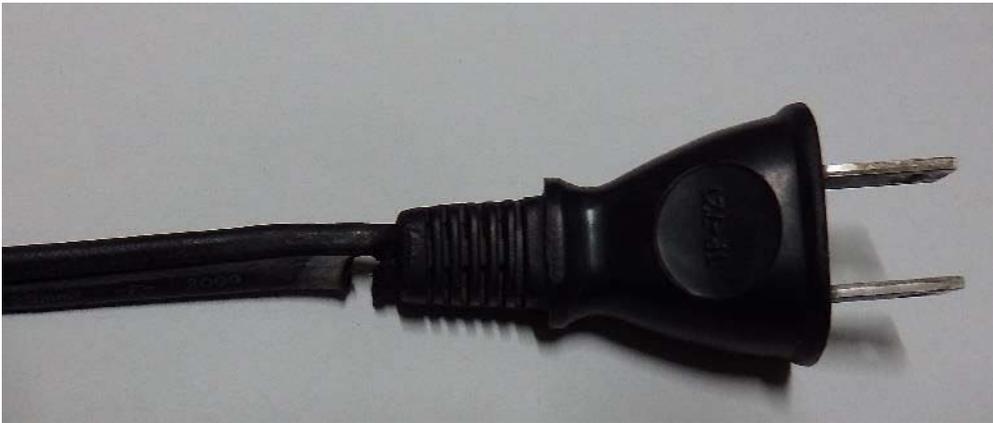
コンセントプラグの変形	
目的	当該電源コードのコンセントプラグの変形が本事象の要因となるかを確認する。
点検日	2023年2月9日
確認内容	当該電源コードのコンセントの状態を目視確認する。
確認結果	<p>当該電源コードのコンセントを確認したところ、有意な変形及び破損はなく、本事象の要因になることは考え難い。</p> <p>○当該電源コードのコンセント プラグ：変形及び破損なし</p>

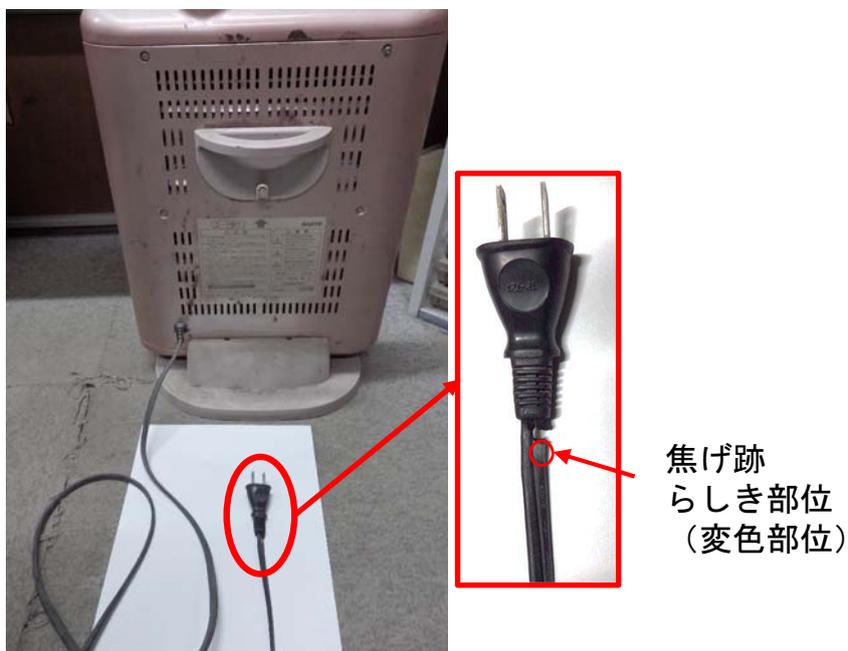
当該電源コードからの焦げ跡らしきものの発生メカニズム

上記①の状態が長年継続されることによりコンセントプラグ根元部被覆の傷部分の導線（素線）が部分的に断線し、これが繰り返されることにより徐々に断線部分が増加し、導通部分の面積が徐々に減少していった。

事象発生時の当該ストーブの電源を入れる前の段階で、コンセントプラグ根元部に何らかの外力が加わり更に断線が進行した。その状態で当該ストーブの電源を入れたため、断線の進行に伴い導通面積が減少した導線部に電流が集中して流れたことにより、急速に過熱し被覆部が発煙、損傷した。

健全な状態の電源コード

①何らかの理由で電源コードに傷が発生

②電源コードの傷の部分に外力が加わり導線の断面積が減少

③事象発生直前、通電により導線部に電流が集中して流れたことにより急速に過熱

④急速な過熱により被覆部が発煙、損傷した。
