## 東海・東海第二発電所における火災発生防止について(報告)

火災発生の未然防止に向けた取り組みについて

2023年3月

日本原子力発電株式会社  
東海発電所・東海第二発電所

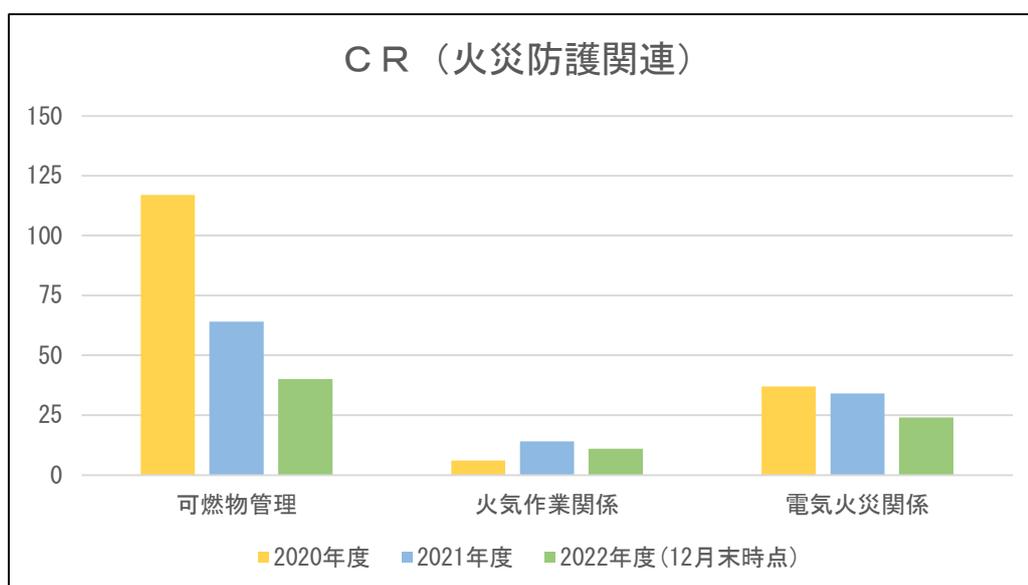
火気作業については、火気作業の件数が増えているにもかかわらず、火災防止対策の強化の成果により、指摘はあるが低い値で推移している。

電気火災関係については、一定件数の指摘はあるものの年度推移に顕著な変化が確認されない。

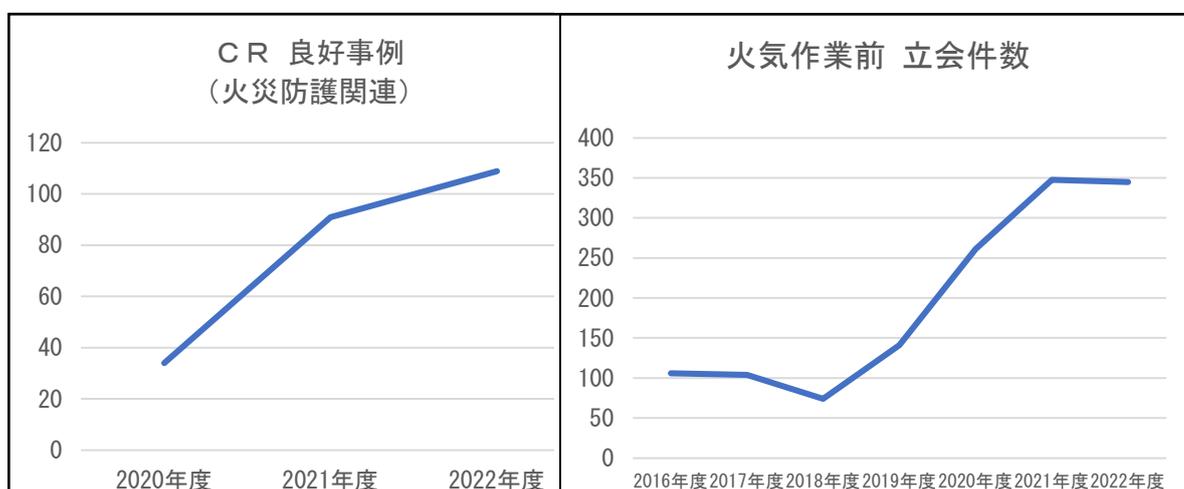
### ② CR 良好事例（火災防護関連）及び火気作業前立会件数

火災防護関連の良好事例については、防火活動（防火パトロール、防火キャンペーン等）等の成果により年々増加傾向である。また、安全性向上対策工事により近年は火気作業が増加し、火気作業前立会件数が増加している状況である。
