事故・故障等発生報告書

東二総発第163号
令和5年3月27日

発 生 年 月 日	令和4年12月6日(火)
発 生 場 所	東海第二発電所 屋外敷地内駐車場(屋外 非管理区域)
件 名	東海第二発電所 屋外照明コンセントからの発煙について(第2報)
状 況 原 因 対 策 環境への影響等	別紙のとおり

東海第二発電所 屋外照明コンセントからの発煙について

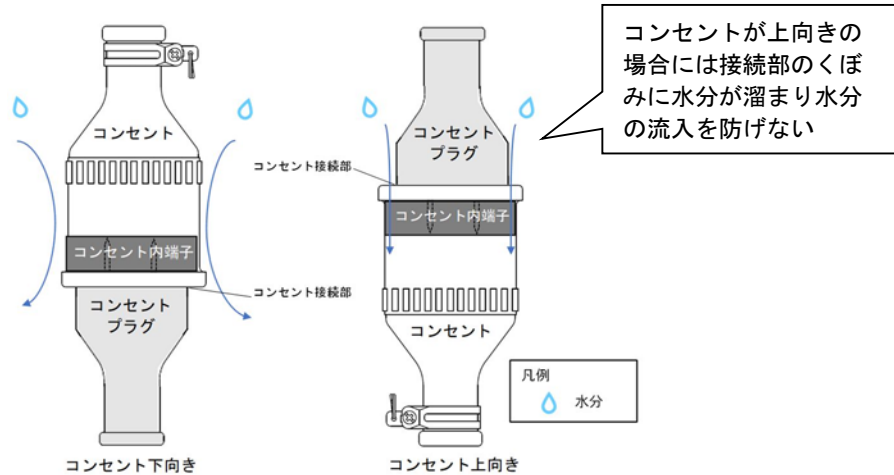
[添付資料4-1]

その結果、コンセントの設置方向が逆向き（コンセントが上向きでコンセントプラグが下向き）の時はコンセント内部へ水分が流入することを確認した。また、コンセントの設置方向がメーカー推奨の向き（コンセントが下向きでコンセントプラグが上向き）の時は、コンセント内部への水分の流入がないことを確認した。

以上より、当該コンセントの設置方向が逆向き（コンセントが上向きでコンセントプラグが下向き）の時は降雨による水分の流入が防げないことを確認した。

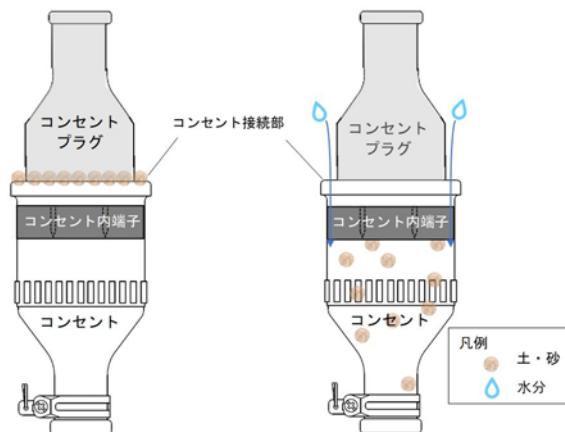
[添付資料4-2]

コンセントの設置方向が逆向き（コンセントが上向きでコンセントプラグが下向き）の時は、下図に示すとおりコンセント接続部に土・砂が堆積しやすい状態となる。このため、屋外に設置した当該コンセント周辺の土・砂を採取し、コンセント接続部に土・砂を付着・堆積させ降雨を模擬した散水試験を行い、コンセント内部へ水分と共に土・砂が流入するか検証した。その結果、水分と共に土・砂が流入することを確認した。

以上より、屋外の当該コンセントの設置方向が逆向き（コンセントが上向きでコンセントプラグが下向き）の時、時間の経過とともに周囲の土・砂がコンセント接続部に付着・堆積すると、降雨により水分と共にコンセント内部へ流入することを確認した。

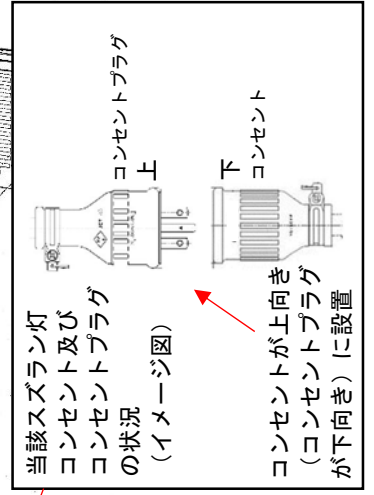
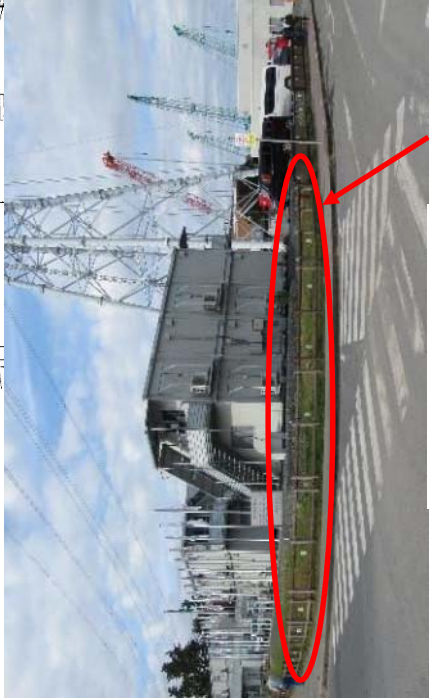
スズラン灯設置状況写真
スズラン灯

- ・当該スズラン灯コンセント内部に水分があった。
- ・当該スズラン灯コンセントがメーカ推奨の設置方法とは逆向きの上向き（コンセントプラグが下向き）に設置されており、水分がコンセント内に入りやすい状態となっていた。
- ・当該スズラン灯及び当該スズラン灯コンセントは、2022年2月に設置したものであった。
- ・当該スズラン灯は発煙が確認された際、点灯中であった。
- ・当該スズラン灯は、当社社員が16時56分にコンセントプラグを引き抜いたことで消灯した。この後、当該社員があらためて発煙の有無を確認したところ発煙が収まっていた。

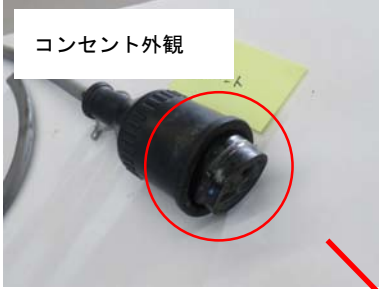
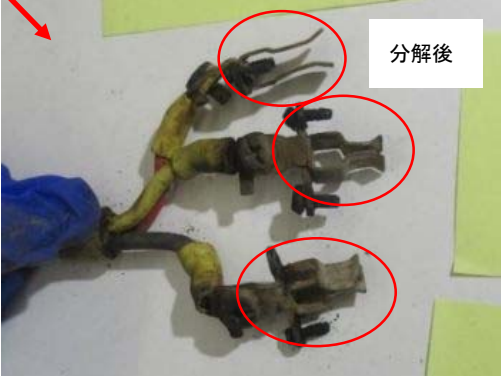
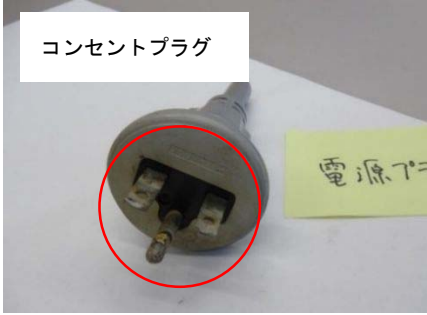
過電流	
目的	過電流が発煙の要因となるかを確認する。
点検日	2022年12月7日
確認内容	当該スズラン灯コンセント及び当該スズラン灯コンセントプラグに過電流が通電された形跡があるかを目視で確認する。
確認結果	<p>当該スズラン灯コンセント及びコンセントプラグの通電部に変色等の過電流が流れた形跡は無いことを確認した。</p> <p>また、発煙事象発生時、上流側NFBの動作は無かった。</p> <div style="display: flex; flex-direction: column; align-items: center;"> <div style="display: flex; justify-content: space-around; width: 100%;"> <div style="text-align: center;"> <p>コンセント外観</p>

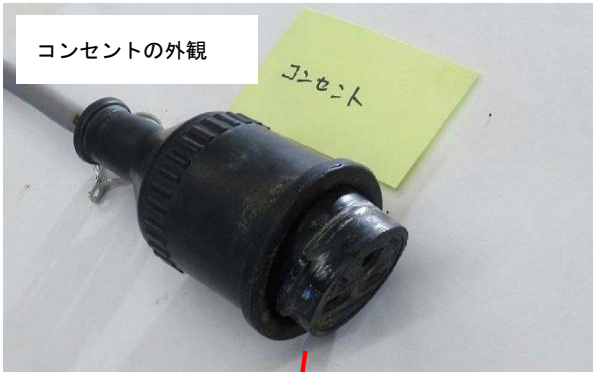
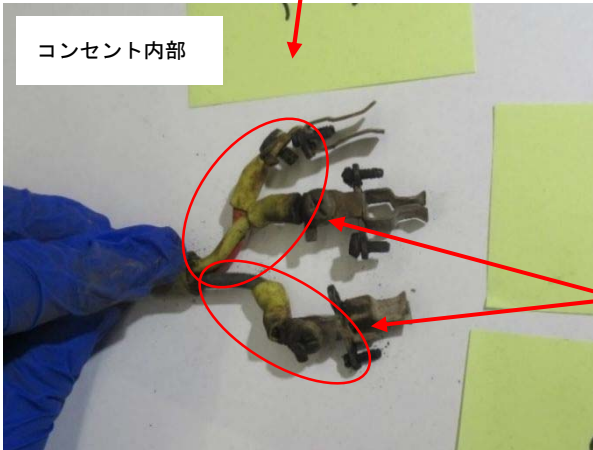
コンセント内部の配線被覆の損傷	
目的	当該スズラン灯コンセント内部の配線被覆の損傷が発煙の要因となるかを確認する。
点検日	2022年12月7日
確認内容	配線被覆の状態を目視確認し、損傷の無いことを確認する。
確認結果	<p>当該スズラン灯コンセント内部の配線 黒線被覆：損傷無し 白線被覆：損傷無し 赤線（アース）被覆：損傷無し</p> <div style="display: flex; align-items: center;"> <div style="margin-right: 10px;">コンセントの外観</div>

<div style="margin-left: 10px; text-align: right;"> <p>配線被覆の損傷は 確認されなかった</p> </div> </div>
備考

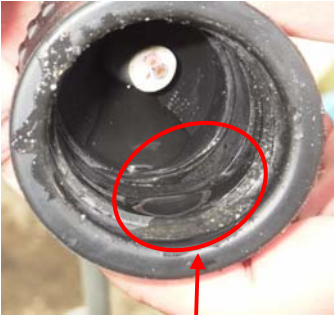
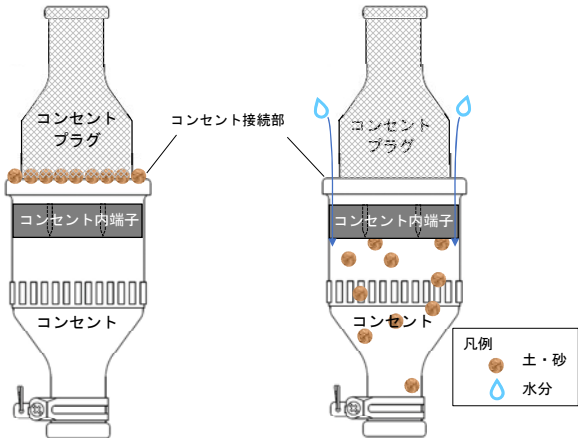
コンセント内部への土・砂流入の再現確認試験結果

<p>目的</p>	<p>コンセント内部に土・砂が混入していたことから、土・砂の流入する条件を再現し確認する。</p>									
<p>試験日</p>	<p>2023年1月12日, 13日</p>									
<p>確認内容</p>	<p>コンセント内部に土・砂が流入することを再現するため、コンセント接続状態において、コンセント接続部に当該コンセント周辺の土・砂を採取しコンセント接続部に土・砂を付着・堆積させ、その後、降雨を模擬した散水試験を行いコンセント内部の確認を行う。なお、散水量は以下の3パターンとし、散水時間は各試験2分間ずつとする。</p> <p>①約 1 mm/h (小雨を想定) ②約 10 mm/h (雨を想定) ③約 30 mm/h (大雨を想定)</p>									
<p>確認結果</p>	<p>コンセント内部の土・砂の流入については、以下の通りとなった。</p>									
	<table border="1"> <thead> <tr> <th></th> <th>①約 1 mm/h (小雨)</th> <th>②約 10 mm/h (雨)</th> <th>③約 30 mm/h (大雨)</th> </tr> </thead> <tbody> <tr> <td>土・砂の流入</td> <td>コンセント内部に土・砂の流入は確認出来なかった</td> <td>コンセント内部に土・砂の流入を確認した</td> <td>コンセント内部に土・砂の流入を確認した</td> </tr> </tbody> </table>				①約 1 mm/h (小雨)	②約 10 mm/h (雨)	③約 30 mm/h (大雨)	土・砂の流入	コンセント内部に土・砂の流入は確認出来なかった	コンセント内部に土・砂の流入を確認した
	①約 1 mm/h (小雨)	②約 10 mm/h (雨)	③約 30 mm/h (大雨)							
土・砂の流入	コンセント内部に土・砂の流入は確認出来なかった	コンセント内部に土・砂の流入を確認した	コンセント内部に土・砂の流入を確認した							
<p>流入状況: コンセントカバー内に土・砂及び水分の流入を確認</p>	<p>以上より、コンセント接続部に土・砂が付着・堆積した状態で、降雨により、コンセント内部に水分と共に土・砂が流入することを確認した。</p>

<p>土・砂及び水分の流入</p>

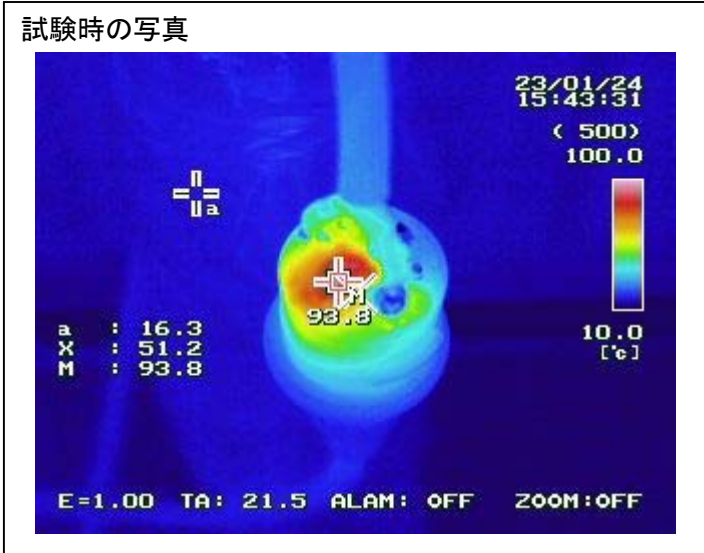
コンセントの通電・発熱試験結果（その2）					
目的	コンセント内部がどのような状態の時に発熱・発煙に至るか検証する。				
試験日	2023年1月24日, 26日				
確認内容	当該事象が発生したコンセントと同種を用意し, 内部に乾燥した土・砂が蓄積された状況を再現したうえで, 水分を継続し流入させて通電し, 発熱（温度上昇）が継続することを確認する。				
確認結果	<p>コンセント内部に乾燥した土・砂が蓄積された状態で水分を流入させ通電して温度上昇を生じさせた場合, 数分して水分が蒸発すると温度上昇は停止する。その後, 水分を再度供給したところ, 温度上昇が再開し内部温度は90.0℃※以上まで上昇することを確認した。</p> <p>※: コンセントカバーを外して計測</p> <table border="1" data-bbox="424 943 1358 1061"> <thead> <tr> <th></th> <th>確認温度</th> </tr> </thead> <tbody> <tr> <td>コンセントカバーを外して計測</td> <td>内部 93.8℃（サーモグラフィ） 通電開始から約30分後に確認</td> </tr> </tbody> </table>		確認温度	コンセントカバーを外して計測	内部 93.8℃（サーモグラフィ） 通電開始から約30分後に確認
		確認温度			
コンセントカバーを外して計測	内部 93.8℃（サーモグラフィ） 通電開始から約30分後に確認				
<p>試験時の写真</p>

<p>以上より, コンセント内部に乾燥した土・砂が蓄積された状態において, 降雨により水分が継続し流入した場合, 発熱による温度上昇が継続し, コンセントの変形や発煙が生じる温度まで達する可能性が高いことが判った。</p>					
備考

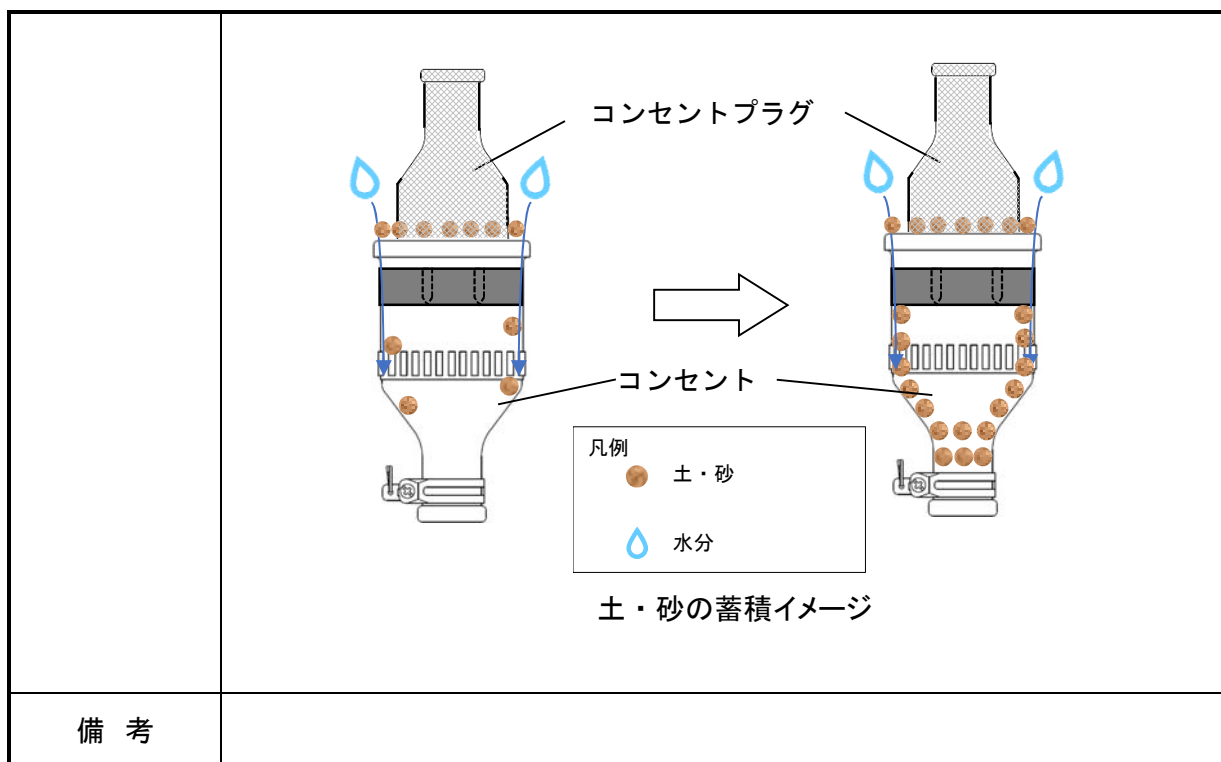
コンセント内部への土・砂の蓄積試験結果					
目 的	水及び土・砂が流入・乾燥を繰り返すことでコンセント内部に土・砂が流入，蓄積することを確認する。				
点 検 日	2023年1月25日				
確 認 内 容	<p>コンセント内部に水分及び土・砂が流入することで，発熱に至ることが再現できたことから，土・砂が流入，蓄積することを試験により再現する。</p> <p>当該事象が発生したコンセントと同種のコンセントを用意し，以下の要領にて水分と土・砂が流入・乾燥を繰り返す状況を再現することで，コンセント内部に徐々に土・砂が蓄積することを確認する。</p> <p>①コンセント外部から水及び土・砂をかけ，コンセント内部に水分及び土・砂を流入させる。</p> <p>②水及び土・砂をかけた箇所にドライヤーで温風を当てることで水分を蒸発させ，乾燥させる。</p> <p>③上記により土・砂が残った箇所にコンセント外部から新たに水及び土・砂をかけたうえで，改めてドライヤーによる乾燥を実施。</p> <p>これを繰り返す。</p>				
確 認 結 果	<p>確認の結果，コンセント外部から水及び土・砂をかけることで，わずかではあるがコンセント内部に水分及び土・砂が流入すること，これが乾燥することで，コンセント内部に土・砂が残ること，これらを繰り返すことで，コンセント内部に蓄積する土・砂が増加することを確認した。</p> <table border="1" style="width: 100%; border-collapse: collapse;"> <tbody> <tr> <td style="text-align: center; vertical-align: middle;">試験 4回目</td> <td style="text-align: center;">   <p>まばらに土・砂が付いている状態</p> </td> </tr> <tr> <td style="text-align: center; vertical-align: middle;">試験 12回目</td> <td style="text-align: center;">   <p>カバー内全体に土・砂が付いている状態</p> </td> </tr> </tbody> </table> <p>試験の回数を重ねるごとに，内部の土・砂の量が増加していることが確認できたことから，当該コンセント設置期間中にはさらに蓄積していったことが推測される。</p>	試験 4回目	  <p>まばらに土・砂が付いている状態</p>	試験 12回目	  <p>カバー内全体に土・砂が付いている状態</p>
試験 4回目	  <p>まばらに土・砂が付いている状態</p>				
試験 12回目	  <p>カバー内全体に土・砂が付いている状態</p>

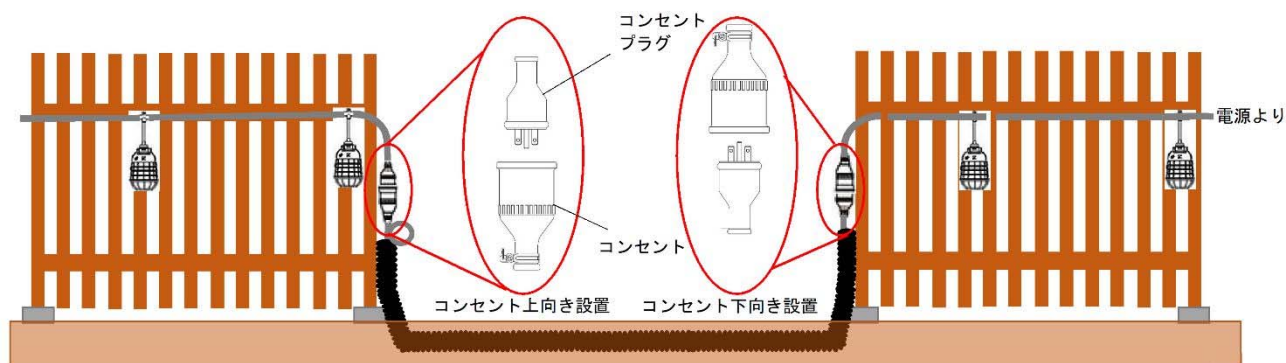
①－1 当該コンセント接続部への土・砂の付着

当該コンセントとコンセントプラグは、コンセント側の外径が大きいことから、コンセントを下向きに設置する場合は、コンセントがコンセントプラグを傘のように覆う構造である。しかし、当該コンセントは下図（左側丸囲み）の様にメーカー推奨とは逆向きにコンセントが上向きに設置される状態にあり、コンセント接続部には土・砂が溜まりやすい状態となっていた。

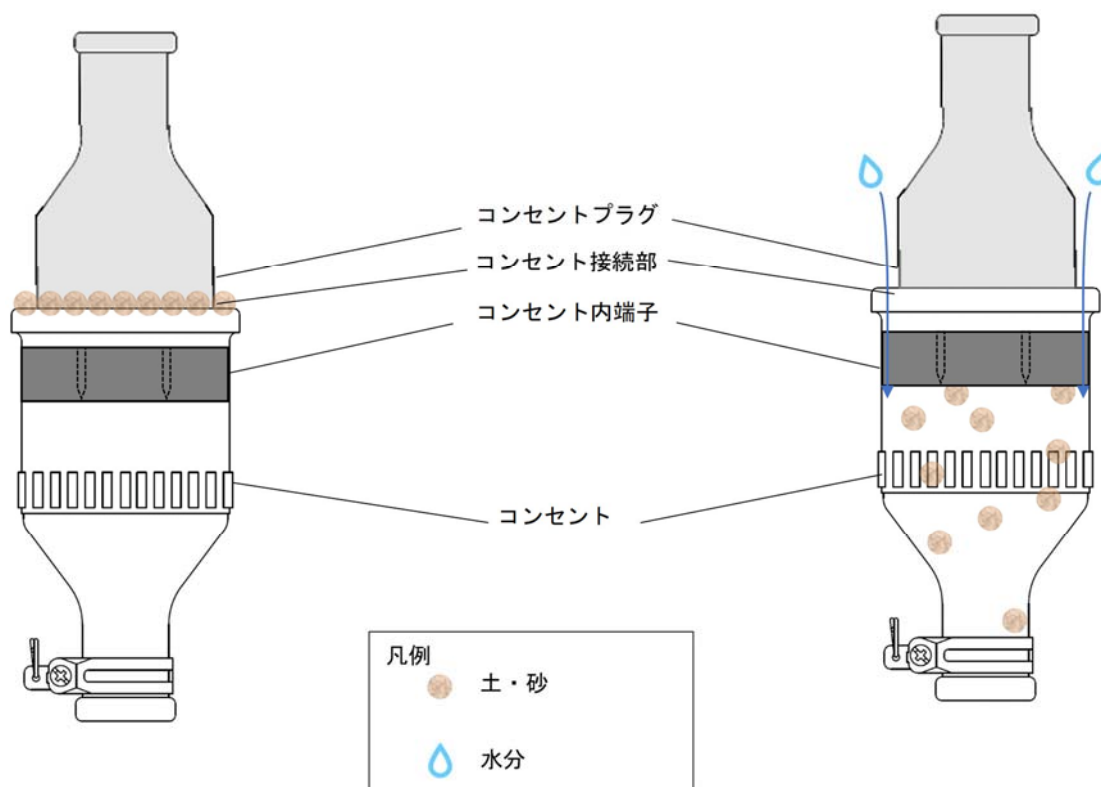
② 当該コンセント内部への土・砂の流入

スズラン灯の使用期間中に、降雨によりコンセント接続部に付着・堆積した水分及び土・砂がコンセント内部に流入した。

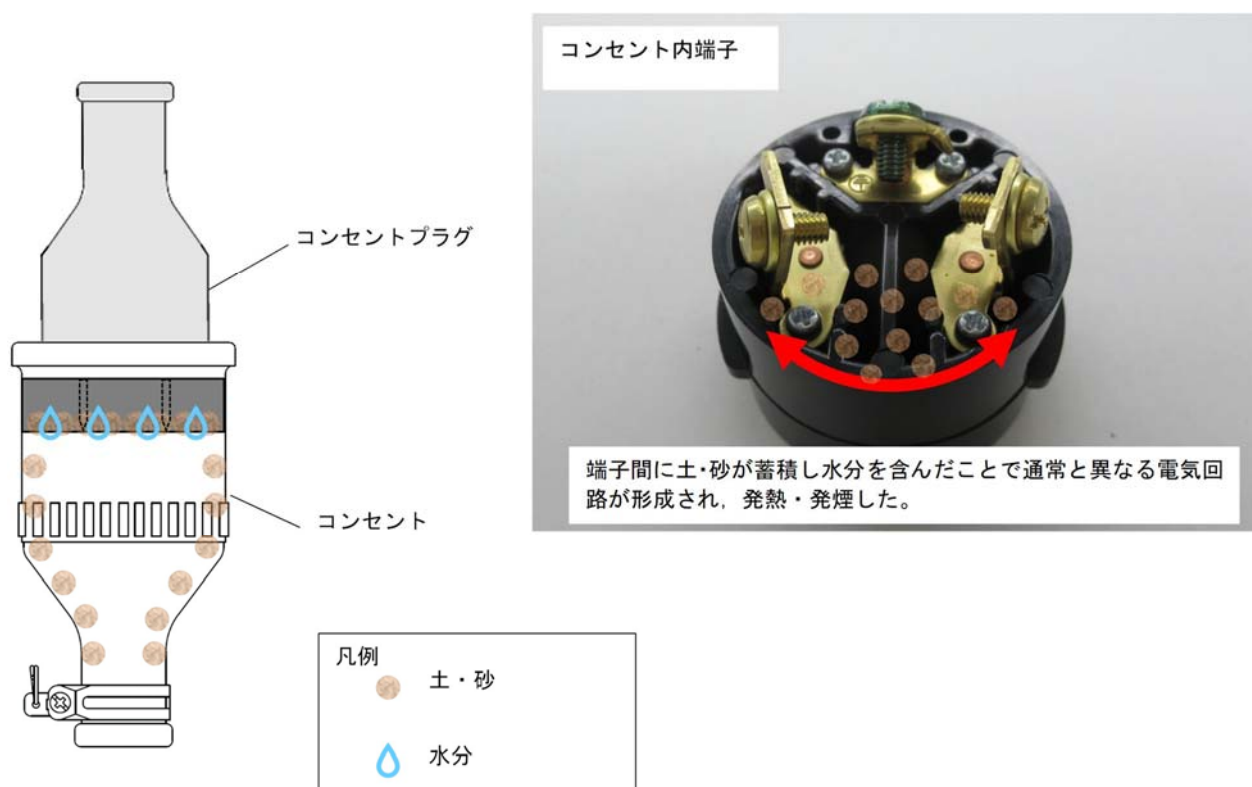
- ③当該コンセント内部へ流入した土・砂の蓄積及び④蓄積した土・砂が湿潤状態となったことに伴う発熱・発煙の発生

スズラン灯の使用期間中に、降雨により少量の土・砂が流入する事象が繰り返され、コンセント内に蓄積し、コンセント内部に通常とは異なる電気回路が形成され、発熱・発煙した。
