事故・故障等発生報告書

東総発第151号
令和5年3月27日

2023年3月27日
日本原子力発電株式会社

東海発電所・東海第二発電所
監視所内電気ストーブ電源コードの焦げ跡の確認について

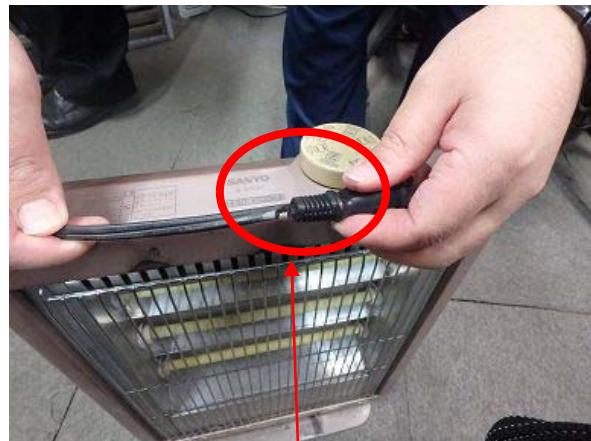
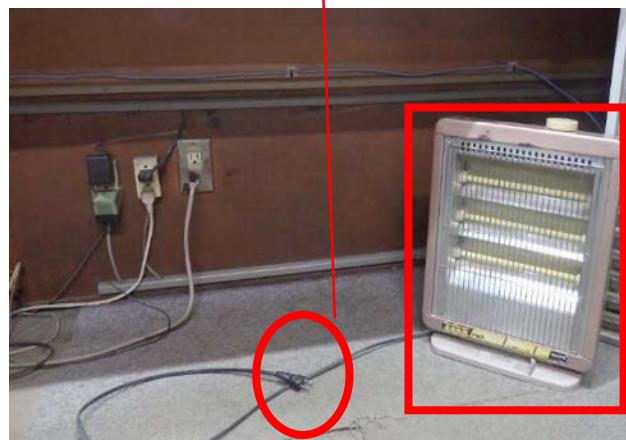
東海発電所・東海第二発電所 監視所内で確認された当該電源コードの状況

東海発電所は廃止措置中、東海第二発電所は第25回定期事業者検査中のところ、2023年2月8日14時46分頃、監視業務を行っていた委託警備員が監視所内の電気ストーブ（以下、「当該ストーブ」という）のスイッチを投入した際、当該ストーブの電源コード（以下、「当該電源コード」という）のコンセントプラグを差し込んでいるコンセント付近から煙と焦げ臭いにおいらしきものを確認した。このため、コンセントから当該電源コードのコンセントプラグを直ちに引き抜き確認したところ、当該電源コードに焦げ跡らしきものを確認した。これを受け、14時48分に監視所より公設消防に通報（覚知時刻14時48分）した。また、自衛消防隊は14時57分に出動した。

当該電源コード

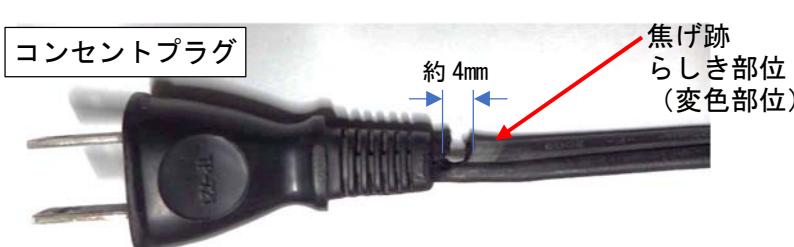
- ・コンセントプラグ根元部に約4mmの損傷を確認した。また、損傷部脇に焦げ跡らしきもの（変色部位）を確認した。
- ・当該電源コード損傷部近傍の被覆に外部からの長時間の過熱（当該ストーブによる加熱等）による熱変形は見られなかった。
- ・電源コードにキンク^{*3}がある場合、断線や過熱の要因になるが、当該電源コードには損傷部周辺にキンクは無かった。

以上より、当該電源コードが外部から長時間過熱された可能性は低く、導線の発熱により短時間で事象が進展した可能性が高い。

当該電源コードの外観点検	
目的	当該電源コードの外観を確認することで、当該電源コードの損傷発生の起點を調査する。
点検日	2023年2月10日
確認内容	当該電源コードの損傷部と健全部について熱変形があるか目視で確認する。
確認結果	<p>【損傷部】</p>

<ul style="list-style-type: none"> コンセントプラグ根元部から約4mmの損傷を確認。また、当該電源コード損傷部近傍の被覆に外部からの長時間の過熱（当該ストーブによる加熱等）による熱変形は見られなかった。 当該電源コード損傷部周辺にキンク※は無かった。 <p>以上より、当該電源コードが外部から長時間過熱された可能性は低く、導線の発熱により短時間で事象が進展した可能性が高い。</p> <p>※：キンクとは、電線を途中に輪ができた状態で引っ張ることにより生じたひもの結び目のようなものである。また、キンクが発生した場合、引張強度が低下するおそれがある。</p> <p>【健全部】</p>

<ul style="list-style-type: none"> 当該電源コードの被覆に硬化やひび割れは認められず、電源コード自体の柔軟性は維持されていた。また、被覆表面に、こすれ、ささくれが認められた。 <p>以上より、当該電源コードには許容電流を超える過電流の通電による被覆の劣化は認められないものの、当該電源コードの被覆表面にこすれ、ささくれが認められることから、当該電源コードに局部的な外力が加わった可能性がある。</p>
備考

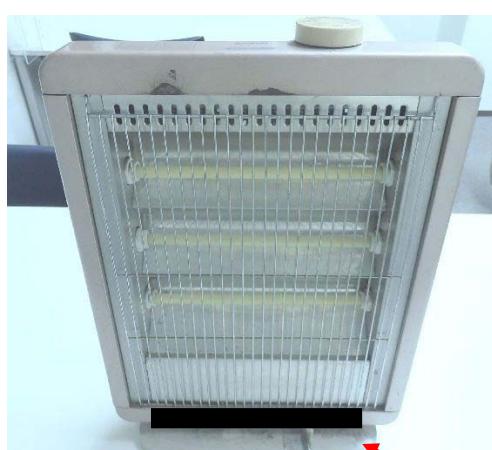
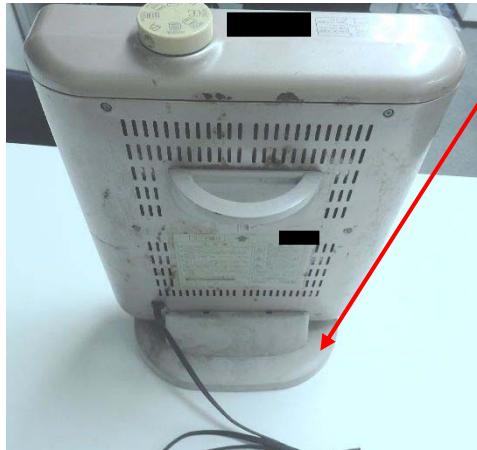
- ・当該ストーブには経年使用によるキズ、台座との接続部に若干のガタつきが認められたが、当該電源コードの損傷に影響を与えるような不具合は認められなかった。

当該ストーブ本体の外観点検	
目的	当該ストーブ本体が当該電源コードの損傷に影響を与えることが無いか調査する。
点検日	2023年2月10日
確認内容	当該ストーブについて各部の外観点検を行う。
確認結果	<p>当該ストーブ（前面）</p>

<p>当該ストーブ（裏面）</p>

<p>台座</p> <p>当該ストーブには経年使用によるキズ、台座との接続部に若干のガタつきが認められたが、当該電源コードの損傷に影響を与えるような不具合は認められなかった。</p>
備考

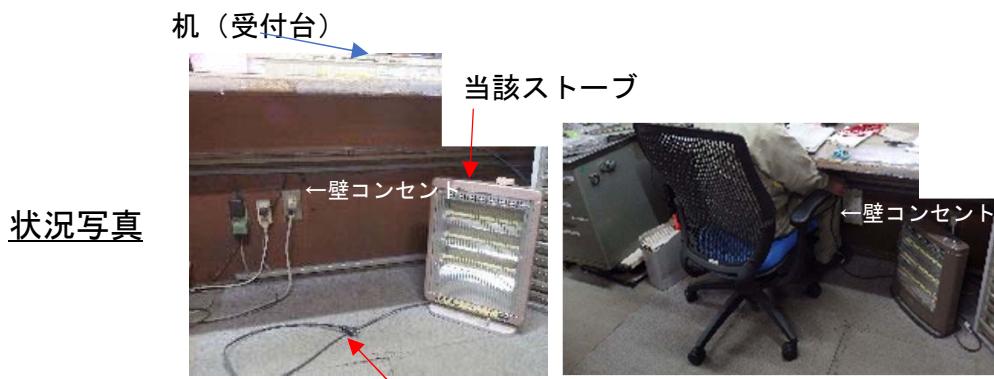
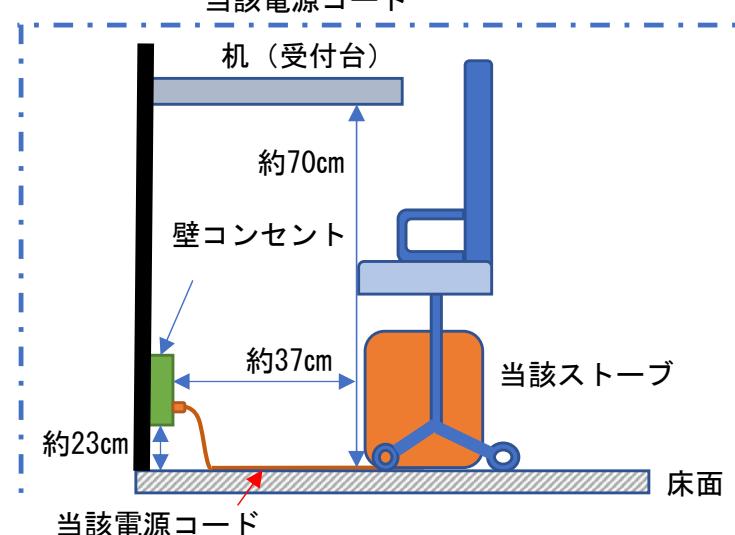
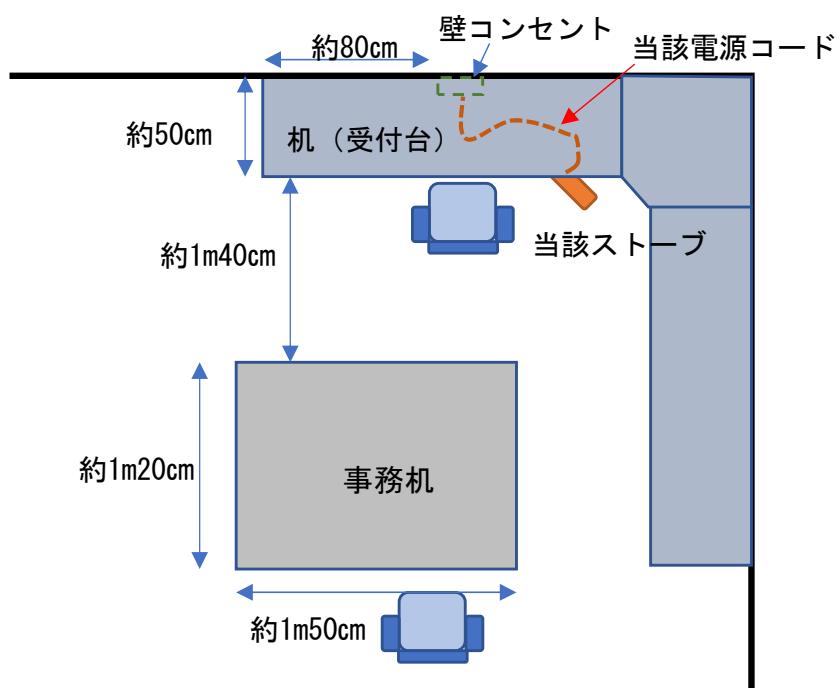
監視所内の机配置と当該ストーブの配置

- ・当該ストーブは机（受付台）近傍に設置されていた。
- ・当該電源コードは机（受付台）下に設置された壁コンセントに接続され、床面を這う状態となっていた。
- ・当該電源コードに損傷防止用の保護カバーやズレ防止用の養生テープによる保護はされていなかった。

このため、当該ストーブの移動、警備員の足や椅子のキャスターでの「踏みつけ」「ぶつけ」「引っ掛け」等により、当該電源コードやコンセントプラグに局部的な外力が加えられた可能性がある。

当該電源コードのコンセントプラグは机（受付台）下に設置された壁コンセントに接続され、当該電源コードに損傷防止用の保護カバーやズレ防止用の養生テープによる保護はなく、監視員の足や椅子のキャスターでの「踏みつけ」「ぶつけ」「引っ掛け」等により、当該電源コードやコンセントプラグに局部的な外力が加えられた可能性がある。

机下等の床面に設置した電源コード等、無意識に「踏みつけ」「ぶつけ」「引っ掛け」をしてしまう可能性のある箇所について保護カバーの設置又はテープによる養生を実施する。

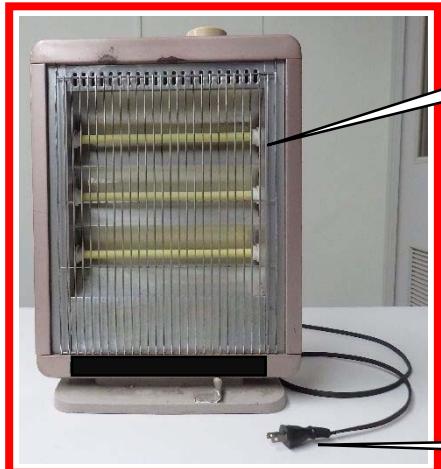
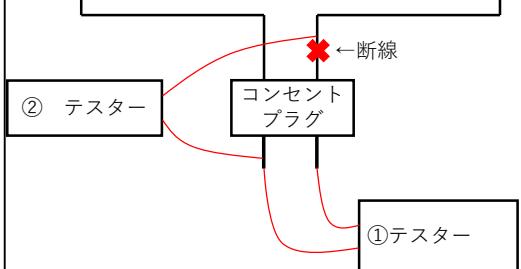
当該ストーブの点検状況

当該電源コードの短絡は無かったが、導線2本のうち1本のみが断線していることを確認した。また、当該電源コードの断線部以外は健全であることを確認するために、電気ヒータ回路を含む健全部の抵抗測定を行った結果、約 27Ω （計算値約 28Ω ）と問題無かった。

① プラグ間の抵抗値：無限大(断線)
 ② 断線部 - プラグの抵抗値（電気ヒーター回路）
 350Wモード：27.3Ω
 参考（計算値） $R = V/I = 100/3.5 \approx 28.6\Omega$
 700Wモード：14.1Ω
 参考（計算値） $R = V/I = 100/7.0 \approx 14.3\Omega$
 1050Wモード：9.5Ω
 参考（計算値） $R = V/I = 100/10.5 \approx 9.5\Omega$

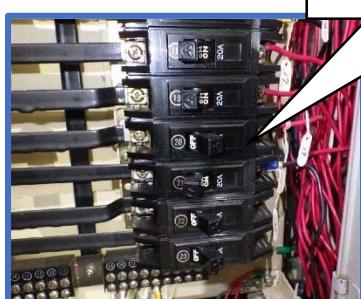
② 監視所コンセント側の点検

当該ストーブが接続されていた監視所内壁コンセントに対して、電気回路の絶縁抵抗測定を行い、異常が無いことを確認した。

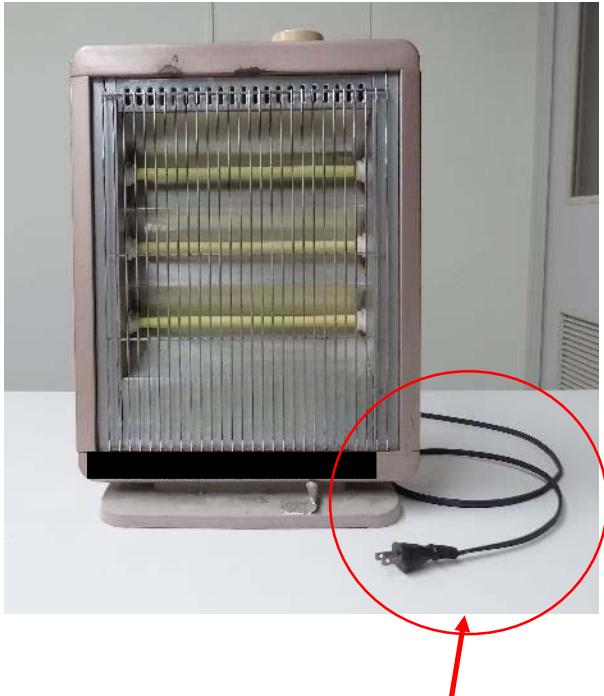
当該ストーブは2009年製であり、10年以上使用してきているものの当該電源コードの被覆に硬化やひび等経年使用に伴う劣化は確認されていないことから経年劣化による当該電源コードの損傷は考え難い。

経年劣化	
目的	経年劣化による当該電源コード不良が本事象の要因となるかを確認する。
点検日	2023年2月9日
確認内容	当該ストーブの設置時期及びその後の使用実績を確認する。
確認結果	<p>当該ストーブは2009年製であり、10年以上使用しているものの損傷部周りの被覆に硬化やひび等経年使用に伴う劣化は確認されていないことから経年劣化による当該電源コードの損傷は考え難い。</p> <p>当該ストーブ外観</p>

<p>当該電源コード損傷部周りの被覆に硬化やひび等経年使用に伴う劣化なし</p>
備考

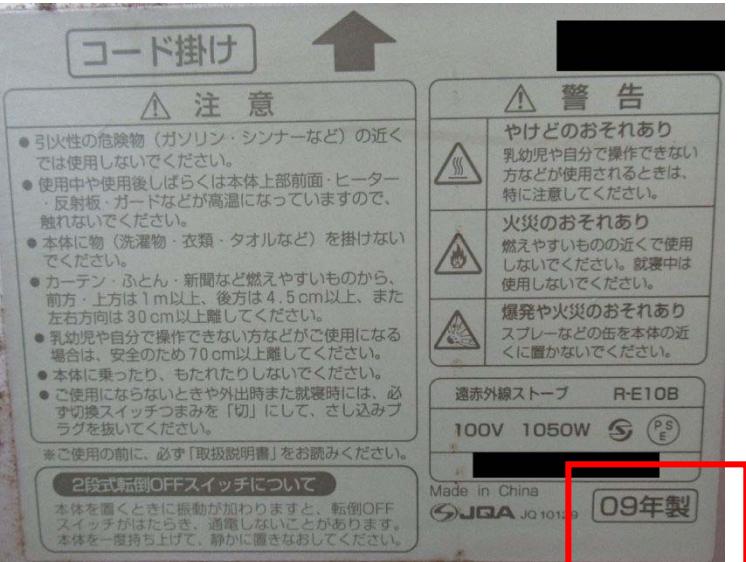
当該ストーブは2009年製であり、これまで10年以上使用しており初期不良も無かったことから、製造不良による当該電源コードの損傷は考え難い。

製造不良	
目的	製造不良による当該電源コード不良が本事象の要因となるかを確認する。
点検日	2023年2月9日
確認内容	当該ストーブの製造時期及びその後の使用実績を確認する。
確認結果	<p>当該ストーブは2009年製であり、冬場のみ使用している。 2022年度は11月より使用しているが、以降約3か月の使用実績があり、この間に異常は確認されなかった。</p> <p>当該ストーブは、これまで10年以上使用してきており初期不良も無かったことから、製造不良による当該電源コードの損傷は考え難い。</p>

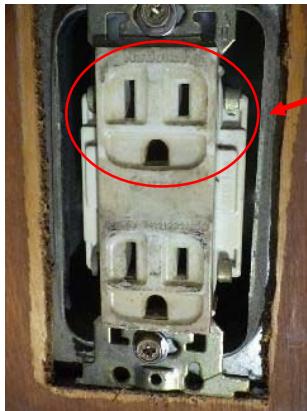
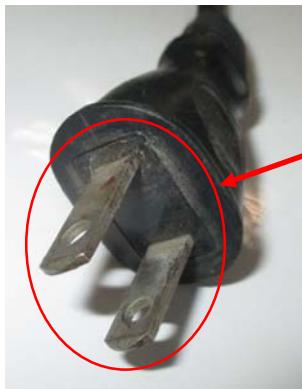
本事象発生時に上流側NFB（ノーヒューズブレーカー：配線用しゃ断器）の動作が無かったこと、給電していたコンセントの通電部に過電流に伴う変色等が見受けられなかったことから、過電流による当該電源コードの損傷は考え難い。

過電流	
目的	過電流が本事象の要因となるかを確認する。
点検日	2023年2月9日
確認内容	当該ストーブを給電していたコンセント及びコンセントプラグに過電流が流れた形跡があるかを目視で確認する。
	本事象発生時に上流側NFB(ノーヒューズブレーカー:配線用しや断器)の動作が無かったこと、給電していたコンセントの通電部に過電流に伴う変色等が見受けられなかったことから、過電流による当該電源コードの損傷は考え難い。
確認結果	<p>コンセント外観（カバーを外した状態）</p>

<p>当該ストーブのコンセント使用箇所 変色等の過電流が流れた形跡なし</p> <p>コンセントプラグ外観</p>

<p>コンセントプラグ通電部 変色等の過電流が流れた形跡なし</p>
備考

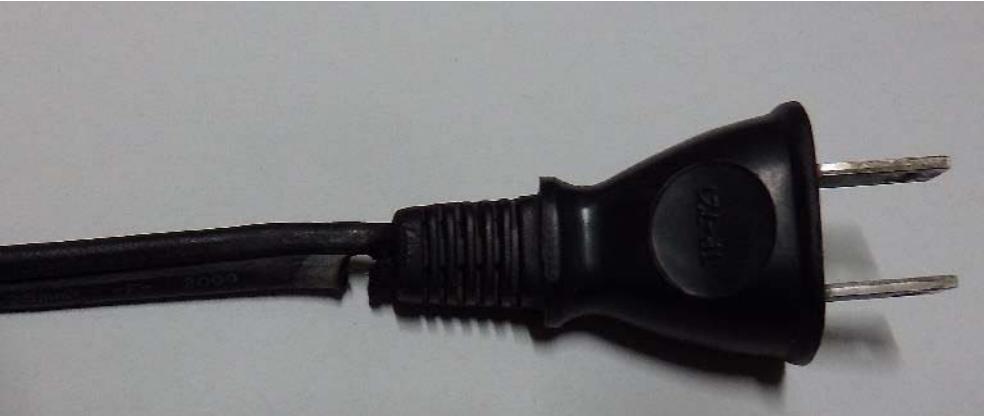
当該電源コードのコンセントプラグを確認したところ、有意な変形及び破損は無いことから、コンセントプラグの変形による当該電源コードの損傷は考え難い。

コンセントプラグの変形	
目的	当該電源コードのコンセントプラグの変形が本事象の要因となるかを確認する。
点検日	2023年2月9日
確認内容	当該電源コードのコンセントの状態を目視確認する。
確認結果	<p>当該電源コードのコンセントを確認したところ、有意な変形及び破損はなく、 本事象の要因になることは考え難い。</p> <p>○当該電源コードのコンセント 　　プラグ：変形及び破損なし</p>

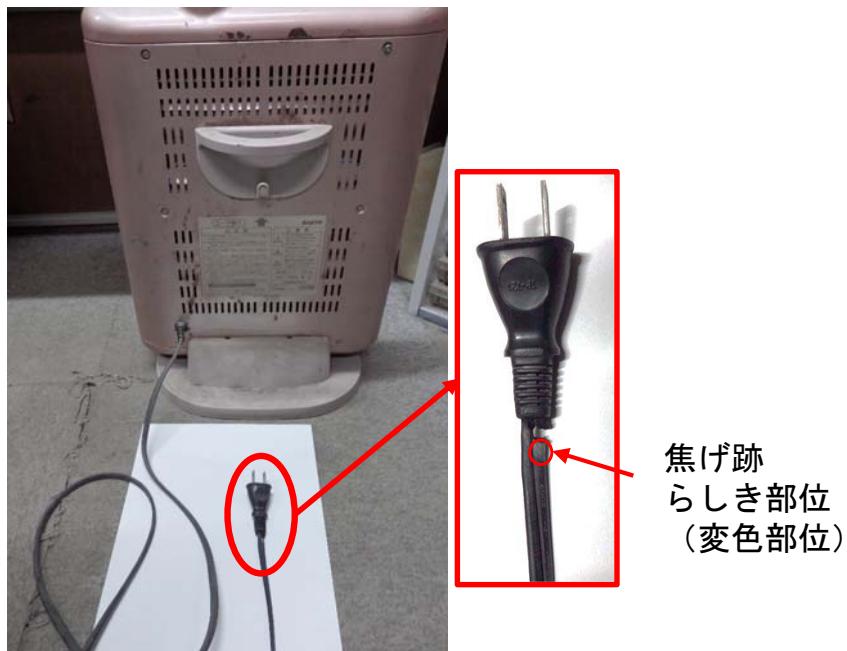
当該電源コードからの焦げ跡らしきもの発生メカニズム

当初健全であった当該電源コードは、当該ストーブを通常使用していたものの無意識な「踏みつけ」「ぶつけ」「引っ掛け」により当該電源コードに外力がかかり、最も応力が集中しやすいコンセントプラグ根元部の被覆に傷が発生した。

上記①の状態が長年継続されることによりコンセントプラグ根元部被覆の傷部分の導線（素線）が部分的に断線し、これが繰り返されることにより徐々に断線部分が増加し、導通部分の面積が徐々に減少していった。

事象発生時の当該ストーブの電源を入れる前の段階で、コンセントプラグ根元部に何らかの外力が加わり更に断線が進行した。その状態で当該ストーブの電源を入れたため、断線の進行に伴い導通面積が減少した導線部に電流が集中して流れたことにより、急速に過熱し被覆部が発煙、損傷した。

健全な状態の電源コード

①何らかの理由で電源コードに傷が発生した。

②電源コードの傷の部分に外力が加わり導線の断面積が減少した。

③事象発生直前、通電により導線部に電流が集中して流れたことにより急速に過熱した。

④急速な過熱により被覆部が発煙、損傷した。

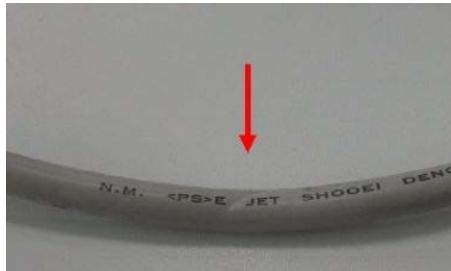
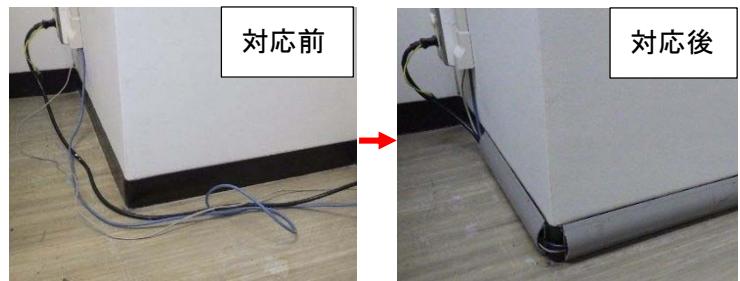
異常有：1本

点検台数1393台のうち、床面に這わせた電源コードは116本であった。このうち、保護カバー又はテープ養生されていたものは12本であり、これらについて全て異常は無かった。また、保護カバー又はテープ養生がされていないもの104本のうち、1本については圧痕を確認したことから使用禁止措置をとった。

プリンター電源コードに圧痕を確認

上記「①追加点検その1の結果」で保護カバー又はテープ養生がされていない電源コードについては保護カバー又はテープ養生を実施した。また、「②追加点検その2の結果」で保護カバー又はテープ養生がされていな

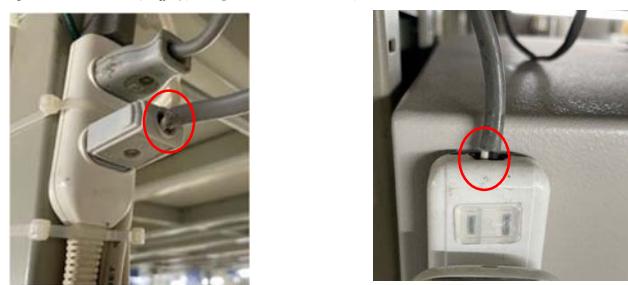
※：床面配線ではないが今回追加検査において見つけた不具合

（電線が見えており使用禁止とした）
