## 事故・故障等発生報告書

発 生 年 月 日	令和 5 年 4 月 12 日
発 生 場 所	技術センター棟 社員食堂厨房（非管理区域）
件 名	厨房コンセントでの焦げ跡発見について（第 1 報）
状 況 原 因 対 策 環境への影響等	別紙のとおり

厨房コンセントプラグでの焦げ跡発見について  
(第1報)

三菱原子燃料株式会社

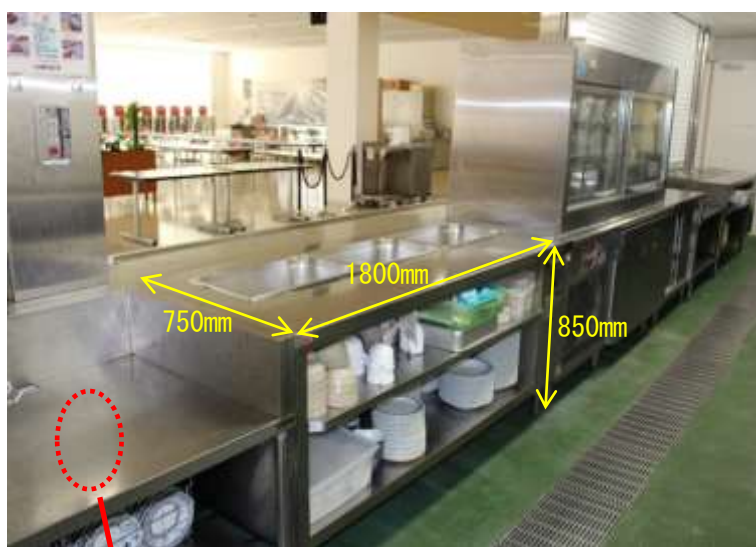
図 1-1 電気ウォーマーテーブル

2023年4月12日（水）12時37分頃、技術センター棟（非管理区域）社員食堂厨房において、協力会社の厨房責任者が電気ウォーマーテーブルの電源 ON の状態で電源灯が切れていることに気付き、配線用遮断器（漏電）を確認したところ、当該遮断器が落ち、コンセントプラグ（以下「プラグ」という。）に焦げ跡を発見した。本事象において炎、煙の発生及び臭いはなかったが、12時50分に公設消防に調査依頼の連絡を行い、12時59分に当社到着（消防車2台、サイレン・赤色灯有）、現場確認の結果、公設消防より、14時12分に「13時10分鎮火確認、14時10分火災認定<sup>※1</sup>」の連絡を受けた。また、社内の対応として、13時20分に防災組織を立ち上げた。

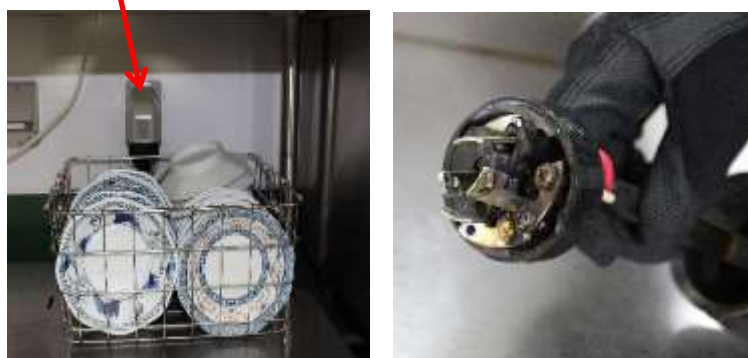
図 1-2 当該コンセントと分解点検後のプラグ

※1：電気ウォーマーテーブルのコンセント及びプラグを分解した際、プラグの中に短絡痕（電極間が短絡し電流が流れたと思われる球状の痕跡）、プラスチックの変色が見られたこと及び煤（すす）が付着していたことから火災認定に至った。

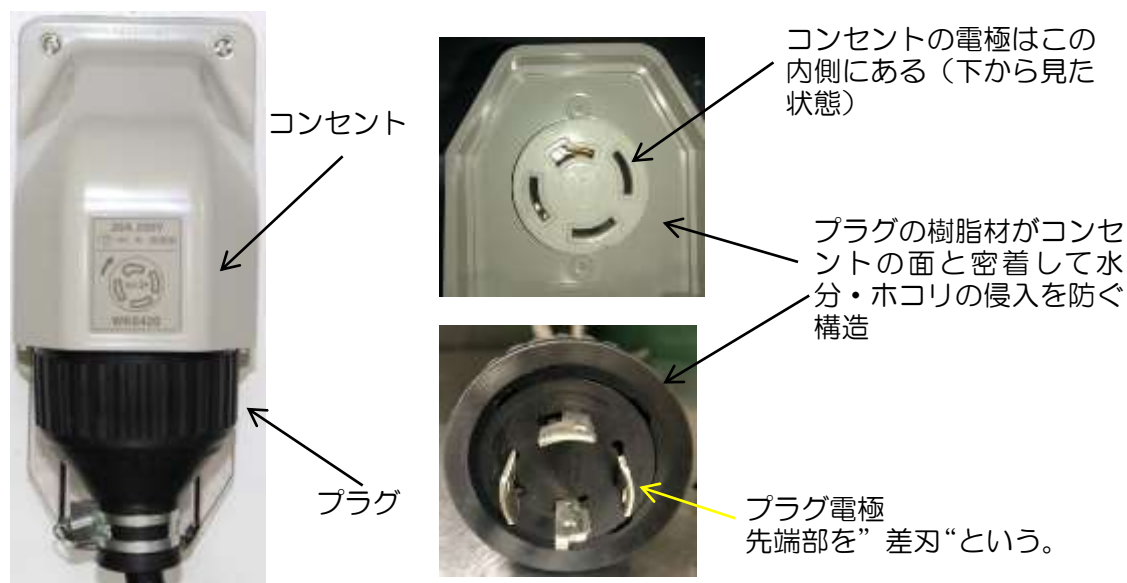
図2-1 当該と同タイプのコンセントとプラグ

当該のプラグ、コンセントと同タイプの健全なものの外観写真を図2-1に示す。  
電源供給側の白いカバーで覆われている側をコンセント、黒い側をプラグと呼ぶ。

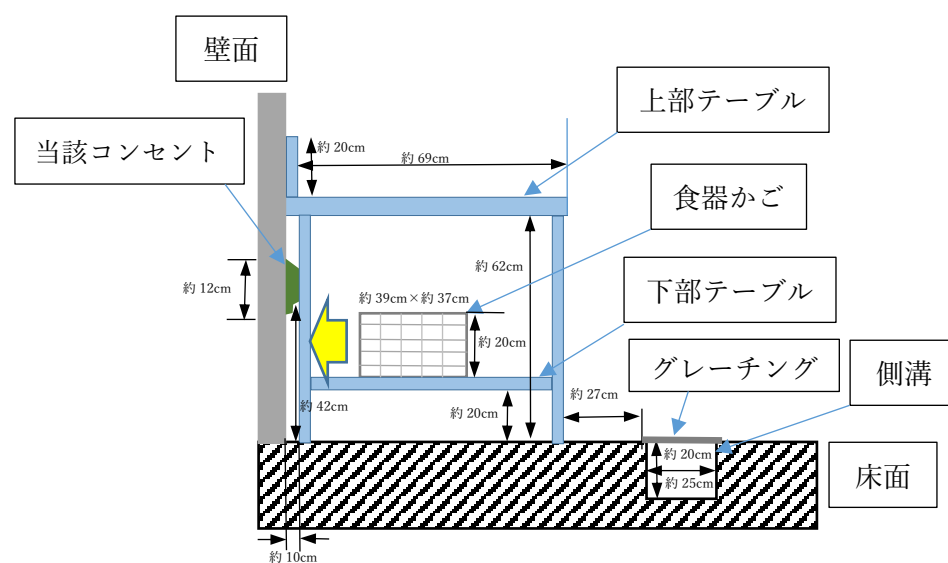
概略立面図

- ・ コンセントの設置状況は下図に示す通り、床から高さ約 42cm である。なお、隣接するテーブルの内棚高さは約 20cm、内棚と壁の隙間は約 10cm である。

- ・ 当該設備が設置されている場所は厨房であるため、食品衛生上、定期的には水で床を清掃しているが、電源を取っているコンセントの設置場所は、直接水がかかる箇所ではない。
- ・ 更に、防雨型のコンセント及びプラグとなっており、万一水がかかっても漏電は発生しない構造となっている。
- ・ ただし、厨房設備であるため、週1回、床を水洗いすること、排水溝には温水が流れることから、床近傍は湿度が比較的高い状況となっている。
- ・ 当該コンセント及びプラグは食器かごを置く棚の奥の壁に設置しているため、食器かごによる接触以外でプラグそのものに外力が作用するような場所ではない。しかし、食器かごは、作業の観点から手前側に置くことになっているが、押し込んだ場合は、奥のプラグに接触することが考えられる。
- ・ 従って、食器かごが奥まで入れれば接触する高さ位置となっていること、当該電気ウォーマーテーブルは厨房の建物完成（2012年）以降、長年使用していることから、食器かごが接触してプラグに外力が作用した可能性がある。

- ・ プラグが食器かごで押し付けられたことにより、プラグとコンセントの間に隙間を作ったと考えられることから、プラグが押し付けられないようにカバーを設置するなどの対策を講じる。
- ・ 本事象ではプラグ電極に酸化被膜の形成が認められたことから、今後はプラグ電極を定期的に点検し、酸化被膜が無いことを確認する。

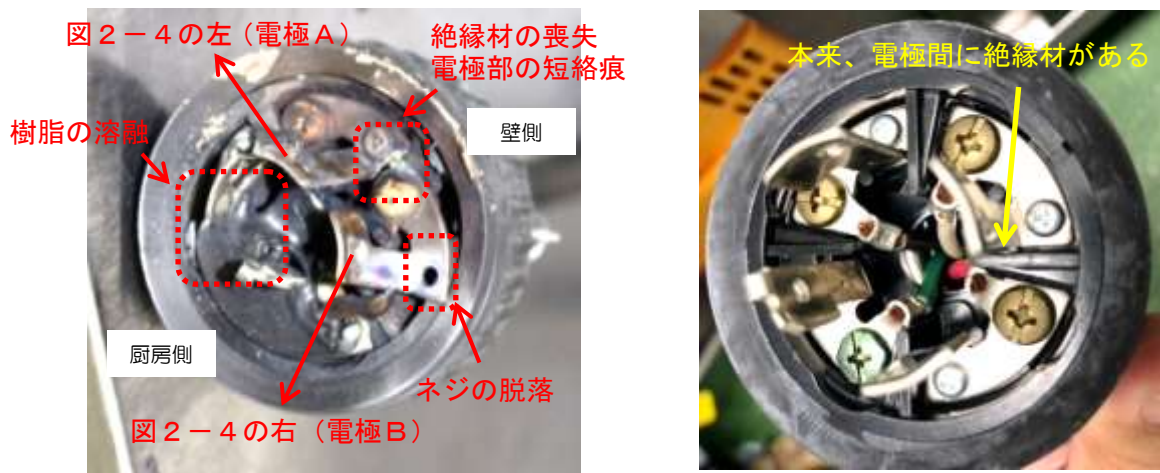
図2-2 焼け焦げ跡の見られたプラグ  
 (右は比較のため、樹脂カバーを取り外した状態の健全なプラグ)

- ・ 電源コードには損傷などの異常は認められなかった。
- ・ プラグの樹脂カバーは溶融のため変形していた（図2-2、3）。
- ・ プラグを分解したところ、プラグ電極のうち、隣接する2箇所（電極A、B）の根本部に短絡痕が認められた（図2-4）。
- ・ 短絡痕が認められる電極間の絶縁材が失われていた。また、プラグを取り外す際、電極（電極B）と絶縁材を固定するネジが脱落した（図2-2）。
- ・ 根本部に短絡痕が認められた電極（電極A、B）については、差刃にも溶融痕が認められた。また、溶融痕の周辺に酸化したような跡があった（図2-5）。
- ・ プラグから露出する電極を固定するネジ部とそのネジ部に接続する電線に緑青が認められた。緑青は電極材である銅が酸化したためと考えられる（図2-6）。
- ・ 配線の被覆に溶融した跡があり、一部の電線が露出していた（図2-7）。
- ・ 電線そのものには損傷は認められておらず、健全であった（図2-7）。

- ・ 誤って当該設備を使用しないよう、当該設備の使用を禁止（継続中）。
- ・ 当該箇所のコンセント及び防水プラグを交換することで復旧処置完了。
- ・ 復旧後点検（外観と絶縁抵抗の確認）の結果、異常なし。

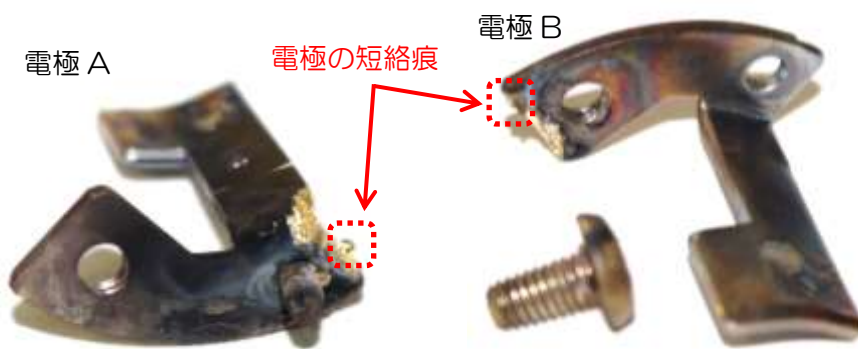
図2-4 プラグ電極を外した状態

「2-1 原因調査」の調査結果より、今回のプラグ、コンセントの焼け焦げは、プラグの電極間の短絡により、瞬間的に大きな発熱が発生したことによるものであるが、その原因は、電極を固定する絶縁材の劣化と推定する。

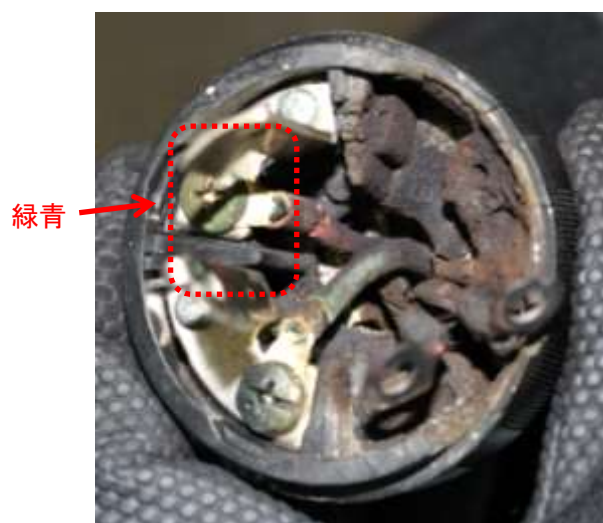
図 2-6 プラグ内部の緑青の状況

絶縁材の劣化は、プラグ及びコンセントの電極に緑青や酸化被膜が認められたことから、酸化被膜により電極間の電気抵抗が高まり、長期間にわたり発熱したことにより生じたものであり、電極の酸化の原因としては、水分による腐食と推定する。

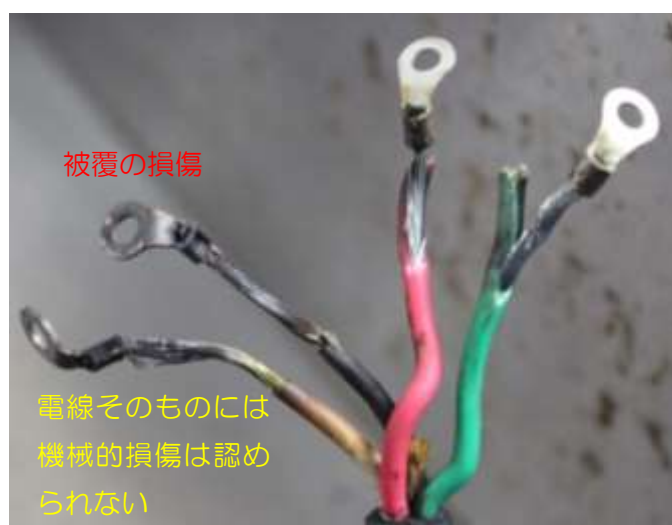
図 2-7 プラグ内部の電極に接続する配線

注) 赤と緑の2本は内部の電線の状況を確認するため、被覆を意図的に剥いだ。

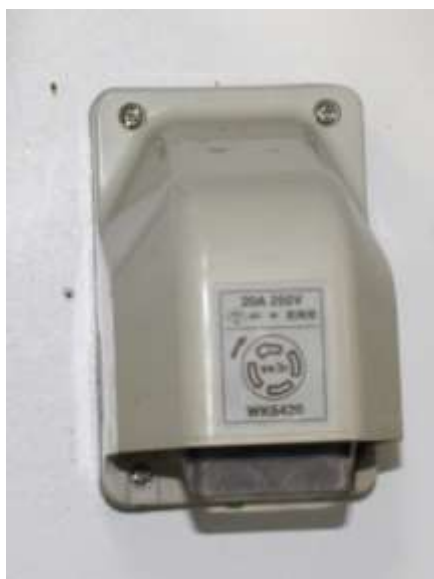
図 2-8 コンセント外観

- ・ コンセントの外部は損傷などの異常は認められなかった（図2-8）。

当該コンセント  
(外観は異常なし)

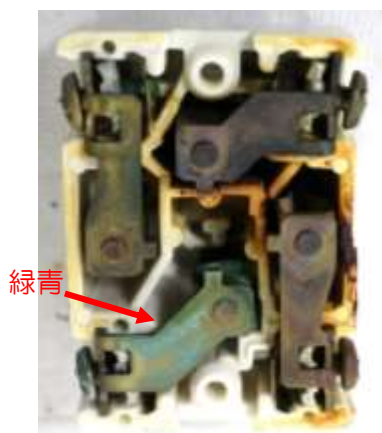
図 2-9 コンセント内部の電極の状況

- ・ コンセント側の一部の電極に緑青が認められた。また、高温による変色が認められた（図2-9）。
- ・ プラグ側で溶融が認められた電極に対応するコンセント側の電極に溶融痕が認められた（図2-10）。
- ・ コンセントの内部の配線の被覆には高温によると考えられる変色が認められたが配線には異常はなかった（図2-11）。

内部は高温により変色

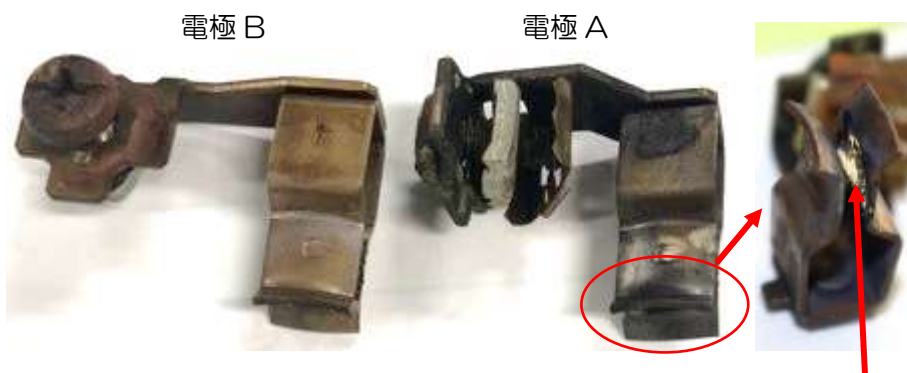
図 2-10 コンセント側の電極の状況

プラグ側と接触する内面に溶融痕あり

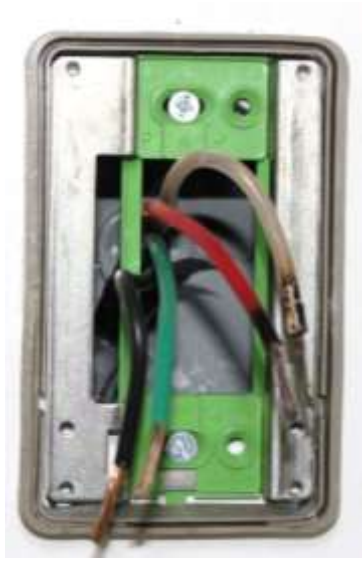
図 2 - 1 1 当該コンセントの内部配線状況

当該コンセント  
(配線被覆は高温により変色。ただし、内部の電  
線は異常なし)

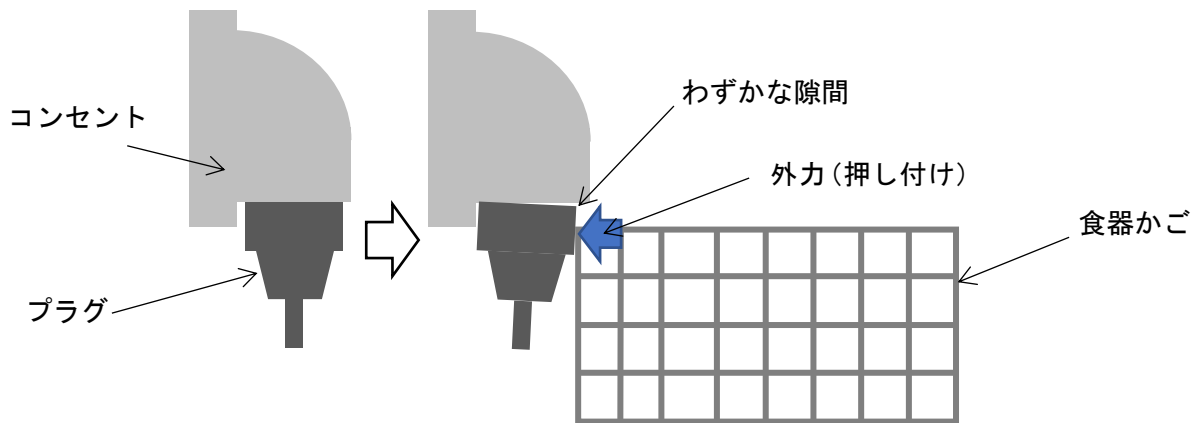
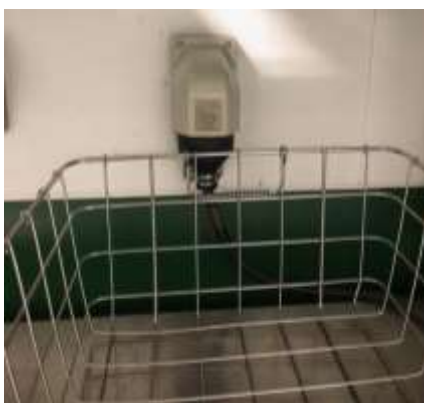
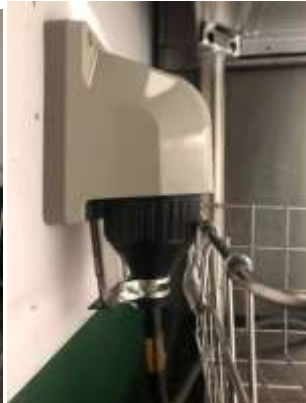
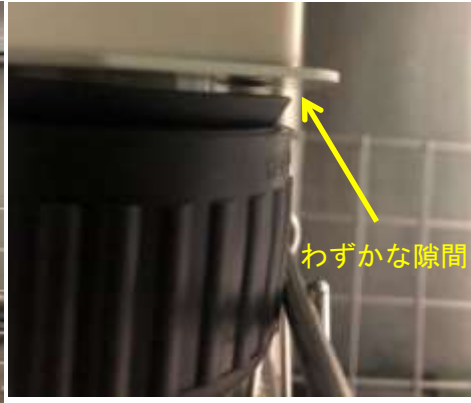
図2-12 食器かごの押し付け状態再現試験

- ・ 当該プラグは日常的に荷重が発生する環境ではないものの、棚の奥に設置されていること、棚に食器かごなどの物を置くこと、食器かごなどの物がプラグにぶつかる可能性があることから、プラグに外力が加わり、変形によりプラグとコンセントの間に隙間があいた可能性が考えられる。
- ・ 当該電源プラグは長年使用しており、外力が作用する機会があったものと考えられる。
- ・ 食器かごをプラグに押し付けた場合を模擬し、プラグとコンセントの間に隙間を確認した状況を図2-12に示す。

食器かごをプラグに押し付けた状態

コンセントカバーを外してプラグとコンセントの状況確認

- ・ （直接的な要因）棚に置いた食器類を入れた食器かごがコンセントの下部の配線を押し込み、コンセントと防水プラグキャップの間に隙間を生じさせ、水分の侵入を招いた。
- ・ （間接的な要因）当該コンセントは長期にわたり取り外されず、プラグの酸化に気づかない状態で使用を続けたため、加熱が進行し、絶縁材が劣化したことである。

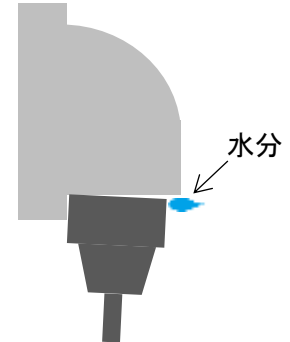
【② 当該電源プラグに水分が侵入】

- ・ 当該プラグが設置されているのは厨房であり週1回床を水洗いする。
- ・ 温水を流す排水溝があり、湿度が高い状態となっている。
- ・ 当該プラグを差し込むコンセントは厨房の床近くに設置されており、棚と壁の間に隙間（約10cm）があるため、水撥ねがコンセント部まで届く可能性がある。
- ・ 当該プラグ、コンセントは防雨型であり、コンセント（メス）とプラグは防水コンセントカバーのゴム部分が密着し水分の侵入を防ぐ構造となっているが、外力によりプラグとコンセントの間に隙間が発生し、内部に水分が侵入した可能性がある。

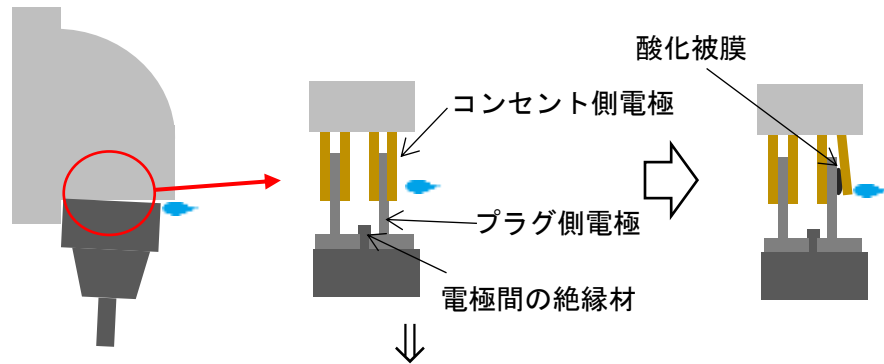
【③ 当該電源プラグ電極が腐食し電気抵抗が増加】

- ・ 電極に緑青が発生していたこと、コンセントに差し込まれるプラグの部分に酸化被膜が発生していたことから、内部に侵入した水分により、電極部に酸化被膜が発生したと推定される。
- ・ プラグとコンセントの電極間の酸化被膜部の接触抵抗が増加。

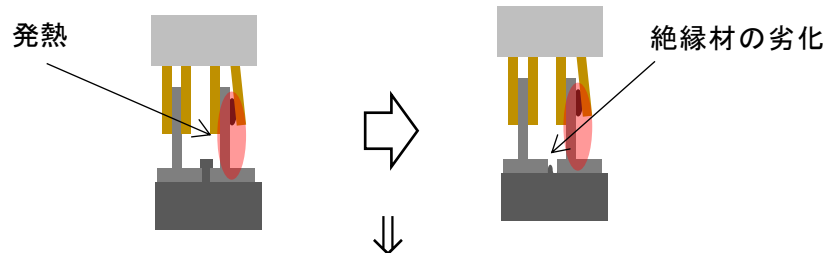
【④ 当該電源プラグ電極部が発熱し、絶縁材を溶融】

- ・ プラグとコンセントの接触抵抗により発熱し、電極の熱伝導によってプラグ電極の固定部分の絶縁材が溶融ないしは炭化することで劣化。

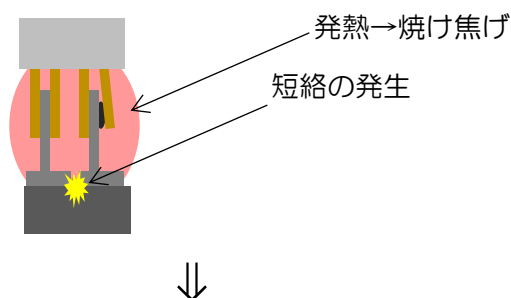
【⑤ 当該電源プラグの絶縁劣化により、プラグ・コンセント内部焼損】

- ・ プラグ電極を固定する絶縁材が劣化し、電極間の絶縁が破壊され、コンセント側の電極とともに短絡回路を形成し、電極同士の接触部に溶融部が形成された。
- ・ 大電流が流れ、プラグ、コンセントに発熱が発生し、焼け焦げが発生した。
