事故・故障等発生報告書

東二総発第84号
令和5年11月16日

発 生 年 月 日	令和5年11月9日(木)
発 生 場 所	東海第二発電所 屋外仮設事務所付近(屋外 非管理区域)
件 名	東海第二発電所 屋外照明用ブレーカーからの火花の確認について(第1報)
状 況 原 因 対 策 環境への影響等	別紙のとおり

東海第二発電所 屋外照明用ブレーカーからの火花の確認について

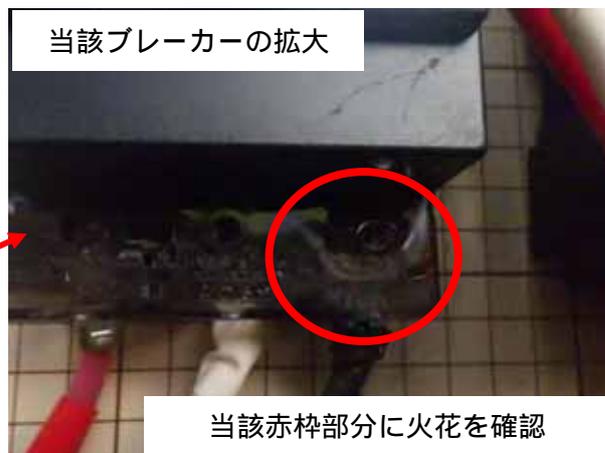
当該ブレーカーの拡大

当該赤枠部分に火花を確認

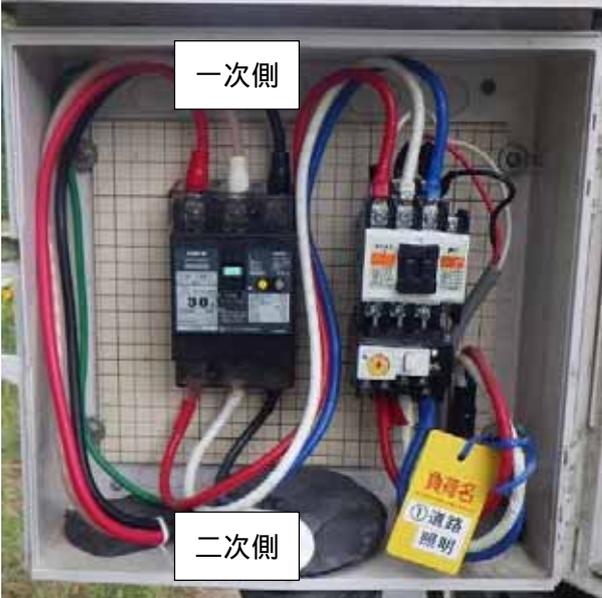
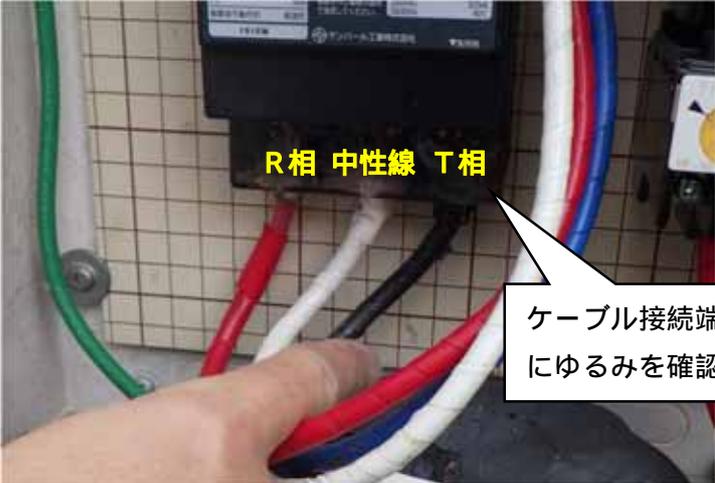
当該ブレーカーのケーブル端子の接続状態にゆるみがある場合、接触不良によりケーブル端子部から火花が発生する可能性がある。このため、当該ブレーカーの一次側及び二次側のケーブル接続端子の接続状態を点検した。その結果、二次側ケーブルのうち今回火花を確認したT相の端子（以下、「当該端子」という）の接続状態にゆるみが確認され、その他の接続ケーブル端子の接続状態にゆるみ等の異常がないことを確認した。

<p>【一次側ケーブル接続端子】</p> <ul style="list-style-type: none"> ・ R, 中性線, T相: 良 (ゆるみ無し) <p>【二次側ケーブル接続端子】</p> <ul style="list-style-type: none"> ・ R相, 中性線: 良 (ゆるみ無し) ・ T相: 否 (ゆるみ有り)

結果：二次側ケーブル接続端子のT相端子がゆるんでいたことにより、端子部から火花が発生した可能性が高いことを確認した。また、識別のために巻かれた青色絶縁テープが、当該端子から約8cm程度黒く変色し固化していること及び当該端子と接続する当該ケーブルの端子部に緑青が発生していることを確認した。
青色絶縁テープの変色や固化及び当該端子の末端部の緑青発生状況から、当該端子のゆるんだ状態は一定期間継続していた可能性が高いことを確認した。

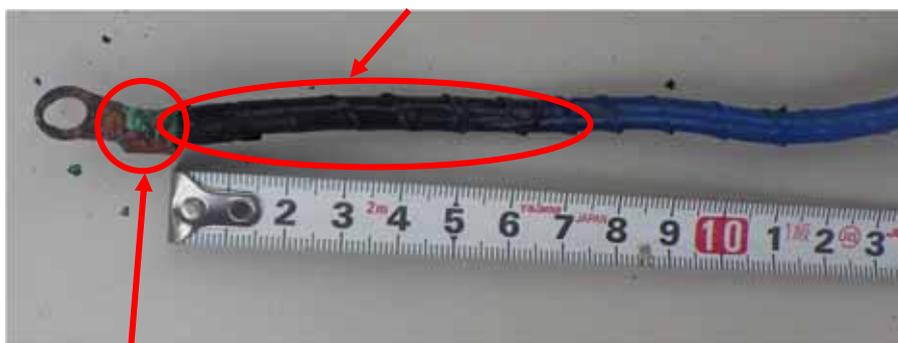
程度黒く変色して固化していること及び当該端子と接続する当該ケーブル端子部に緑青が発生していることを確認した。

以上より、当該端子の接続状態にゆりみがあったことから、端子部に接触不良が生じ火花が発生した可能性が高いことを確認した。なお、青色絶縁テープの変色や固化及び当該端子の端末部の緑青発生状況から、当該端子の接続にゆりみが生じた状態は一定期間継続していた可能性が高いことを確認した。

青色絶縁テープが黒く変色し固化（当該端子から約8cm）

緑青

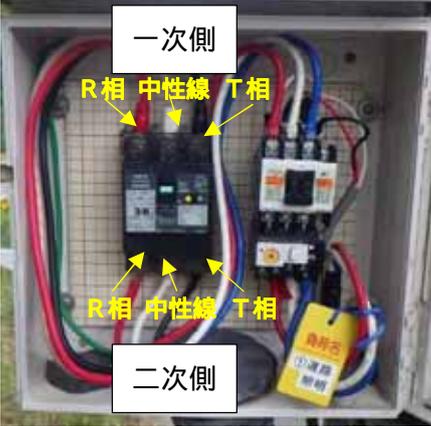
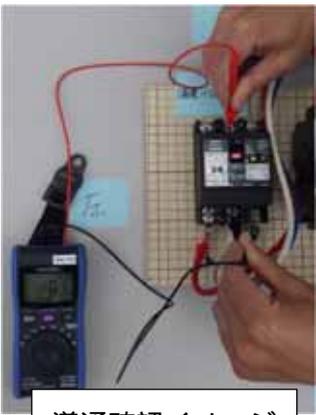
当該ブレーカーの内部電気回路に異常が発生すると、短絡等により火花が発生する可能性がある。このため、当該ブレーカーの内部電気回路について点検を実施した。その結果、線間短絡等当該ブレーカーの導通状態に電氣的な異常は確認されなかったことから、内部電気回路不良が要因となる可能性はない。

</div> <p style="text-align: center;">ブレーカー「切」状態</p> <table border="1" style="width: 100%; border-collapse: collapse;"> <thead> <tr> <th>対象</th> <th>判定基準</th> <th>結果</th> <th>備考</th> </tr> </thead> <tbody> <tr> <td>R相</td> <td rowspan="3">導通がないこと</td> <td>良</td> <td>-</td> </tr> <tr> <td>中性線</td> <td>良</td> <td>-</td> </tr> <tr> <td>T相</td> <td>良</td> <td>-</td> </tr> </tbody> </table> <p style="text-align: center;">ブレーカー「入」状態</p> <table border="1" style="width: 100%; border-collapse: collapse;"> <thead> <tr> <th>対象</th> <th>判定基準</th> <th>結果</th> <th>備考</th> </tr> </thead> <tbody> <tr> <td>R相</td> <td rowspan="3">導通があること</td> <td>良</td> <td>-</td> </tr> <tr> <td>中性線</td> <td>良</td> <td>-</td> </tr> <tr> <td>T相</td> <td>良</td> <td>-</td> </tr> </tbody> </table> <p>(2) 線間導通確認結果</p> <table border="1" style="width: 100%; border-collapse: collapse;"> <thead> <tr> <th>対象</th> <th>判定基準</th> <th>結果</th> <th>備考</th> </tr> </thead> <tbody> <tr> <td>R相-中性線</td> <td rowspan="3">導通(内部短絡)がないこと</td> <td>良</td> <td>-</td> </tr> <tr> <td>T相-中性線</td> <td>良</td> <td>-</td> </tr> <tr> <td>R相-T相</td> <td>良</td> <td>-</td> </tr> </tbody> </table> <p>使用測定器：デジタルマルチメータ (型式：DT4224 校正有効期限：2024年4月24日)</p>	対象	判定基準	結果	備考	R相	導通がないこと	良	-	中性線	良	-	T相	良	-	対象	判定基準	結果	備考	R相	導通があること	良	-	中性線	良	-	T相	良	-	対象	判定基準	結果	備考	R相-中性線	導通(内部短絡)がないこと	良	-	T相-中性線	良	-	R相-T相	良	-

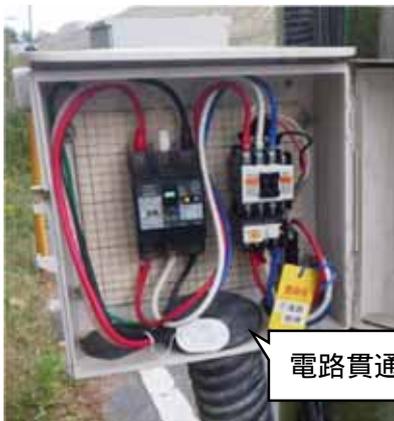
湿分の混入状況確認記録	
目的	当該照明用電源盤内への雨水の浸入や結露等の湿分の混入跡を確認し、電気回路への影響を確認する。
点検日	2023年11月10日
確認内容	(1) 当該照明用電源盤内への湿分混入跡を確認する。 (2) 当該照明用電源盤の仕様および設置箇所周囲の状況を確認し、設置環境に問題がないことを確認する。
確認結果	<p>(1) 当該照明用電源盤内の湿分混入跡確認結果 当該照明用電源盤内を確認した結果、雨水や結露等の混入跡が無いことを確認した。また、当該ブレーカー本体にも湿分が付着跡はなく、電路貫通部のシール状態も良好であることを確認した。</p> <div style="text-align: center;">

<p>電路貫通部シール</p> </div> <p>(2) 当該照明用電源盤の仕様および設置環境確認結果 当該照明用電源盤は「屋外仕様」であることを確認した。また、周囲状況を確認したところ、高さ約1.4m程度の場所に設置しており、道路の車両通行箇所からも約5m離れていることから、没水や車両からの水の跳ね上げにより外部から雨水の影響を受けることは考えにくい。</p> <div style="display: flex; justify-content: space-around;"> <div style="text-align: center;">

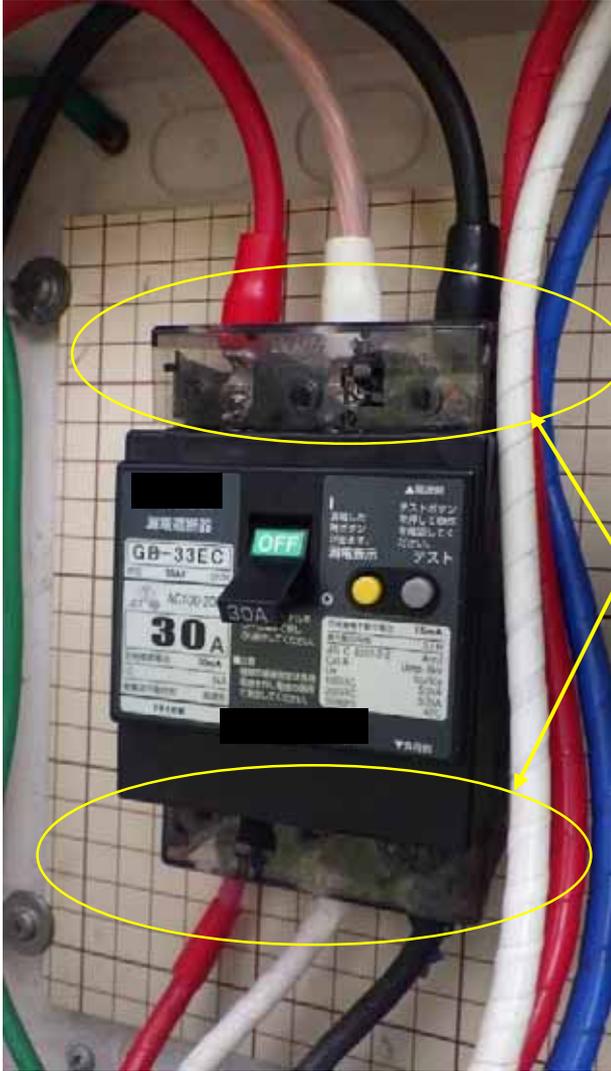
当該ブレーカーに塵埃の堆積による絶縁性能の低下等が原因で火花が発生する可能性がある。このため、当該ブレーカーの目視確認を実施した結果、有意な塵埃の堆積は確認されなかったことから、塵埃の堆積が要因となる可能性はない。

<div style="border: 1px solid black; padding: 5px; margin-left: 10px;"> <p>有意な塵埃がないことを確認した</p> </div> </div>
備考

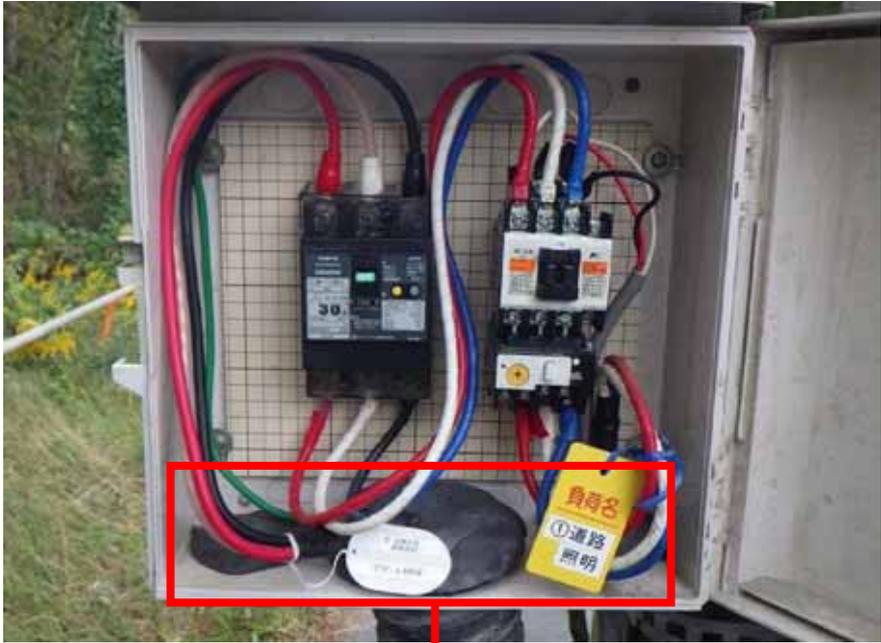
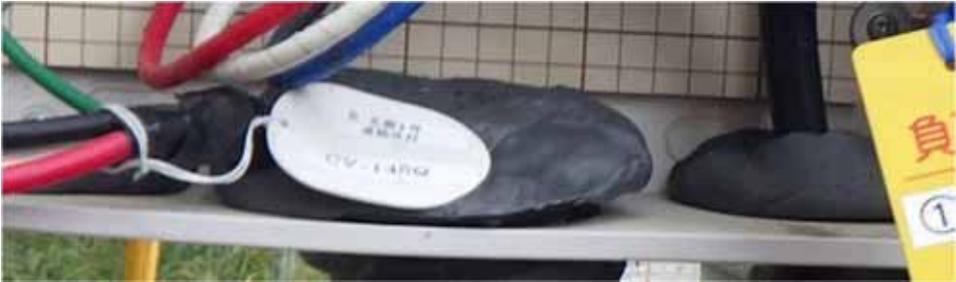
<p style="text-align: center;">電路貫通部シール拡大</p>

小動物やその他の異物により導電部間で短絡した場合、火花が発生する可能性がある。このため、当該照明電源盤内を確認したところ、小動物他有意な異物は確認されなかったこと及び当該照明電源盤の電路貫通部はシール施工により異物混入防止策が施されていることから、小動物やその他の異物の混入が要因となる可能性はない。

小動物やその他の異物の混入確認記録	
目的	当該ブレーカーが設置されている当該照明用電源盤内への小動物やその他の異物混入状況を確認し、当該ブレーカーや電路に影響を与えていないことを確認する。
点検日	2023年11月10日
確認内容	当該照明用電源盤内について、小動物他有意な異物の混入状況を確認する。
確認結果	<p>結果：当該照明用電源盤内を確認した結果、小動物他有意な異物混入は確認されなかった。また、電路貫通部はシールされていることを確認した。</p>

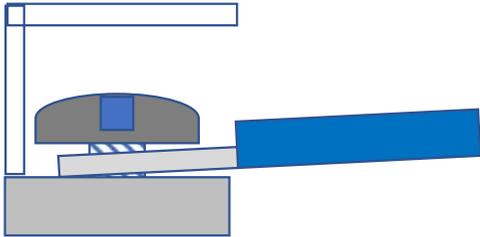
【 当該ブレーカー設置時の当該端子部の接続不良（施工不良）が発生・継続】
当該ブレーカー設置時に当該端子のネジ締付が不完全な状態となり、当該端子部の接続がゆるんだ状態が継続する状態となった。

当該ブレーカー設置時の当該端子部の接続不良（施工不良）が発生・継続

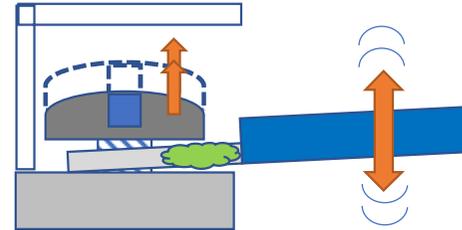
【 当該端子部におけるゆるみの拡大】
当該端子部は設置当初より不完全なネジ締付状態であり、振動等外的要因でさらにネジがゆるみやすい状態となっていた。このため、毎日、当該ブレーカーを入り切りしていたことによる振動や当該照明用電源盤の扉の開閉に伴う振動等による影響で、当該端子部の接続がゆるんだ状態はさらに拡大していった。

当該端子部におけるゆるみの拡大

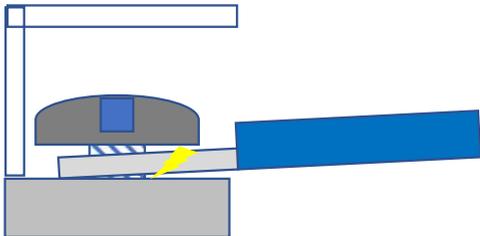
【 当該端子部における微小放電の発生】
当該端子部の接続がゆるんだ状態で通電するため微小放電が発生した。なお、毎日、当該ブレーカーの入り切りは実施していたものの、微小放電のため気づくことはなかった。

当該端子部における微小放電の発生

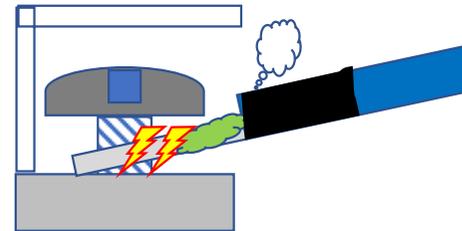
【 当該端子部における放電事象の拡大及び発熱事象の拡大】
上記 による当該端子部の接触抵抗の増加及び上記 による当該端子部の接続状態のゆるみの拡大が重畳し、当該端子部での放電事象及び発熱事象の拡大による当該ケーブル被覆の変色が拡大していき、最終的に今回の火花発見事象に至った。

当該端子部における放電事象の拡大及び発熱事象の拡大

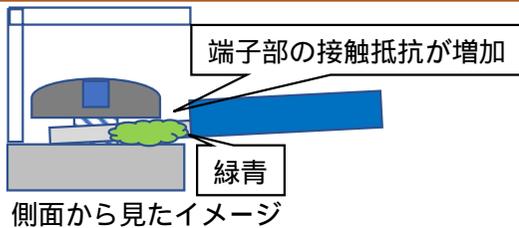
【 当該端子部における緑青の発生・進行と緑青による接触抵抗の増加】
当該端子部で微小放電が継続することにより緑青が発生した。また、緑青部が進行拡大することにより接触抵抗が増加した。

当該端子部における緑青の発生・進行と緑青による接触抵抗の増加
