事故・故障等発生報告書

東二総発第 98 号  
令和 7 年 2 月 12 日

| 件 名 | 東海第二発電所 中央制御室内制御盤における火災の発生について (第 1 報) |

## 東海第二発電所 中央制御室内制御盤における火災の発生について

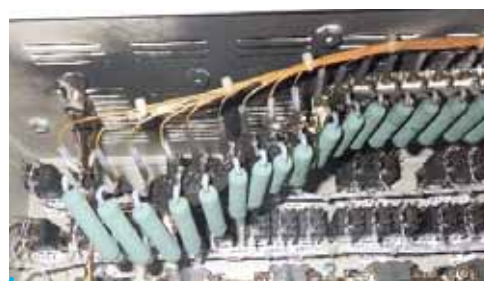
当該制御盤内

隙間から炎（こぶし大）及び発煙を確認した箇所

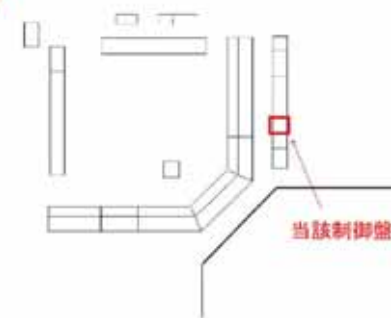
当該制御盤から炎・発煙を確認した経緯

- ①移動式炉心内計装のシェアバルブの作動試験を実施するにあたり、当該制御盤の内部回路にあるスローブローヒューズ※<sup>3</sup>を大容量のヒューズ※<sup>4</sup>に交換した。
- ②当該制御盤からシェアバルブのキースwitchの「点火」位置（入状態）を保持
- ③約30秒程度経過後、当該制御盤の隙間より炎・発煙を確認した。
- ④直ちに二酸化炭素消火器で消火した。
- ⑤シェアバルブのキースwitchを「モニタ」位置（切状態※<sup>5</sup>）に戻した。
- ※<sup>3</sup>：ゆっくりと温度が上昇し消断するヒューズ。当該ヒューズの容量は0.5Aであり、シェアバルブの動作電流（約5.8A）が流れると0.7秒後に消断する仕様。
- ※<sup>4</sup>：工場試験時と同条件で実施するため10Aのヒューズを使用することとした。
- ※<sup>5</sup>：切状態であるものの回路の断線確認を行うため、微電流値（9.1mA）が流れている。

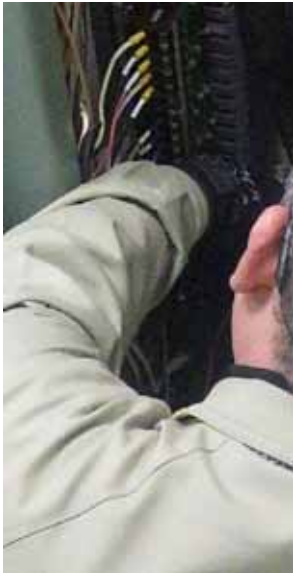
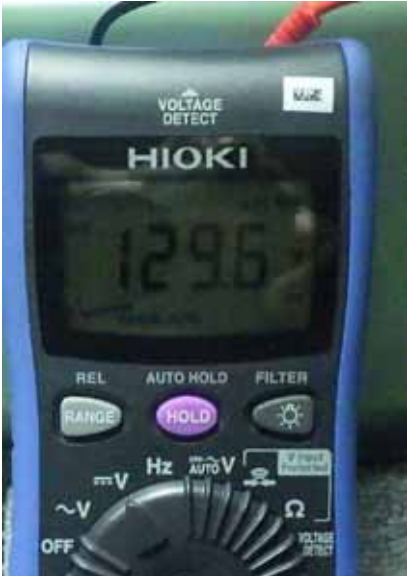
| 当該制御盤の入力電圧測定記録 | |

を確認した結果、電圧は判定基準値内であったことから過電圧が要因となる可能性は考え難い。

| 当該制御盤の入力電圧測定記録 | |
|---|---|
| 確 認 結 果 | <p>当該制御盤の一次側に接続する入力電圧を測定した結果、当該制御盤の電源仕様である直流 125V（+10%，－20%）の範囲内であることを確認した。</p> <div></div> |

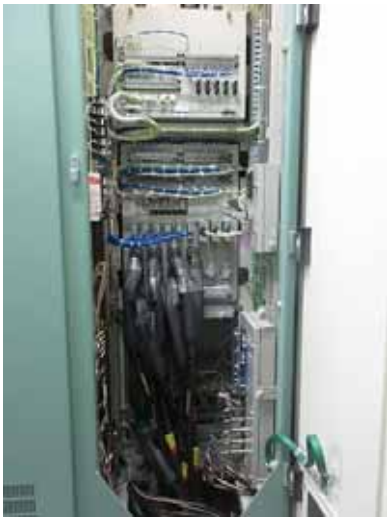
| 当該制御盤の塵埃堆積状況確認結果 | |
|---|---|
| 確 認 結 果 | <p>当該制御盤を確認した結果，有意な塵埃の堆積は確認されなかった。</p> <div><p>(制御盤上部)</p><p>(制御盤内下部)</p></div> |
| | <div><p>(外気取込みフィルタ)</p><p>(制御盤内)</p></div> |
