事故・故障等発生報告書

NDC 社発 2 6－1 5 7 号  
令和 8 年 7 月 3 日

| 件 名 | MH I 原子力研究開発株式会社<br>材料ホットラボ施設における火災について（第 1 報） |

## MHI 原子力研究開発株式会社 材料ホットラボ施設における火災について (第 1 報)

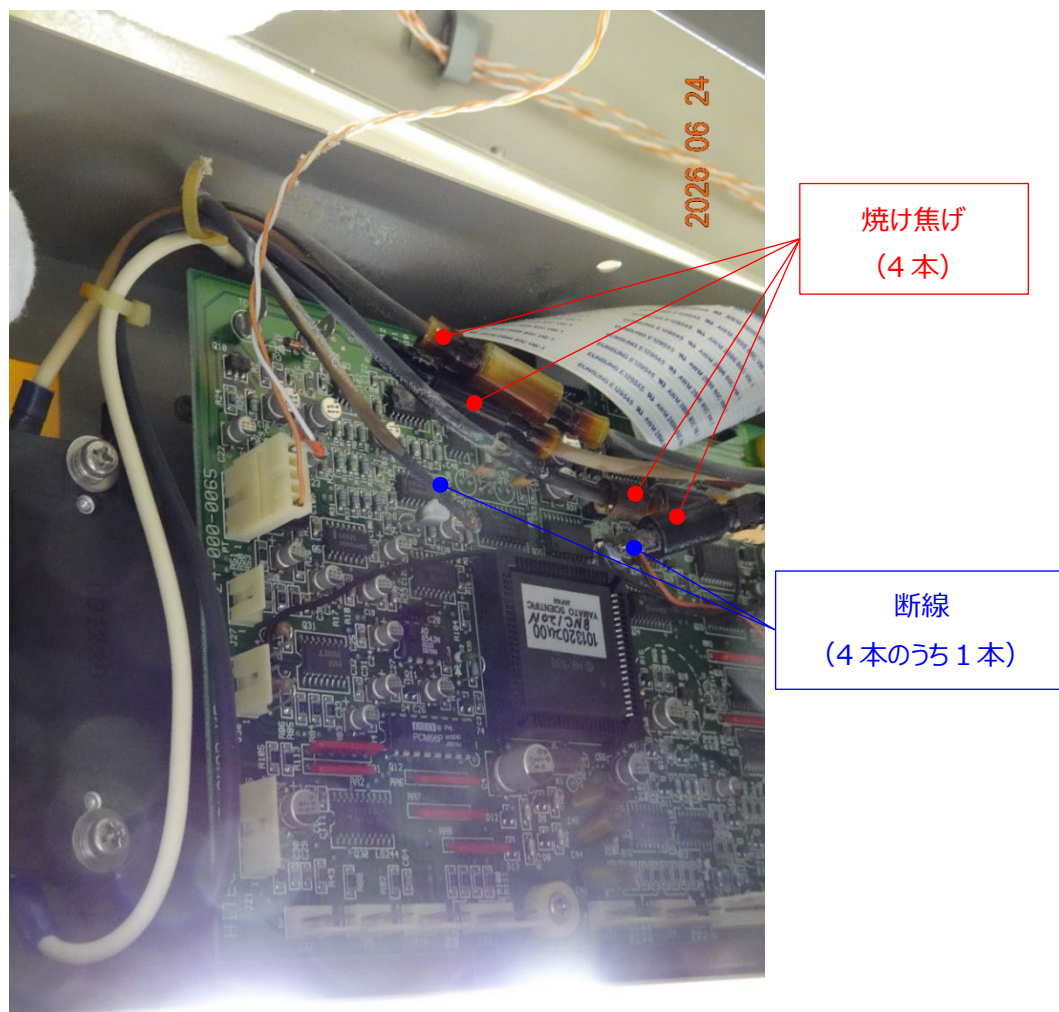
写真 2-2 発災した恒温槽の内部部品の損傷状況

10 時 30 分より社員 A、B 及び C が当該恒温槽の調査を開始したところ、10 時 45 分に恒温槽の電源ケーブル 4 本の焼け焦げとそのうち 1 本の断線を確認した（写真 2-2）。

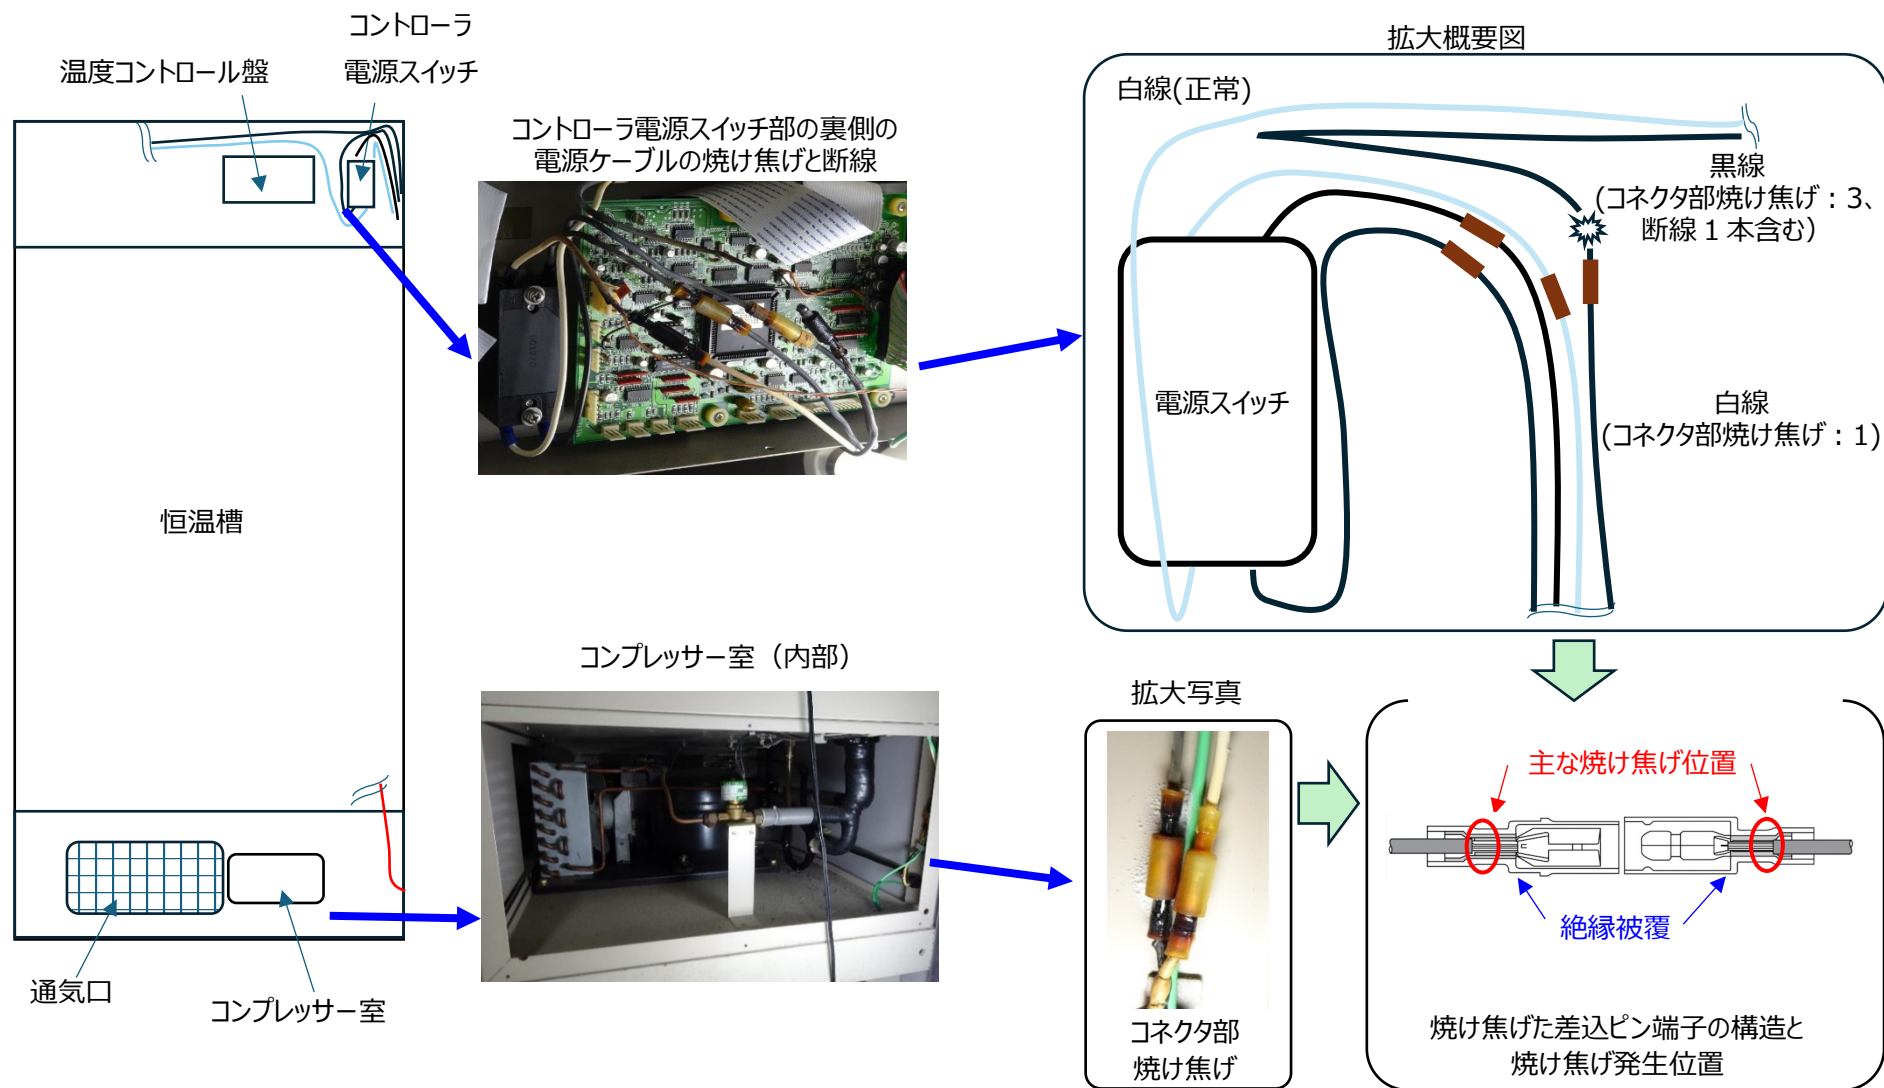
図 6-1 発災した恒温槽の電源ケーブル損傷状況の概要

- ・ 当該恒温槽の電源ケーブル（仕様：公称断面積  $2.0\text{mm}^2$  (2sq)、導体外径：約 1.83mm、難燃架橋ポリエチレン絶縁の電線）の焼け焦げ状況（図 6-1）、及び配線図上における焼け焦げ発生位置を確認した（図 6-2）。
- ・ 電源ケーブルの断線や被覆の焼け焦げは、コネクタ部の圧着端子（差し込みピン端子）の位置に集中していることを確認した。
- ・ 当該恒温槽内の他部位の電源ケーブルの確認において、恒温槽下部のコンプレッサー室に配置されているブレーカー1 次側電源ケーブルについても、コネクタ部の圧着端子（差し込みピン端子）の被覆に焼け焦げが確認された。

今後、公設消防の協力のもと、当該恒温槽の分解調査等を含む詳細調査や焼け焦げ及び断線の発生に至る要因分析を実施して原因の特定を図る。

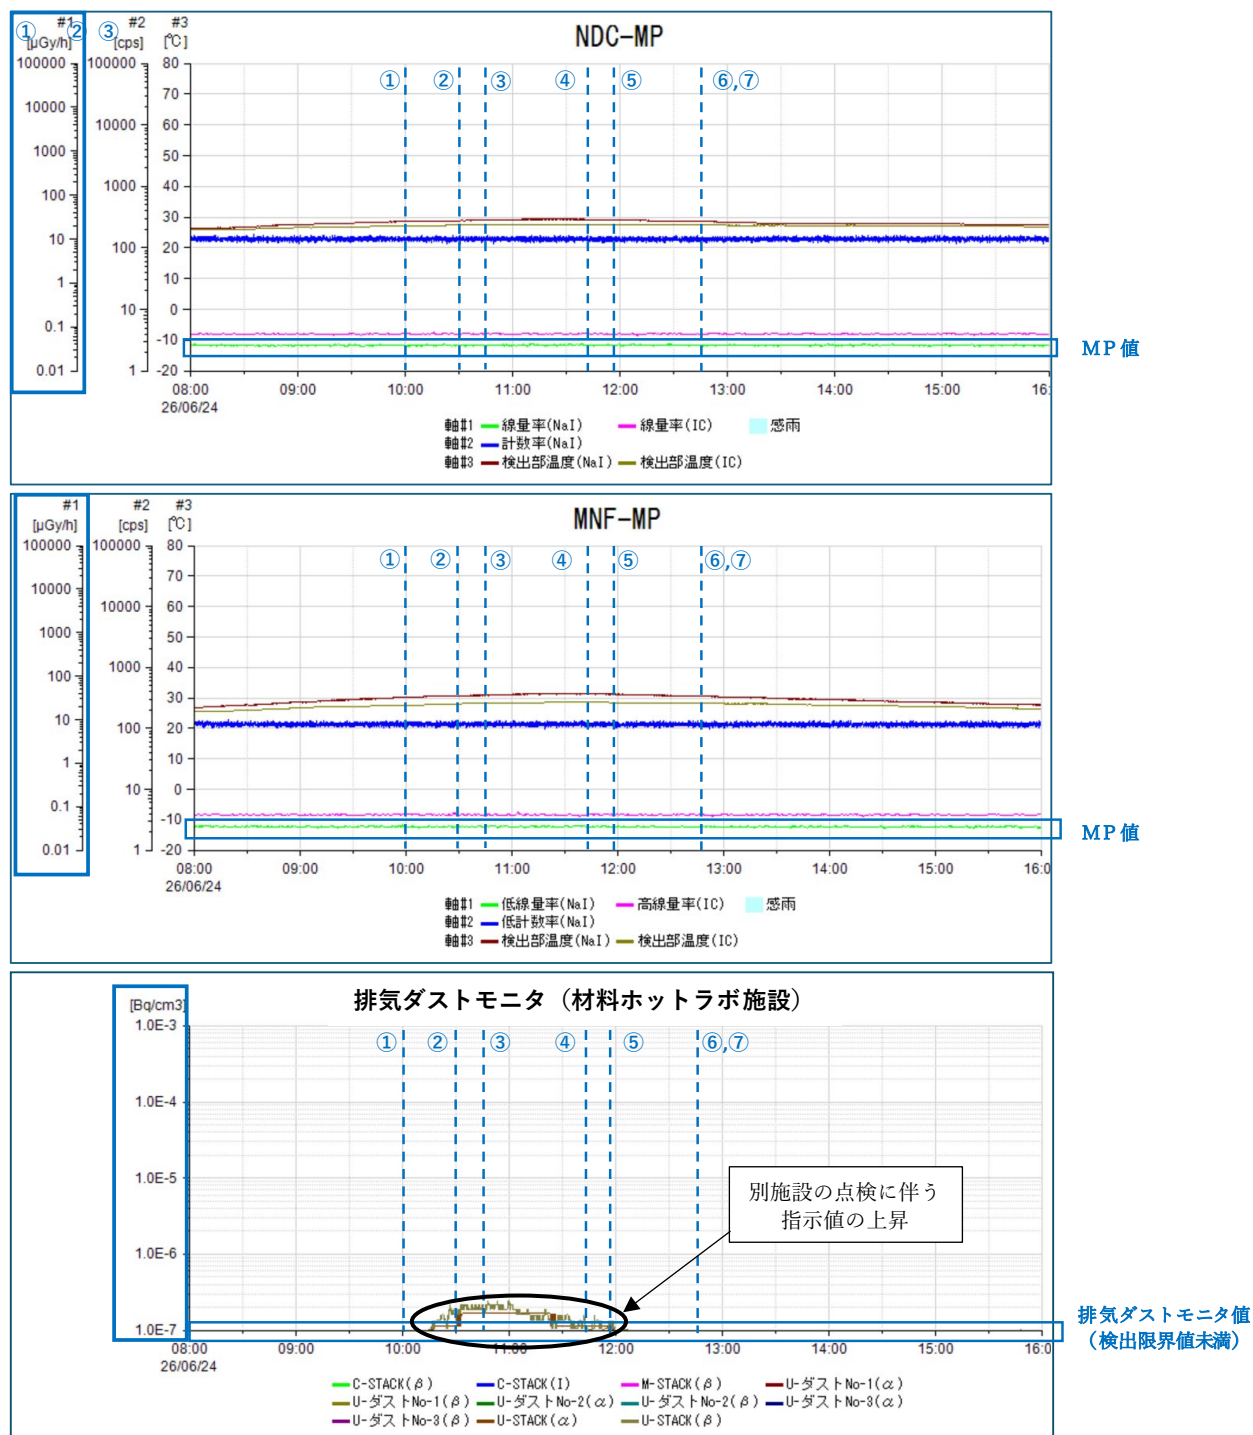
図 8-1 発災前後のモニタリングポスト及び排気ダストモニタ指示値の経時変化  
(上グラフ：NDC 局 (MP)、中グラフ：MNF 局 (MP)、下グラフ：排気ダストモニタ)

本事象に伴う人的災害の発生及び周辺環境への影響はなく、モニタリングポスト及び排気ダストモニタ（材料ホットラボ施設）指示値の変動もなかった（図 8-1、図 8-2）。
