### 3 その他の施設

#### (1) 住友金属鉱山株式会社材料事業本部材料第三事業部 触媒・建材統括部技術センター

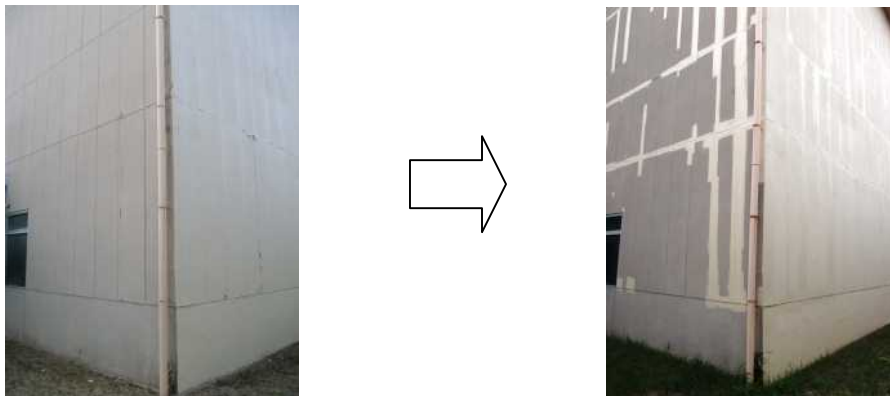
- ① 地震直後から東京電力の供給停止により停電，3月14日に復電
- ② 屋外の排気ダクト継ぎ手の一部に，外れた箇所があった。
- ③ 建屋の外壁の一部に，ひび割れ，かけが認められた。
- ④ 地震当日は核燃料物質を使用していなかった。核燃料物質は地震による被害を受けず，正常に保管されていた。

第2試験棟建屋外壁

- ① 屋外の排気ダクト継ぎ手の外れた箇所の補修を実施  
(平成23年4月22日完了)
- ② 建屋外壁のひび割れ，かけの補修を実施 (平成23年7月30日完了)

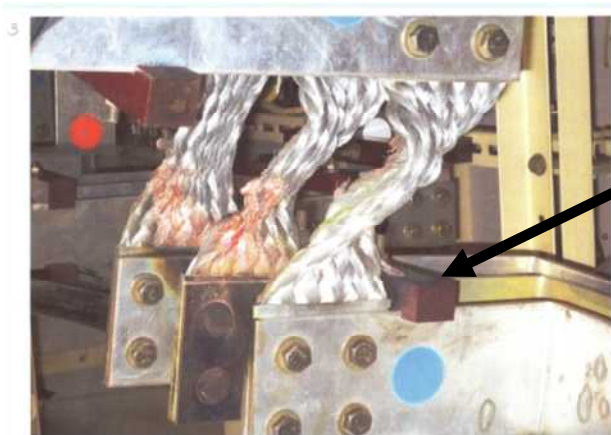
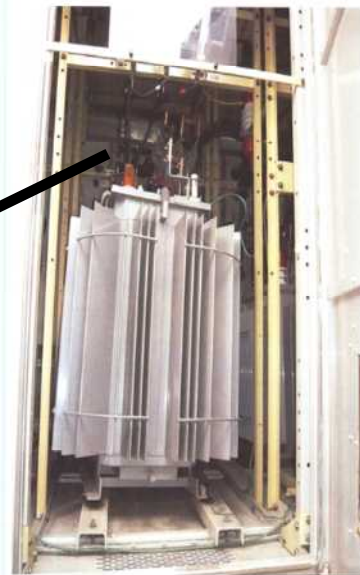
- ・変電設備，空調設備の一部に損傷を確認
- ・排水設備の一部に亀裂を確認

変電設備の損傷

3月22日 変電設備の補修により事業所内全館電源復旧

変電設備，空調設備等の主要設備の耐震対策を実施する。

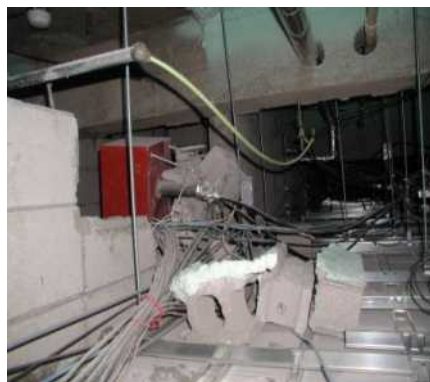
原子力専攻 研究棟2F  
(ケーブルダクトピット壁内崩落)

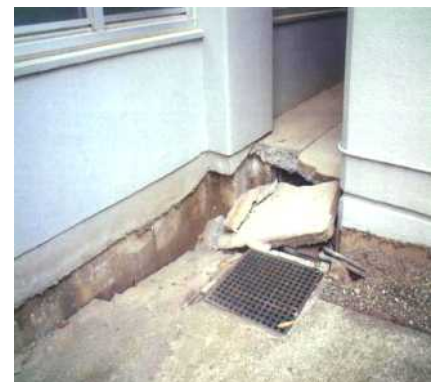
ブランケット棟及びその他の実験室（管理区域を含む。）、事務室、研究者居室等では、実験器具、事務用品等が机や棚などから落下したが負傷者は無し。震災直後に火気が無い事及び薬品・ボンベなど危険物の安全を確認した。ブランケット棟では、停電により非常用ディーゼル発電機が自動稼働し非常用設備が維持された。また、建屋のつなぎ目、建屋外において10cm～20cm程度の段差が発生し、排水設備（RIを含む。）の破損が認められたが、すべて調査・修復済みである。その他、建屋壁に発生した亀裂等の修復についてもすべて完了している。

原子力専攻 原子炉建屋外  
で発生した段差

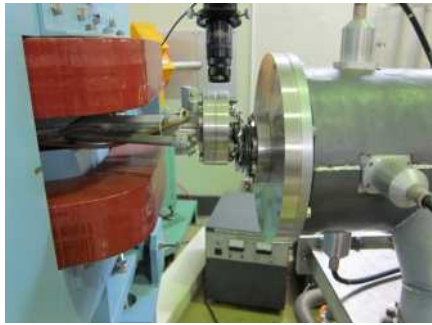
重照射研究設備では、被災した2台のメガボルト級静電型イオン加速器のうち1台は修復したが、もう1台の修復が不能であり、後継機として東京大学（東京地区）からほぼ同型の加速器を移設。現在、平成25年度中の共同利用再開を目指して機器の調整中。

原子力専攻  
イオン加速器の破断

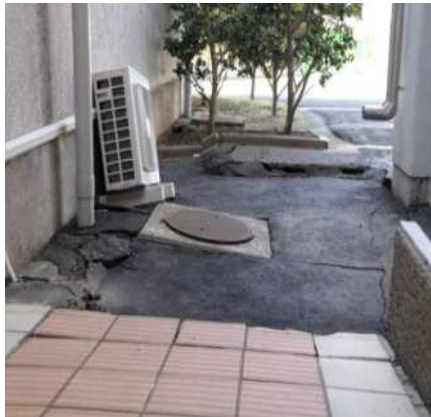
原子力専攻  
研究棟・研究棟別棟間  
道路アスファルト段差，亀裂

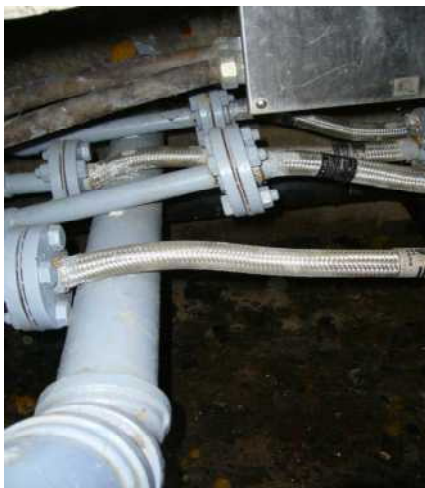
重油配管の変形

修理内容	施設名称	修理日時
天井クレーン（5t）修理	ホットラボラトリー棟	H23.5
排風機修理	ホットラボラトリー棟	H23.5
重油配管等の更新工事	アクチノイド元素実験棟	H23.5
排風機修理	アクチノイド元素実験棟	H23.6
透過型電子顕微鏡復旧	研究棟	H24.3
地盤沈下補修工事	アクチノイド元素実験棟	H24.7

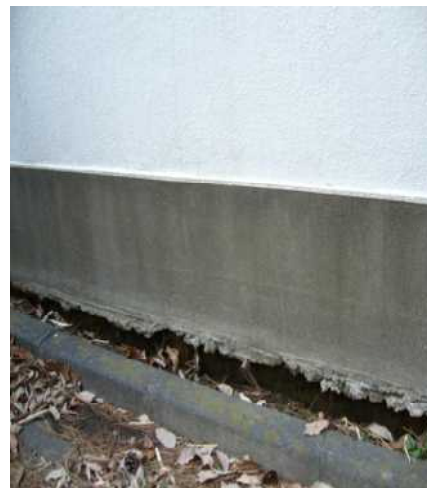
地盤沈下による外壁の浮き上がり

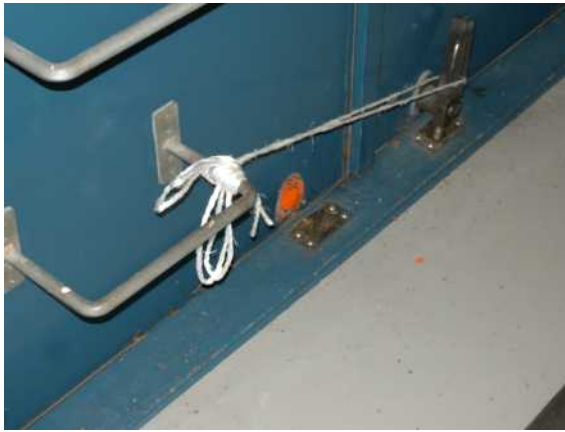
- ・外部電源喪失による停電
- ・管理区域内扉の固定錠の破損・変形（数箇所）
- ・試験装置類の不具合（測定精度不良等）
- ・30 t クレーン，レール固定ボルトの緩み
- ・照明用器具の破損

ローディングドック大扉の  
ロックピンの破損

- ① ホットラボ施設
  - ・管理区域内扉については、平成24年3月23日に修理完了
  - ・試験装置類については、6月末までに修理済み
  - ・30tクレーンのレール固定ボルトについては、3月31日に修理済み
  - ・照明器具については、4月21日に修理済み
- ② ウラン燃料研究棟
  - ・管理区域内排気系に接続するダクトについては、平成24年9月25日に修理済み
  - ・試験装置類、フード及びエッチングフードのダクト部分については、6月29日修理済み
- ③ 低レベル廃棄物一時保管庫
  - ・建屋内の主要電源設備は照明程度であり、対応は不要であった。
- ④ 廃棄物一時保管庫（Ⅱ）
  - ・建屋内の主要電源設備は照明程度であり、対応は不要であった。
- ⑤ 管理区域外（一般施設等）
  - ・外壁、居室内壁等のひび割れ及び天井空調機の破損等については、順次修理を実施

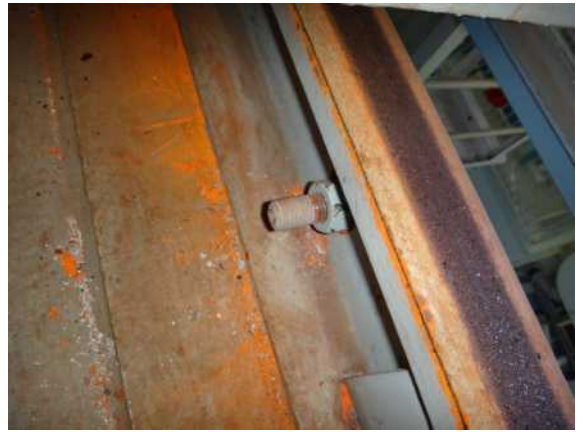
30 トンクレーン,  
レール固定ボルト緩み

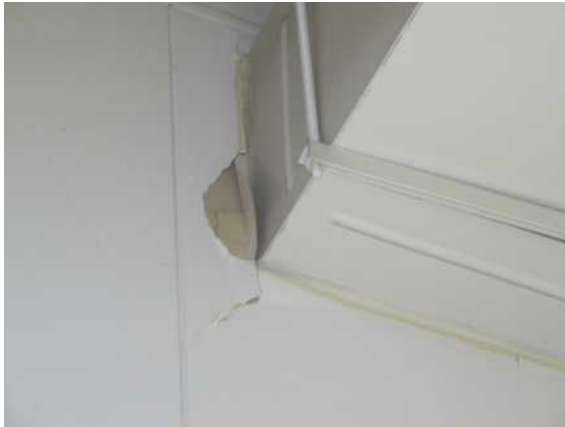
- ・外部電源喪失による停電
- ・管理区域内排気系に接続するダクトのつなぎ目，角に隙間が発生
- ・試験装置類の不具合（測定精度不良等）
- ・フード，エッチングフードのダクト部分が破損

入口ダクト付近の隙間

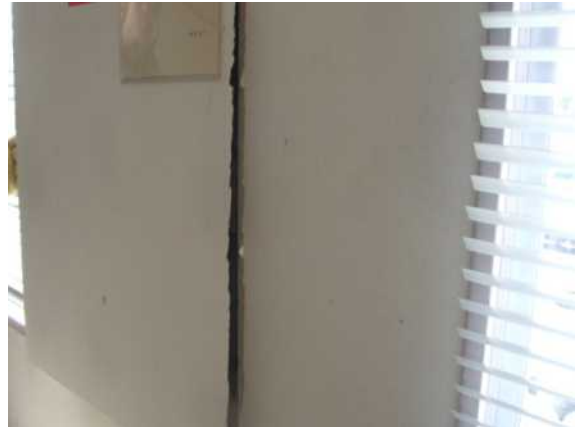
- ・外部電源喪失による停電
- ・外壁，居室内壁等のひび割れ
- ・天井空調機の破損等

居室の壁

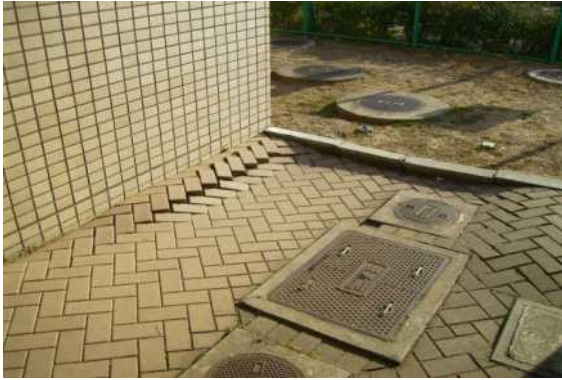
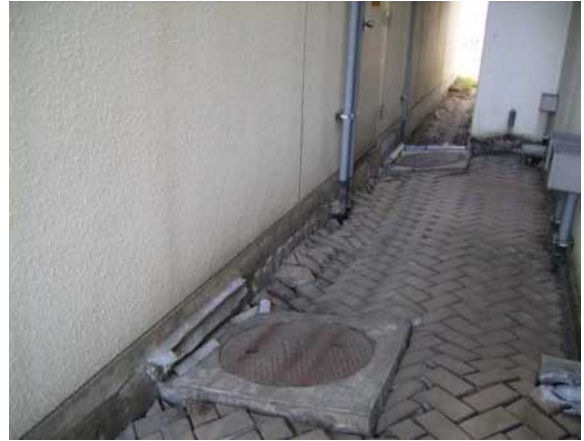
一般施設である事務棟、検査資料棟の建屋も損壊や破損は無かったが、敷地内で一部陥没や駐車場、道路のひび割れなどが発生しているのを確認した。

東海保障措置センター敷地内での陥没箇所

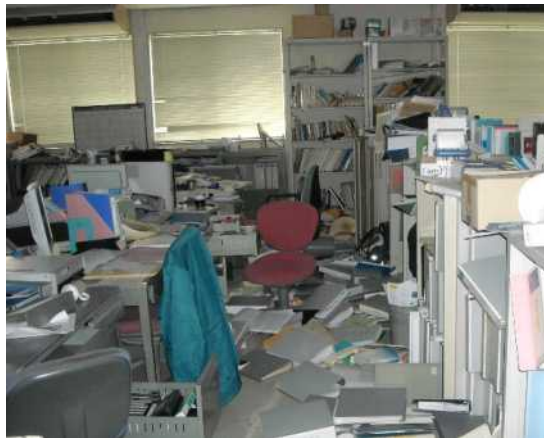
- 管理区域を設定している建物に致命的な損傷は無かった。建物周辺については地震直後から屋外モニタリングを行い、放射性物質の環境への放出が無いことを確認した。
- 商用電源が停電に陥ったが、非常用発電機により換排気設備が稼働している間に管理区域内の点検を行い、放射性物質等が屋内に漏えいしていないことを確認するとともに、使用中であった核燃料物質等は全て保管庫に移動した。その後停電が長引いたため非常用発電機の燃料切れが生じ換排気設備が停止した。（燃料保有量は約4時間分）
- 建物内の設備は一部の照明器具や机上の機器が落下したが、多くの設備は床等に固定してあったため損傷を免れた。居室では書類やパソコンが散乱する状況になったが、職員は屋外退去しており、また書棚は床等に固定してあったため、大きな被害は発生しなかった。

震災直後の居室の様子

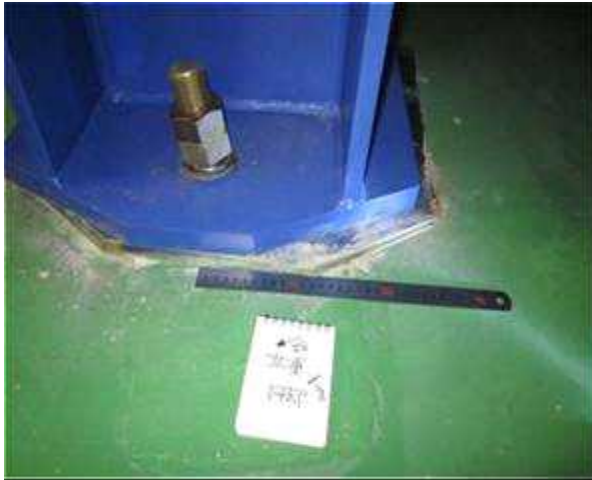
電子線照射施設（管理区域内）  
加速器の据付位置からのずれ

- 3月11日 ・地震発生時、稼動中のガンマ線照射施設のS波地震加速度計が設定以上の加速度を検知し、設備が自動停止（コバルト-60密封線源が安全に貯蔵プールに格納）
- ・地震発生時、稼動中の電子線照射施設のS波地震加速度計が設定以上の加速度を検知し、加速器が自動停止
  - ・停電によりガンマ線照射施設及び電子線照射施設の管理区域入口の電気錠がロックされ入室できず。
- 3月14日 ・外部電源復旧
- ・電子線照射施設の管理区域内に入域し、加速器が据付位置よりずれていることを確認
- 3月15日～3月18日
- ・ガンマ線照射施設の管理区域内に入域し、コバルト-60密封線源の健全性確認
  - ・ガンマ線照射施設の電気配線復旧、センサ類の交換、安全装置作動試験等により照射設備の安全を確認
- 3月27日 ・ガンマ線照射施設の操業再開
- 4月1日～4月25日
- ・電子線加速器を元の据付位置に戻し、アンカーボルト増設による耐震補強工事
- 4月26日～5月7日
- ・電子線照射施設の試運転・調整
- 5月9日 ・電子線照射施設の操業再開

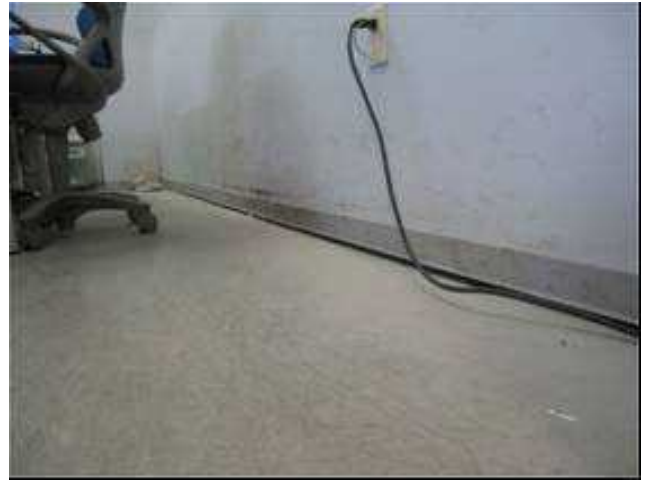
- ・ ガンマ線照射施設の出荷室詰所の壁一床に隙間発生。補修工事  
(4月18日～5月中旬)
- ・ 電子線照射施設の連絡通路の亀裂・段差が発生。補修工事  
(4月18日～5月中旬)

ガンマ線照射施設（管理区域外）  
出荷室詰所の壁一床に隙間

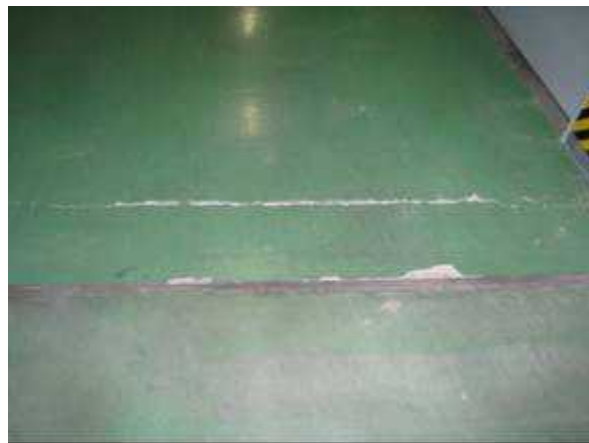
電子線照射施設（管理区域外）  
連絡通路床の亀裂・段差
