インフラビフォーアフター 完成: 令和7年 3月 14日

## 鹿行大橋橋梁修繕工事により安全・安心に通行できる橋へ

国道354号（鹿行大橋）（ 銚田市札 ）

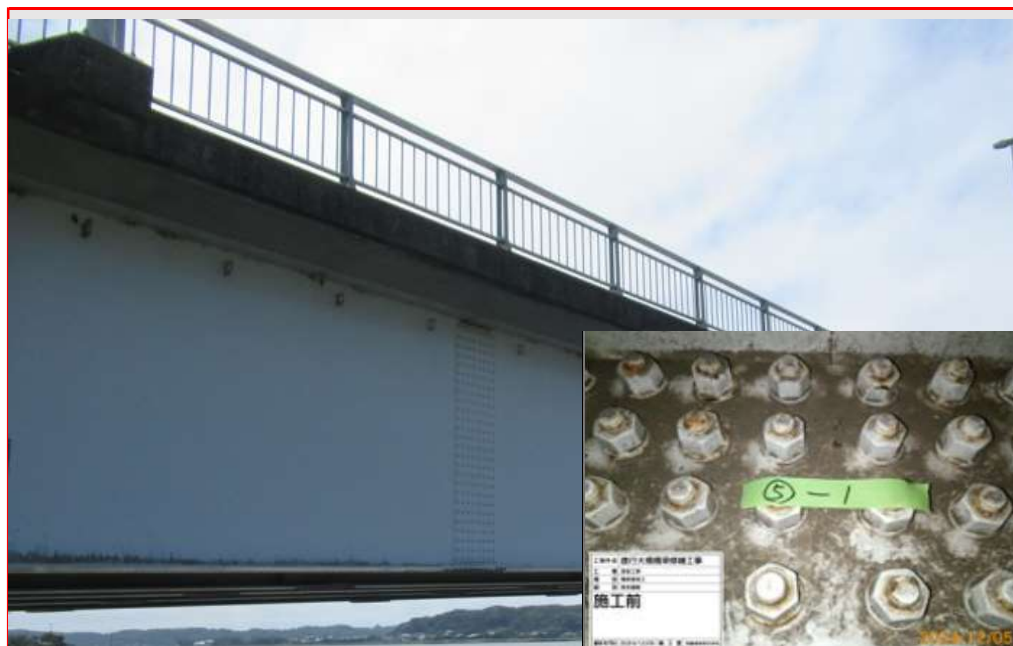
↓施工前

ビフォー 定期点検の結果、経年劣化や環境により塗装した箇所に錆が発生し、進行していることが確認された。  
腐食の進行を放置すると部材の破断等につながる恐れがあり、落橋の危険性が生じる。

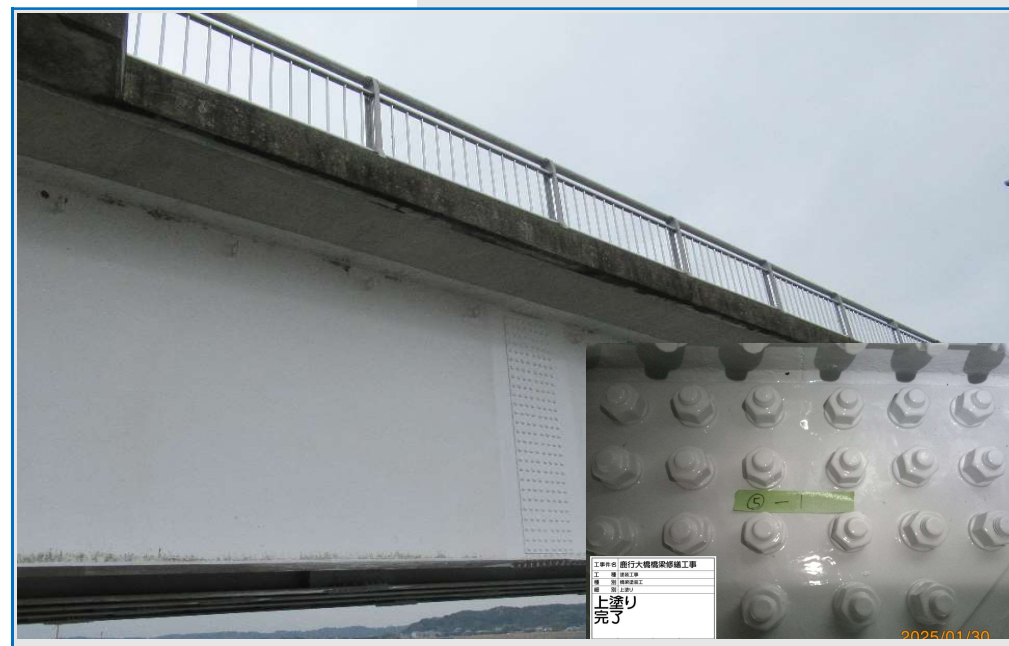
↓施工後

アフター 錆が発生した箇所の塗装を研磨し、塗替えたことにより、腐食の進行を防いだ。  
安全・安心に通行できる橋となった。
