台風第13号を踏まえた二級河川における緊急対策について

台風第13号を踏まえた二級河川における緊急対策【位置図】

R6.3策定（案）

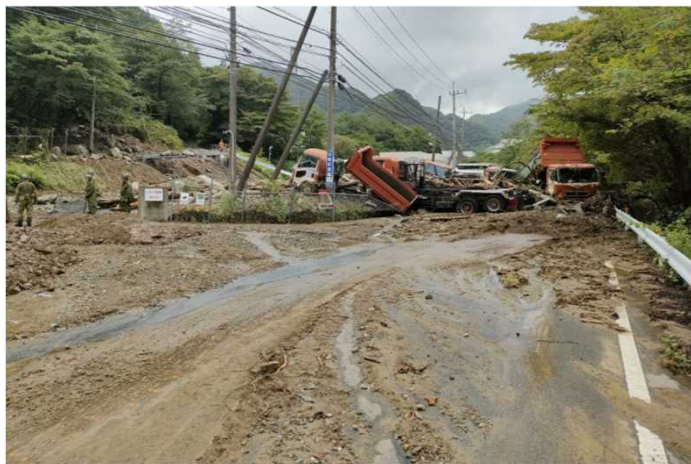
【日立市】県道日立山方線

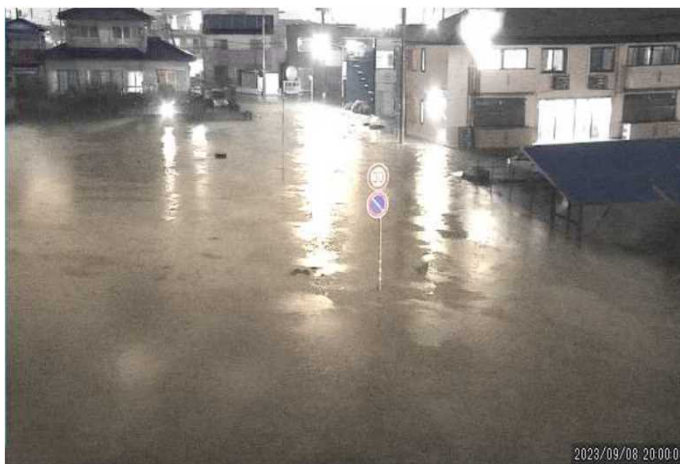
【高萩市】準用河川玉川沿川

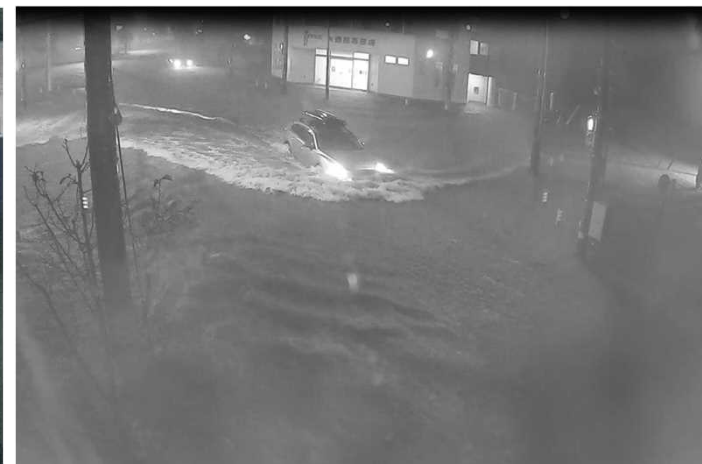
【北茨城市】磯原駅西側地区

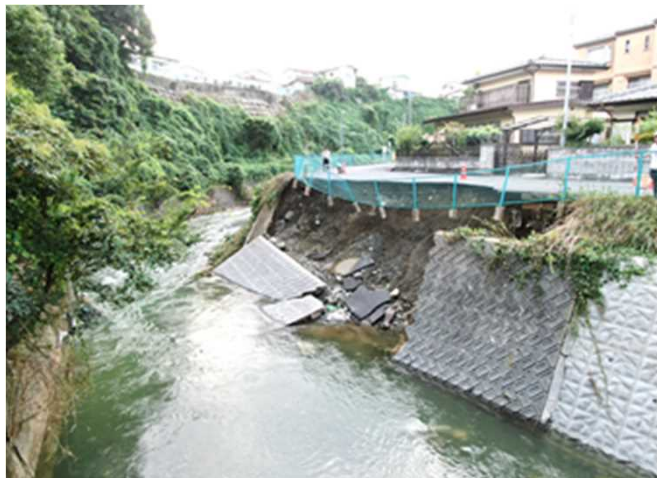
鮎川(日立市西成沢町)

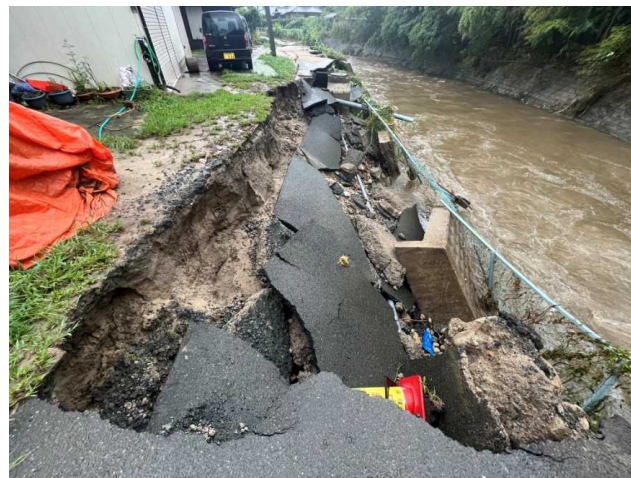
関根川(高萩市上手綱)

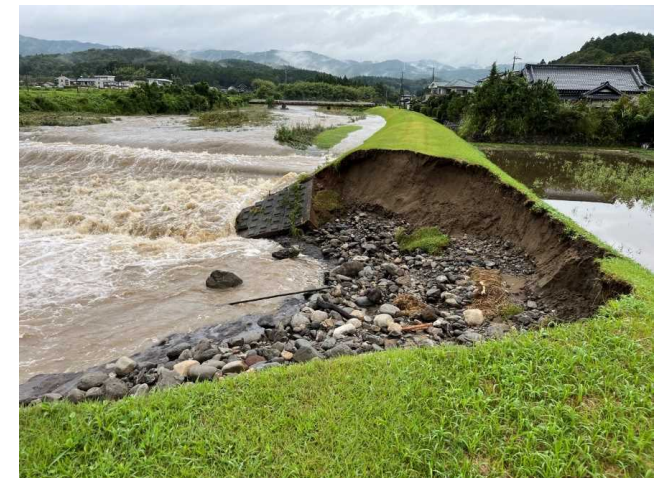
花園川(北茨城市華川町)

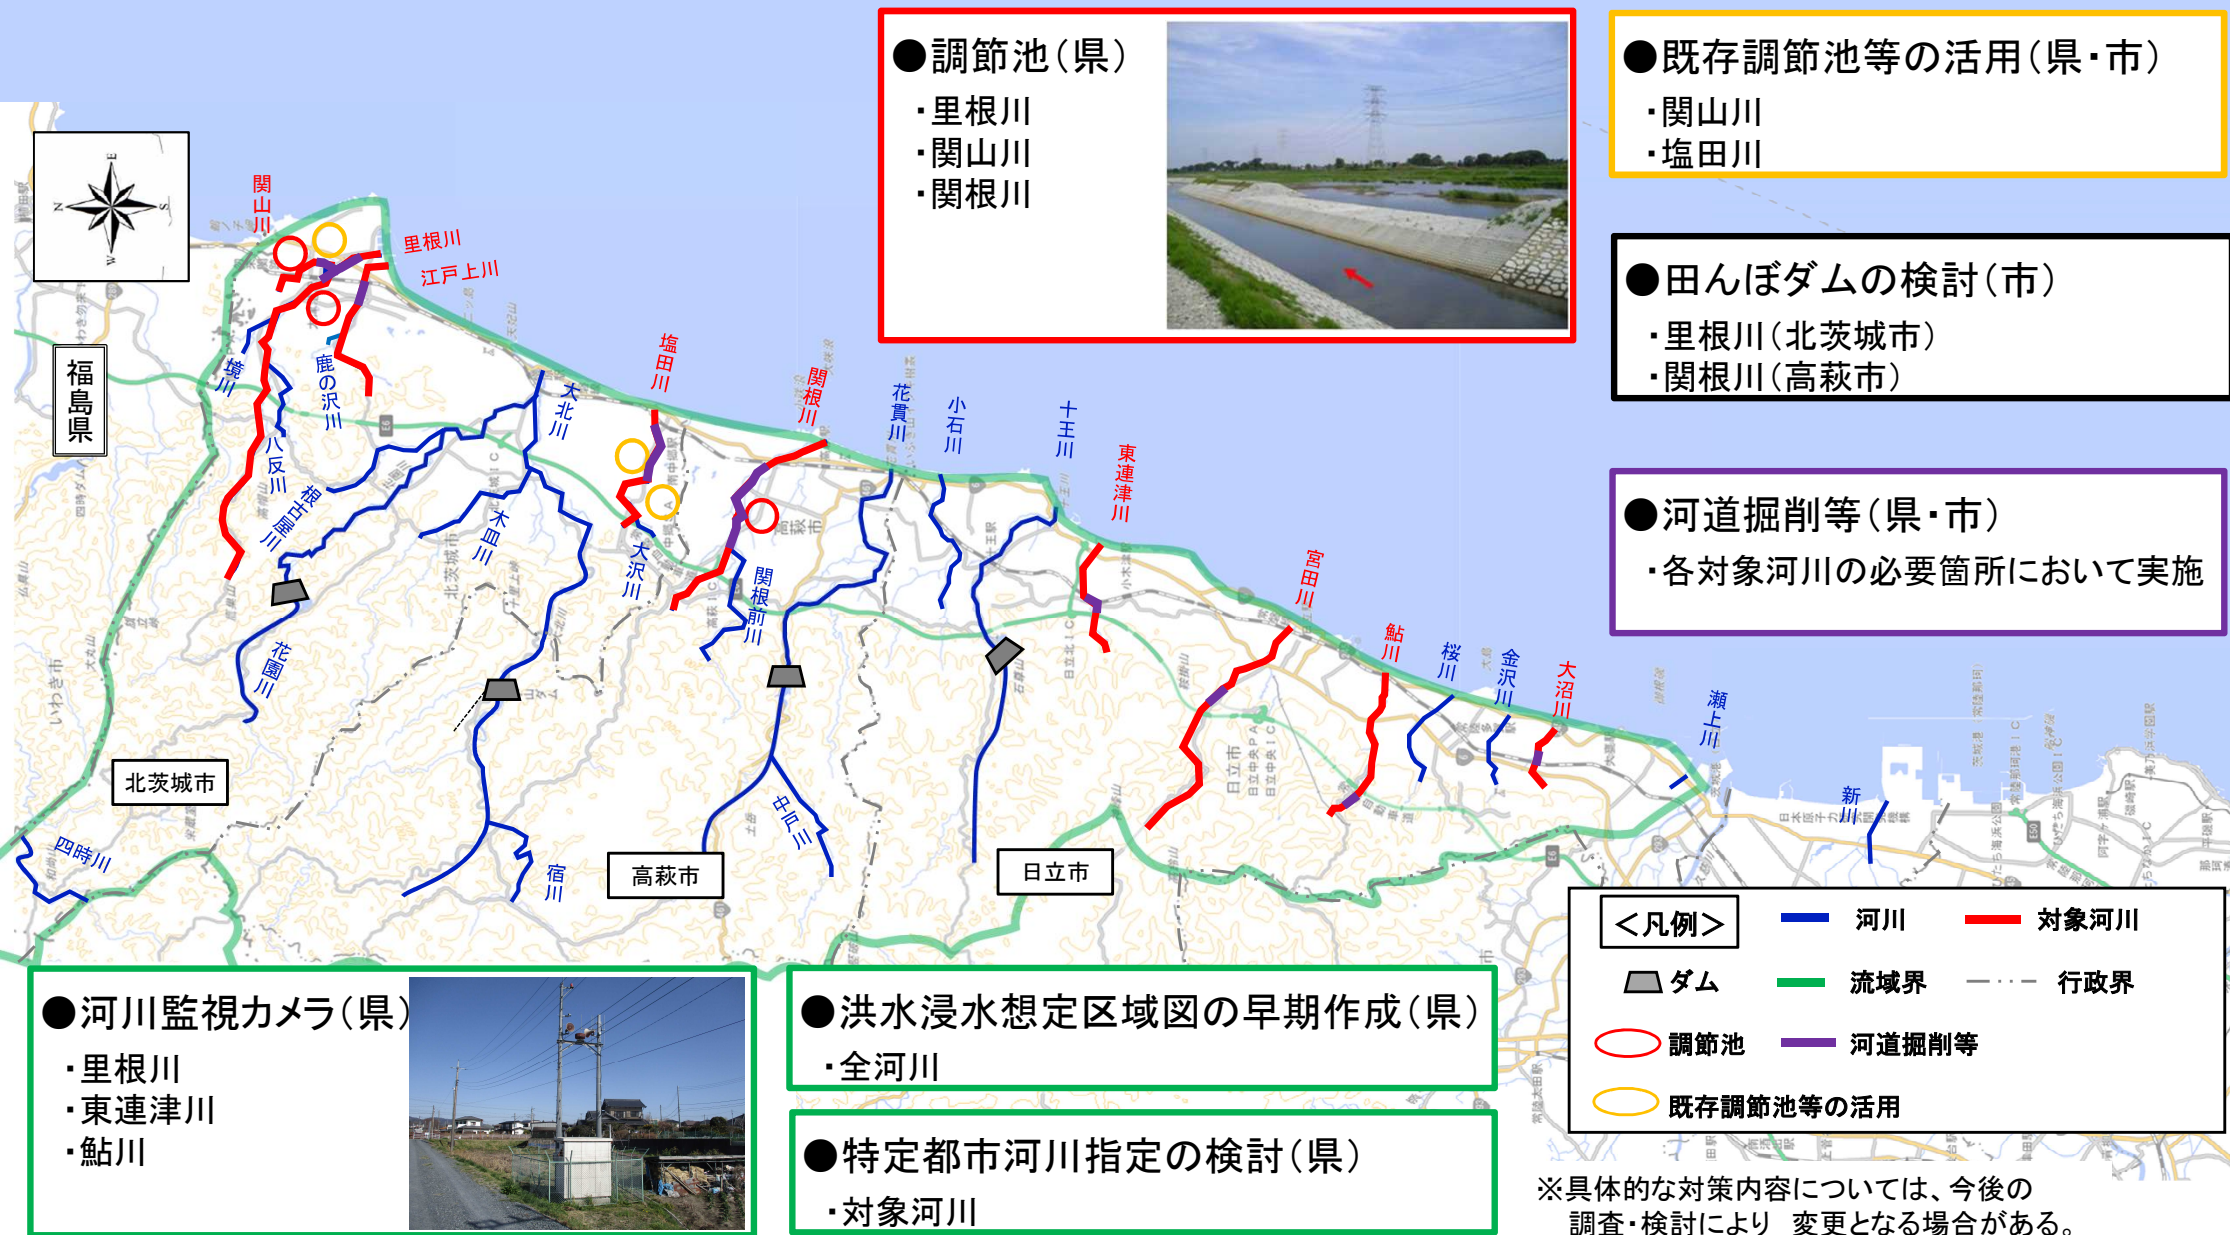
○令和5年台風第13号による被害を踏まえ、特に被害の大きかった9河川において緊急的に対策を実施
