今回は県央ブロックの主な被災箇所として、特に大きな被災があった酒沼を紹介いたします。

◎酒沼堤防の被災状況

◎ 酒沼堤防の復旧（大洗町神山町）

【河川かわら版】

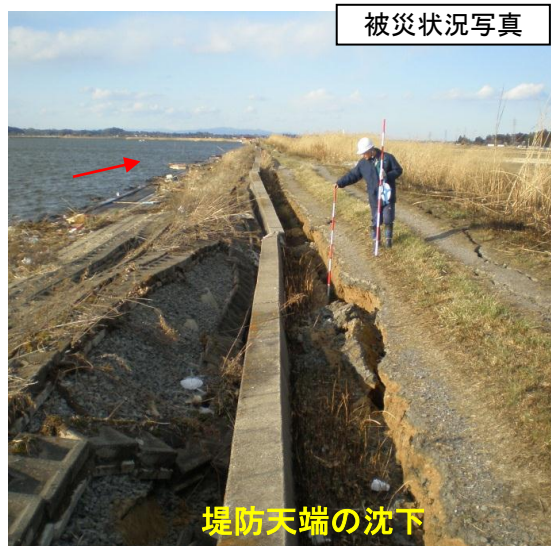
酒沼の周辺は、明治時代から農地として干拓されたところでもあり、広域にわたり、堤防の基礎地盤の液状化による堤防天端の沈下や、側方流動による堤体の亀裂などの被害が発生しました。本復旧工事では、コスト縮減や環境配慮に努めるとともに、必要となった多量の材料の確保については地元業者の多大な協力により、工事を完了させることができました。

堤防天端の沈下

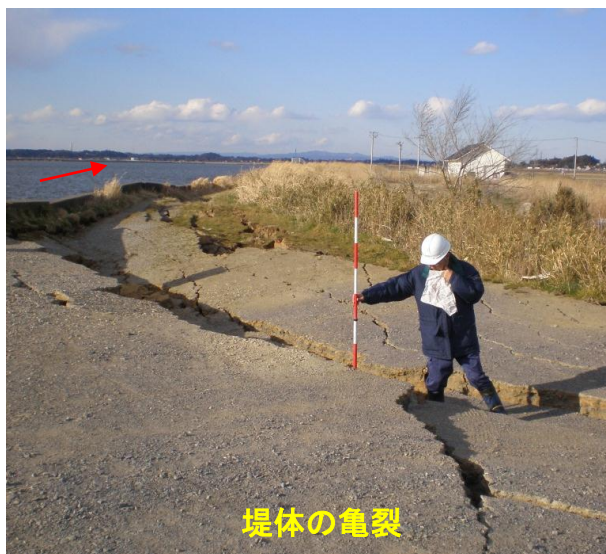
堤体の亀裂

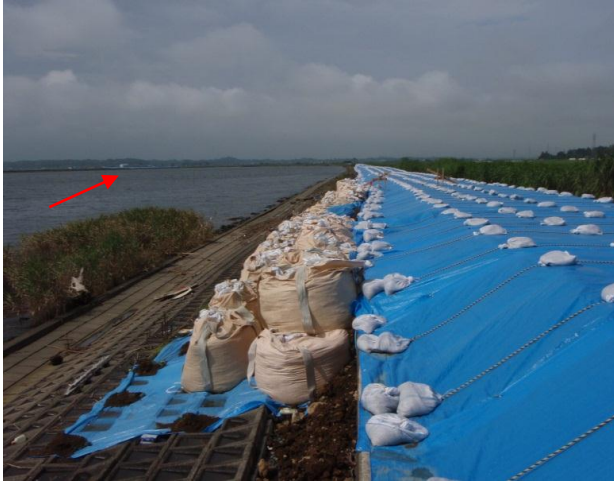
## 2. 応急復旧工事完了 (H23.5)

シート張り

応急盛土

非出水期に緊急堤防決壊対策を実施

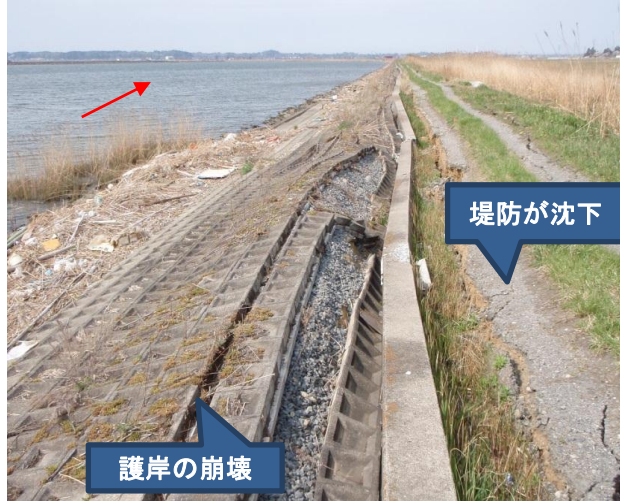
## 1. 震災直後 (H23.3)

堤防が沈下

護岸の崩壊

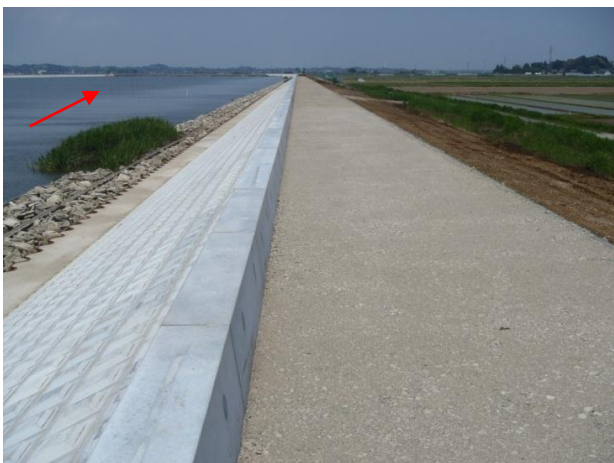
## 4. 復旧工事完了 (H24.7)

張りブロック(3.(4))  
計67,000m<sup>2</sup>

被災したブロック  
の再利用(3.(2))

流用土(3.(3))  
計70,000m<sup>3</sup>超

鋼矢板(3.(1))  
計5,200t、8,170枚
