今回は前号に引き続き、県央ブロックの主な被災箇所、特に大きな被災があった酒沼を紹介します。

◎ 酒沼堤防の復旧

【河川かわら版】

発行 茨城県土木部河川課

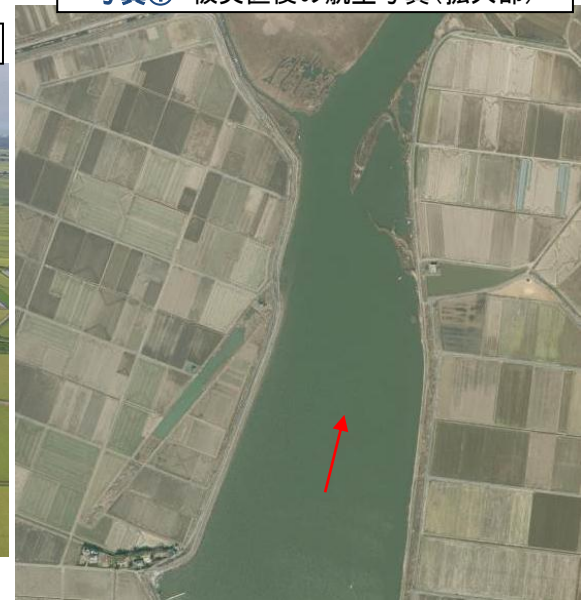
写真① 被災直後の航空写真(拡大部)

今回は、酒沼の復旧工事後に航空写真を撮影したことを紹介します。七月に復旧工事が完了し、八月二十五日に航空写真を撮影しました。被災直後写真(①)と比べ、復旧工事完了後写真(②)では護岸の張りブロックの白さが分かると思います。これは護岸の崩壊(写真③)に伴い、被災したブロックを撤去し、新しい張りブロックを設置(写真④)したことによります。また、裏面に地盤沈下による酒沼の被災のメカニズムを示します。(被災直後の写真を拡大することにより、堤防の大きな亀裂など確認できます。)

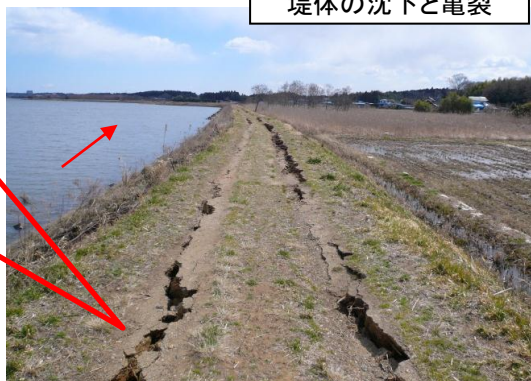
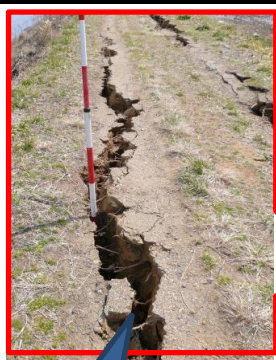
堤体の沈下と亀裂

酒沼の周辺は、明治時代から農地として干拓されたところでもあり、地盤が軟弱であるところが多いです。また地下水位が高く、東日本震災による大きな揺れにより、基礎地盤の支持力が低下しました。下の図1のように基礎地盤が沈下したことから、堤体も沈下し亀裂が生じました。更に、下の図2、3のように堤体の土塊が横方向にも広がり護岸の崩壊も生じました。

深さ
40cm
