新技術等 申請資料 (1/5) 表紙 (概要)

登録No.	A23-110	
新技術等の区分	■1. 工法 □2. 機械 □3. 材料 □4. 製品 □5. その他			番号： 1
新技術等名称	漏洩磁束法によるコンクリート構造物内部の鋼材破断検査法	收受受付年月日		
キャッチコピー	PC鋼材や鉄筋等の破断の非破壊検査法	処理区分		
概要 (簡潔に箇条書きとする)	PC鋼材や鉄筋等の破断の非破壊検査法 本技術は、コンクリート構造物内部の鋼材（PC鋼材や鉄筋）を磁化させ、破断による磁場の信号を捉える事で破断箇所を判定する非破壊検査方法である。本技術の活用により、破断箇所の検査速度、施工性の向上および検査範囲の拡大が可能となるため、経済性の向上が図れる。			
配慮事項 (県の地域特性等)	□1. 軟弱地盤対策 □2. 舗装関係 □3. バリアフリー・ユニバーサルデザイン □4. 省スペース化 ■5. その他			番号： 5
NETISへの登録状況	工種区分 (レベル1, 2まで記入)	登録年月日	登録番号	評価結果
	調査試験－構造物調査	令和5年12月19日	KK-230059-A	事後評価未実施技術
新技術等の効果	従来技術名： はつり調査

漏洩磁束法によるコンクリート構造物内部の鋼材破断検査法

登録No. A23-110

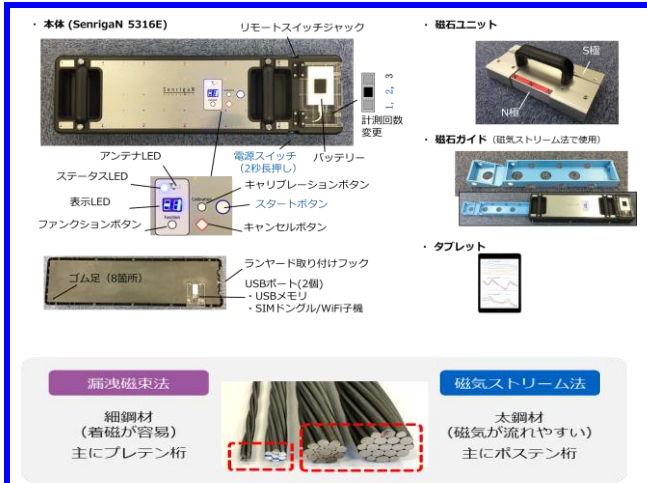
検査装置と検査方法

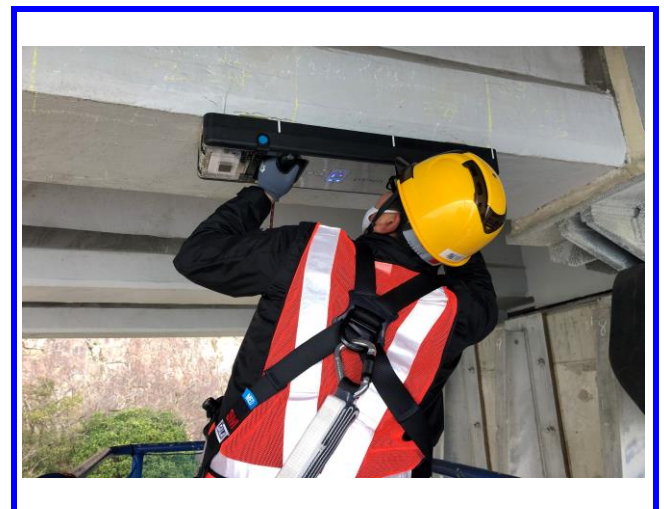
橋梁点検車による検査風景
