再発防止策の実施状況

2015年3月5日
J-PARCセンター

ハドロン実験施設

放射性物質漏えいの発生と再発防止策

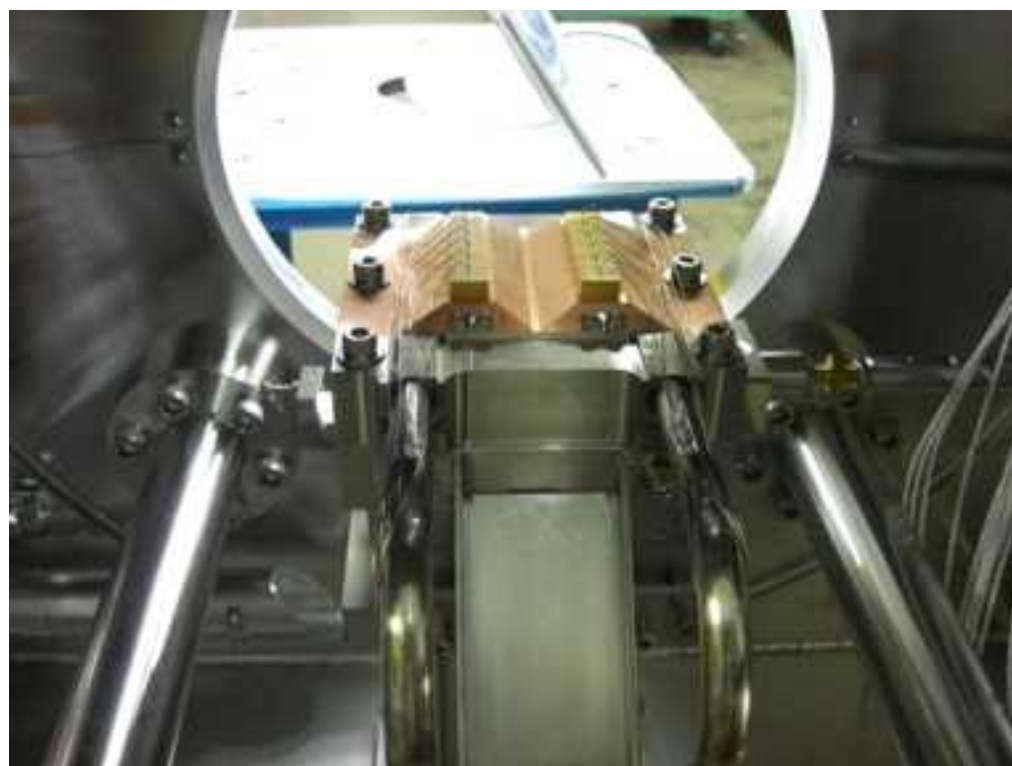
新しい標的

ビームの幅を広げます。

$$(\sigma_x, \sigma_y) = (0.6 \text{ mm}, 0.6 \text{ mm}) \rightarrow (2.5 \text{ mm}, 1.0 \text{ mm})$$

標的の断面積も広げています。

$$6 \text{ mm} \times 6 \text{ mm} \rightarrow 15 \text{ mm} \times 6 \text{ mm}$$

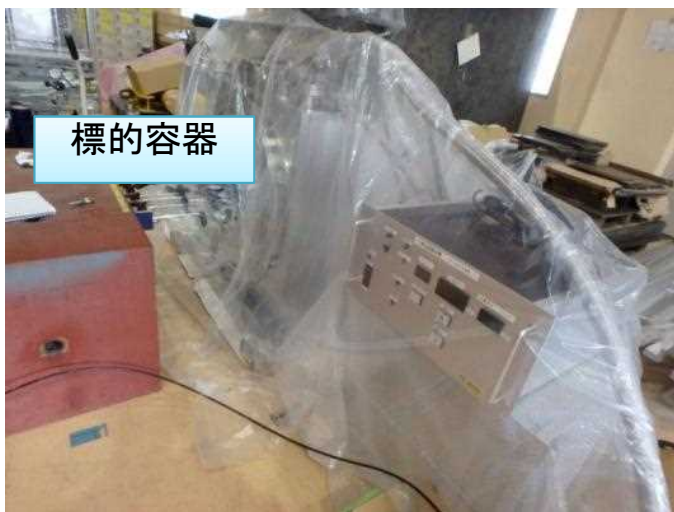
・試験名:
標的容器 気密性確認(ベーム搭載前後)
・試験内容: ヘリウムリーク試験
・日時: 2014/09/23

標的容器を真空引きし、ヘリウムガスを外部より吹きかけてヘリウムリーク量を測定しました。
→ 結果:リーク無し (1×10^{-10} Pa · m³/sec以下)

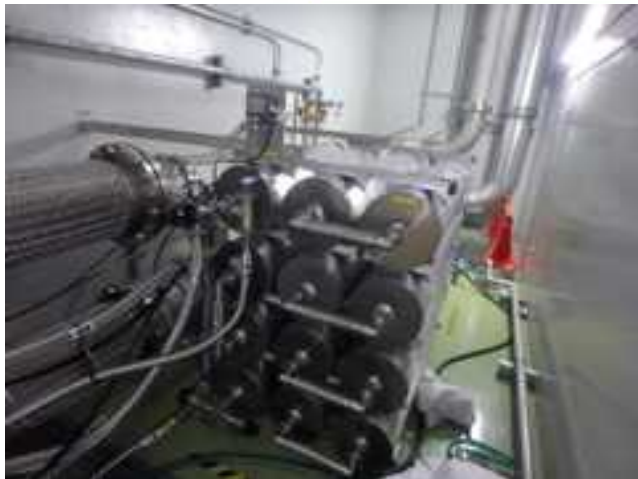
Heガス
回収タンク
(メイン)

- Heガス回収タンク(メイン)で標的容器のガスを回収します。
- Heガスの放射能レベルを監視し、標的の異常を検知します。
- Heガス中の不純物や放射性物質をフィルタで除去します。

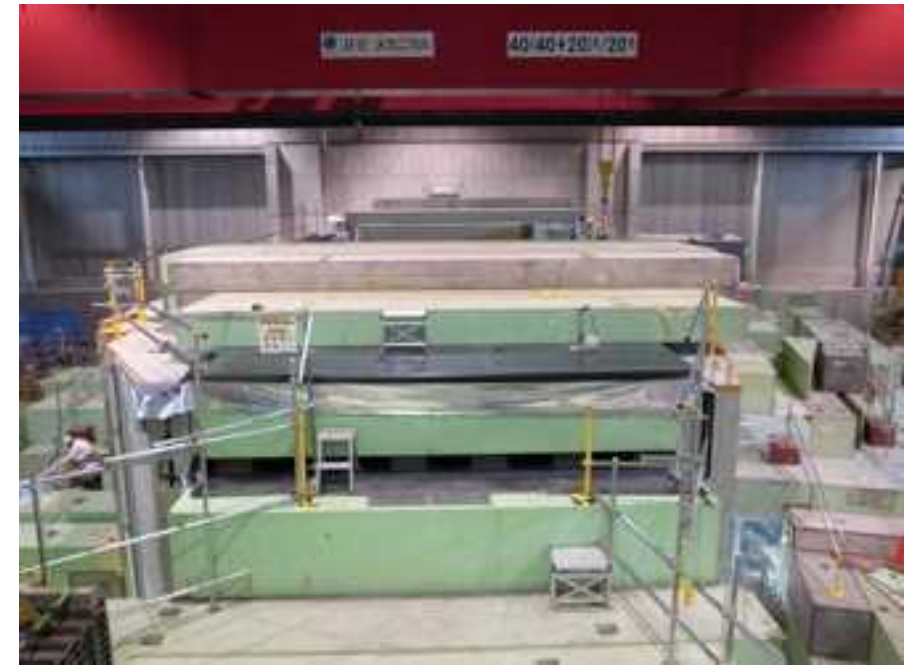
天井中流部（作業途中の写真）

コンクリート躯体の高さ9mと10mの二箇所に金属バーを取付け、そこで気密シートをゴムで挟み込み、一次ビームライン室上部を二重に気密シートで覆う。

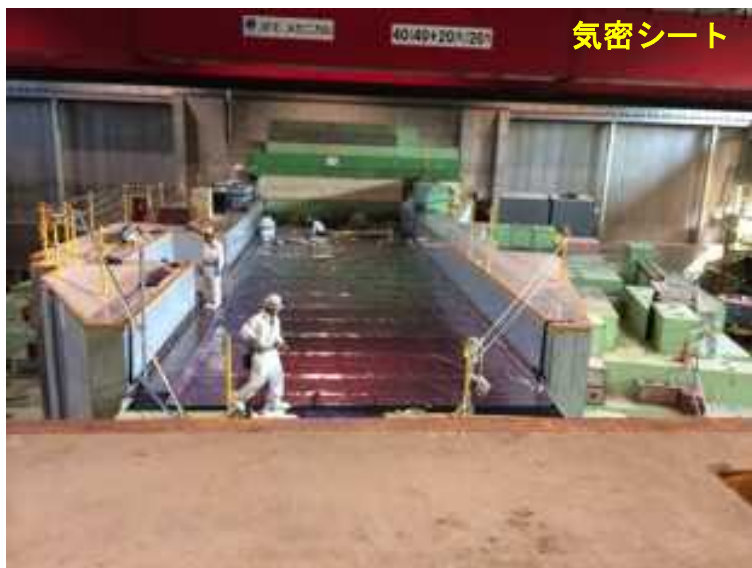
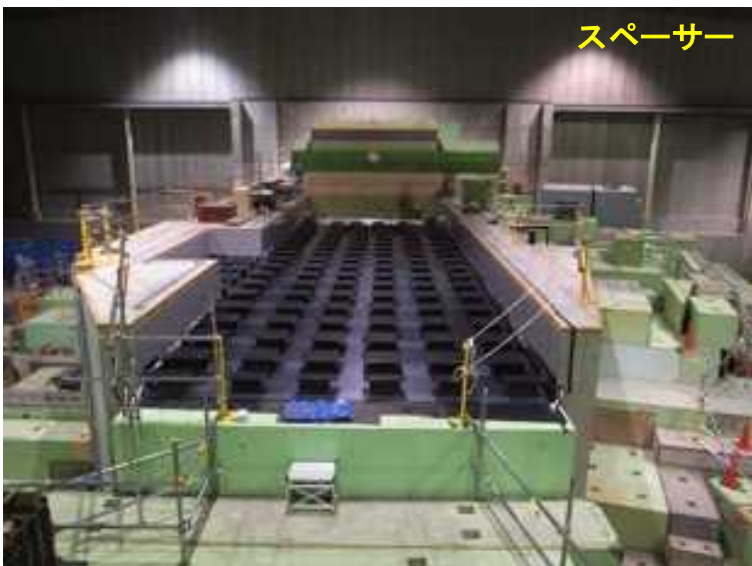
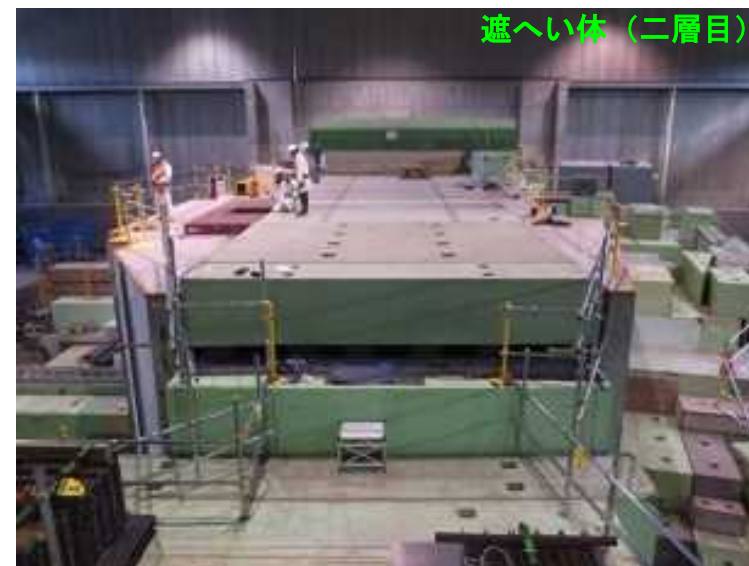
一次ビームライン室の気密強化：作業途中の様子(1)

- ・ 施工において、アルミパネル、気密シートなどの気密素材を設置し、既設遮へい躯体などへ固定施工した後、気密性能を検査しました。
- ・ 一次ビームライン室にて発生する気中の放射性核種が二重気密施工箇所を通過したと仮定して、この通過量がホール内の実験エリアに拡散する場合にも排気中濃度限度の1/10を超えないことを要求し、気密検査の基準値を $5 \times 10^{-2} \text{ Pa} \cdot \text{m}^3/\text{sec}$ 以下（固定施工長1m辺り）としました。
- ・ 全ての施工箇所で合格しました。

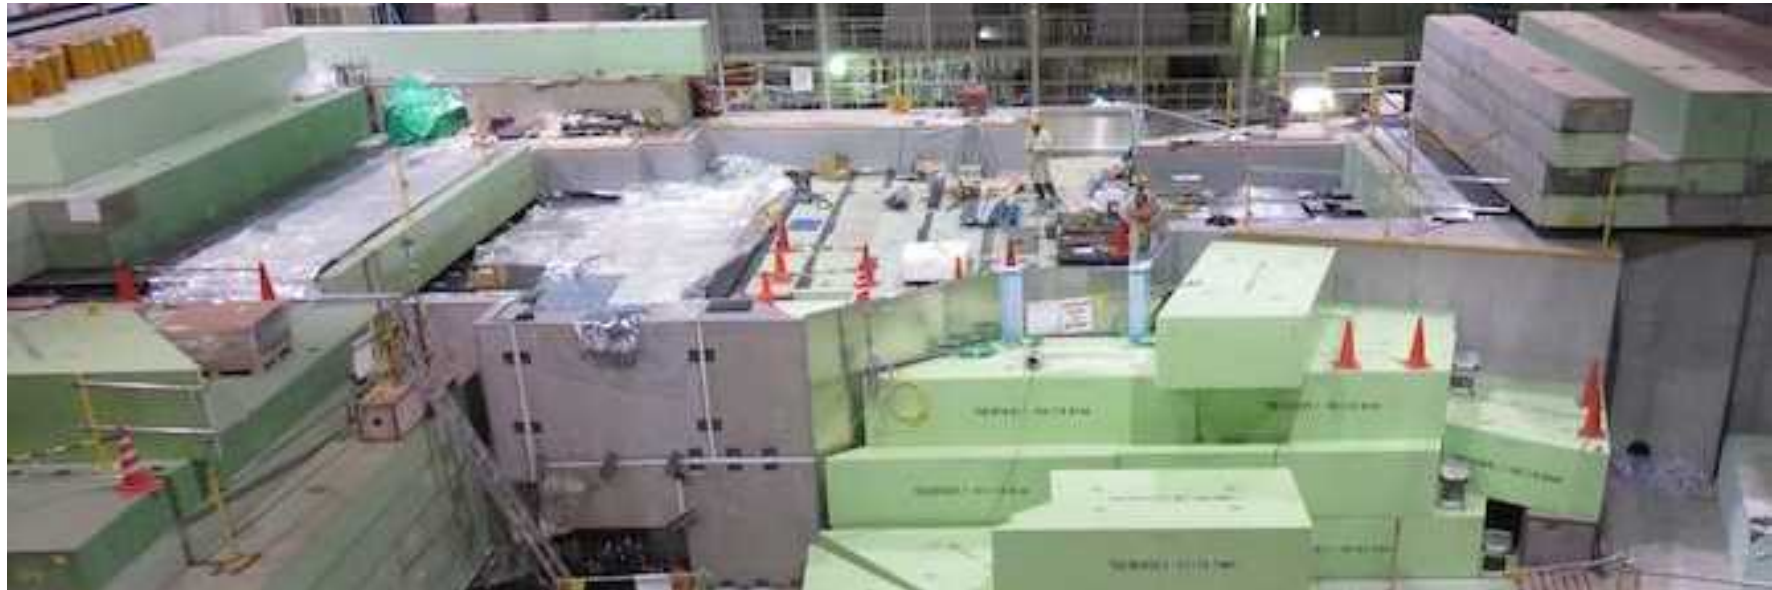
天井上流部

一次ビームライン室の気密強化：作業途中の様子(2)

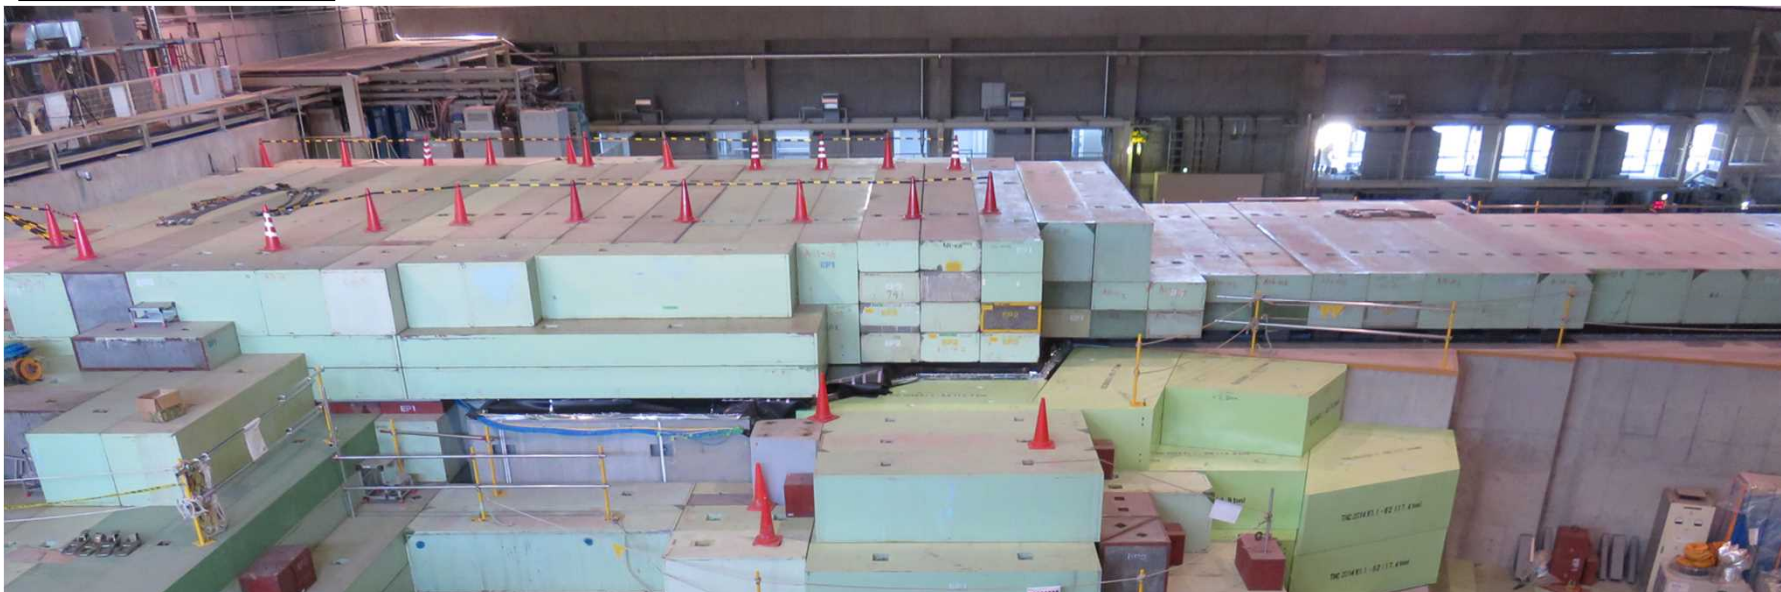
天井上流部

一次ビームライン室の気密強化:作業完了時(遮へい体の設置状況)

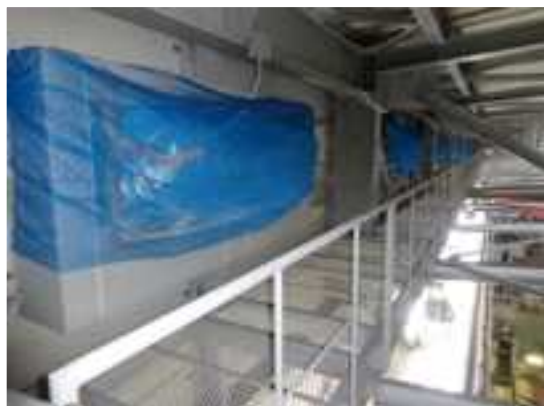
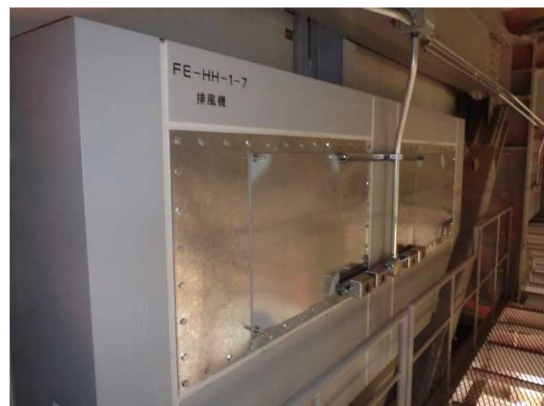
すべての排風ファンを
撤去・封止しました（2014年1月10日完了）。

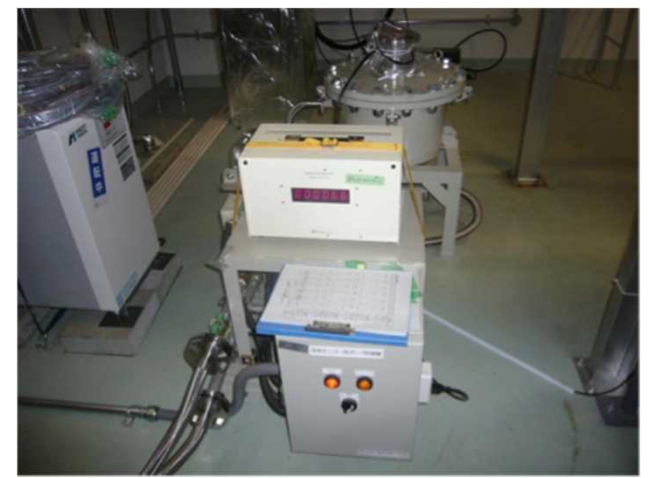
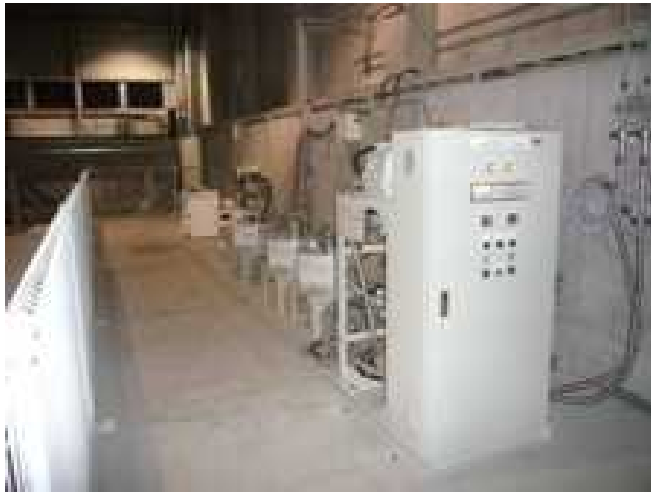
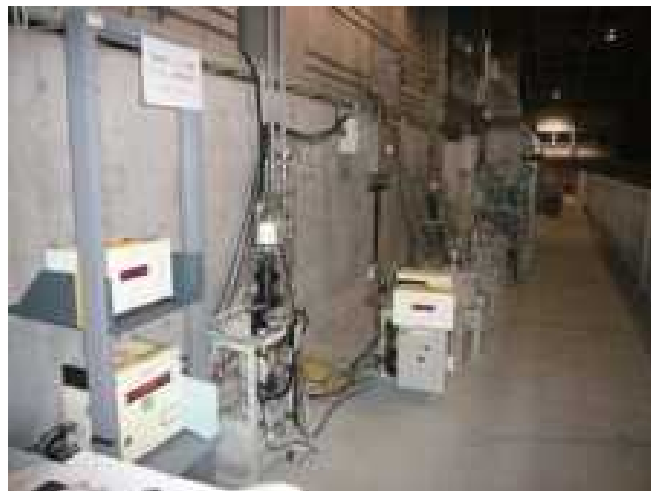
新設した空気モニタ

一次ビームライン中の
空气中放射能レベルを
監視します。

実験 ホール内の
空气中放射能レベルを
監視します。

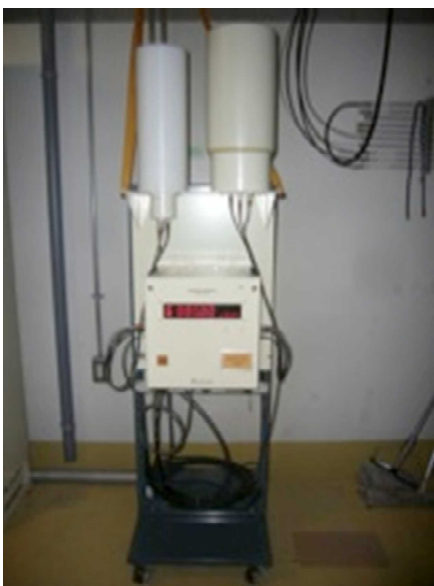
汚染検査室と空間線量モニタ

● ハドロン実験施設内に設けている空間線量モニタの位置

空間線量モニタ
(γ 線・中性子線)

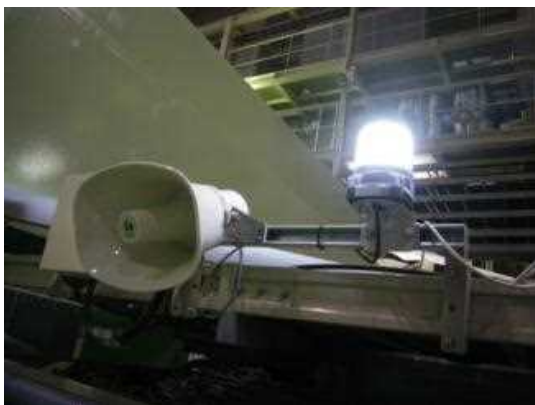
放射線モニタ情報のユーザへの提供

中央制御棟にて
放射線モニタ情報を
集約します。
(全体監視)

● フラッシュランプと
スピーカを新設しました。

放射線モニタ情報の監視、
警報発生時の対応を行います。

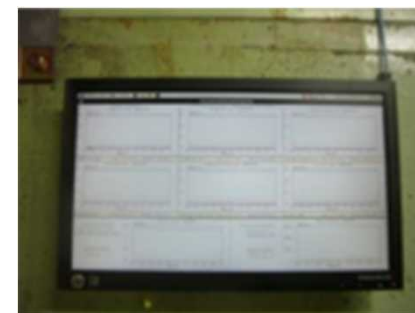
ユーザが滞在する
測定室のディスプレイにおいて
放射線モニタ情報の閲覧を
可能にします。

● 各実験エリア入口とホールへの出入り口となる汚染検査室に
ディスプレイを設置しユーザに放射線モニタ情報を提供します。
ディスプレイにはホール内の空気モニタと空間線量モニタ(6台)の
現在値とトレンドを表示します。
