## 東海第二発電所

# 東北地方太平洋沖地震発生時の 初動対応状況について

平成30年12月25日

日本原子力発電株式会社

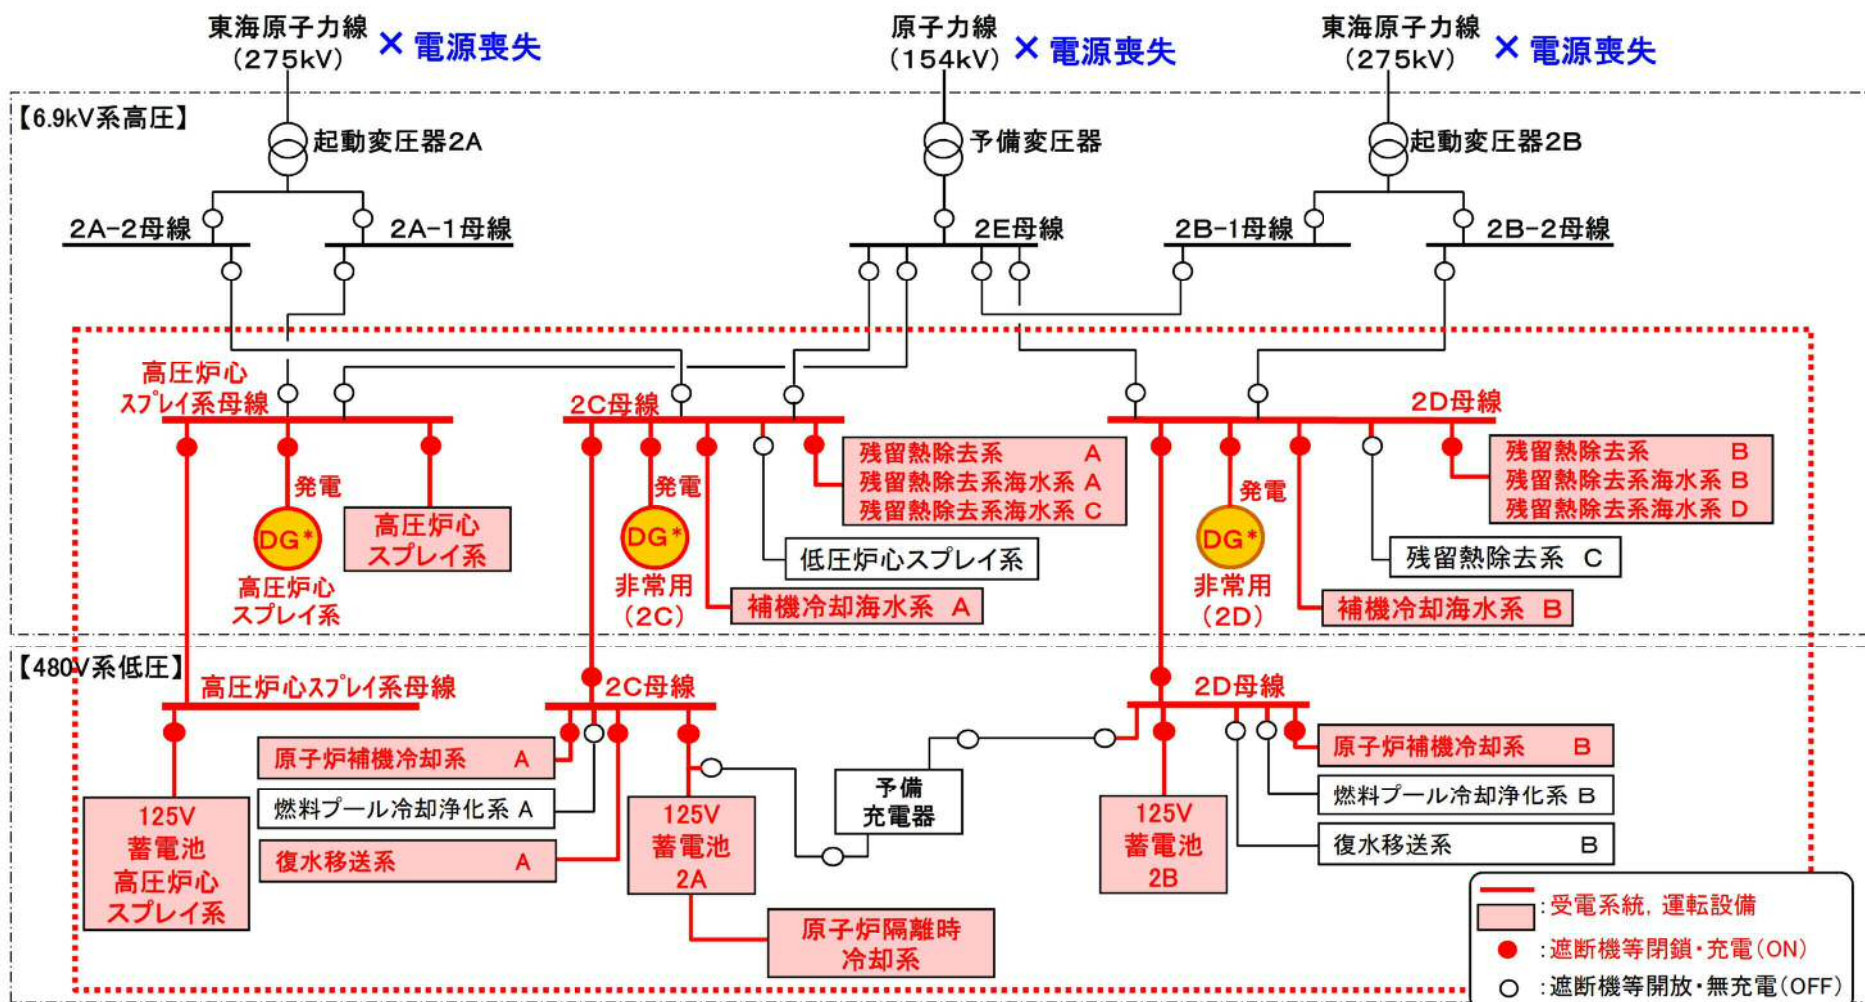
- 外部電源系統は、地震による発電所外部の変電所施設の損傷等により、3回線すべての電源が喪失
- 非常用ディーゼル発電機2台(2C,2D)及び高圧炉心スプレイ系ディーゼル発電機の合計3台が自動起動
- 非常用の電源母線が充電され、非常用炉心冷却系、使用済燃料プールの冷却設備等が使用可能

\* DG: 非常用ディーゼル発電機又は高圧炉心スプレイ系ディーゼル発電機

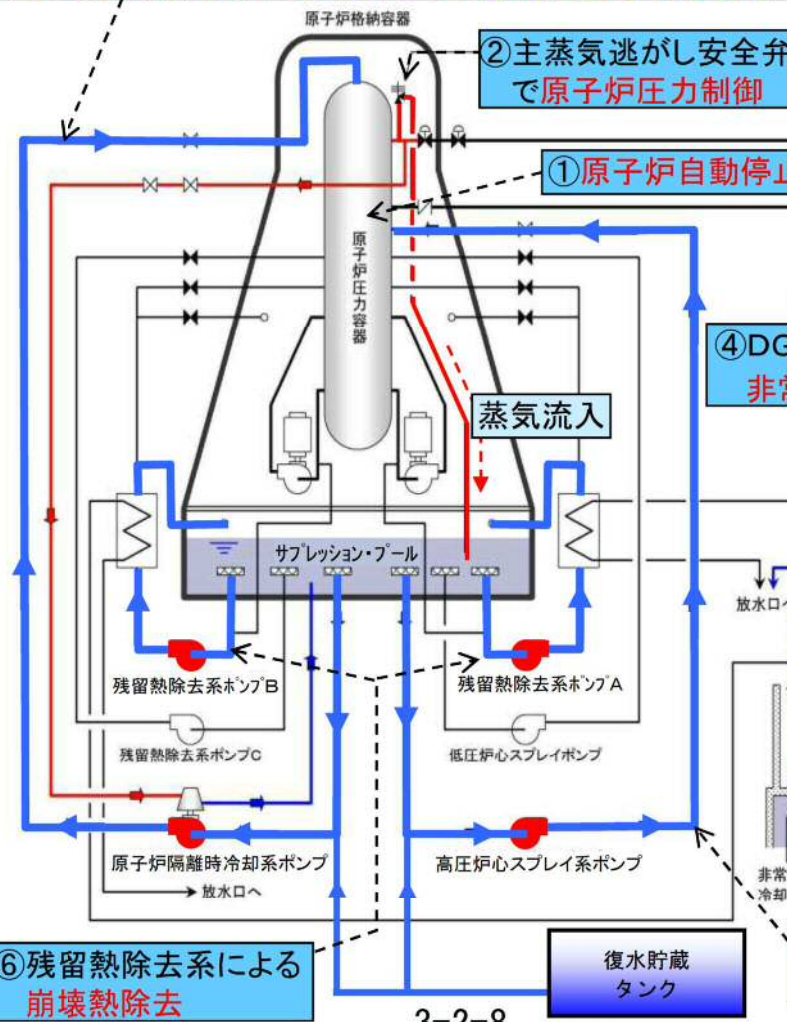
○地震発生後のプラント冷却状態。原子炉自動停止後、主蒸気逃がし安全弁の開閉により原子炉の蒸気を圧力抑制プールに逃がし原子炉圧力を制御、ディーゼル発電機の自動起動により非常用電源を確保、原子炉隔離時冷却系及び高圧炉心スプレイ系により原子炉に注水し原子炉水位の確保に成功

○残留熱除去系2系統を起動し、サブレーション・プールの冷却により原子炉の崩壊熱除去を開始

⑤原子炉隔離時冷却系ポンプによる原子炉注水・水位確保

②主蒸気逃がし安全弁  
で原子炉圧力制御

③外部電源喪失

①原子炉自動停止

④DG3台自動起動  
非常用電源確保

⑤高圧炉心スプレイ系ポンプ  
による原子炉注水・水位確保

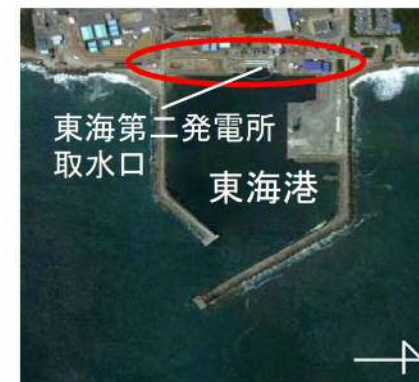
- ・発電所の東海港, 海岸線沿いの護岸及び取水口付近は標高+3m程度であり津波が浸水
- ・津波は敷地に遡上し, **最高で標高+5.4mに到達**。海沿いの一部の施設が**津波浸水の被害**を受けた。津波は原子炉建屋等の設置高さ(標高+8m)までは到達せず。

特に重要度の高い設備に対しては津波防護壁を設け, 越流による浸水はなかったが, 貫通部からの漏水が発生  
(次頁説明)

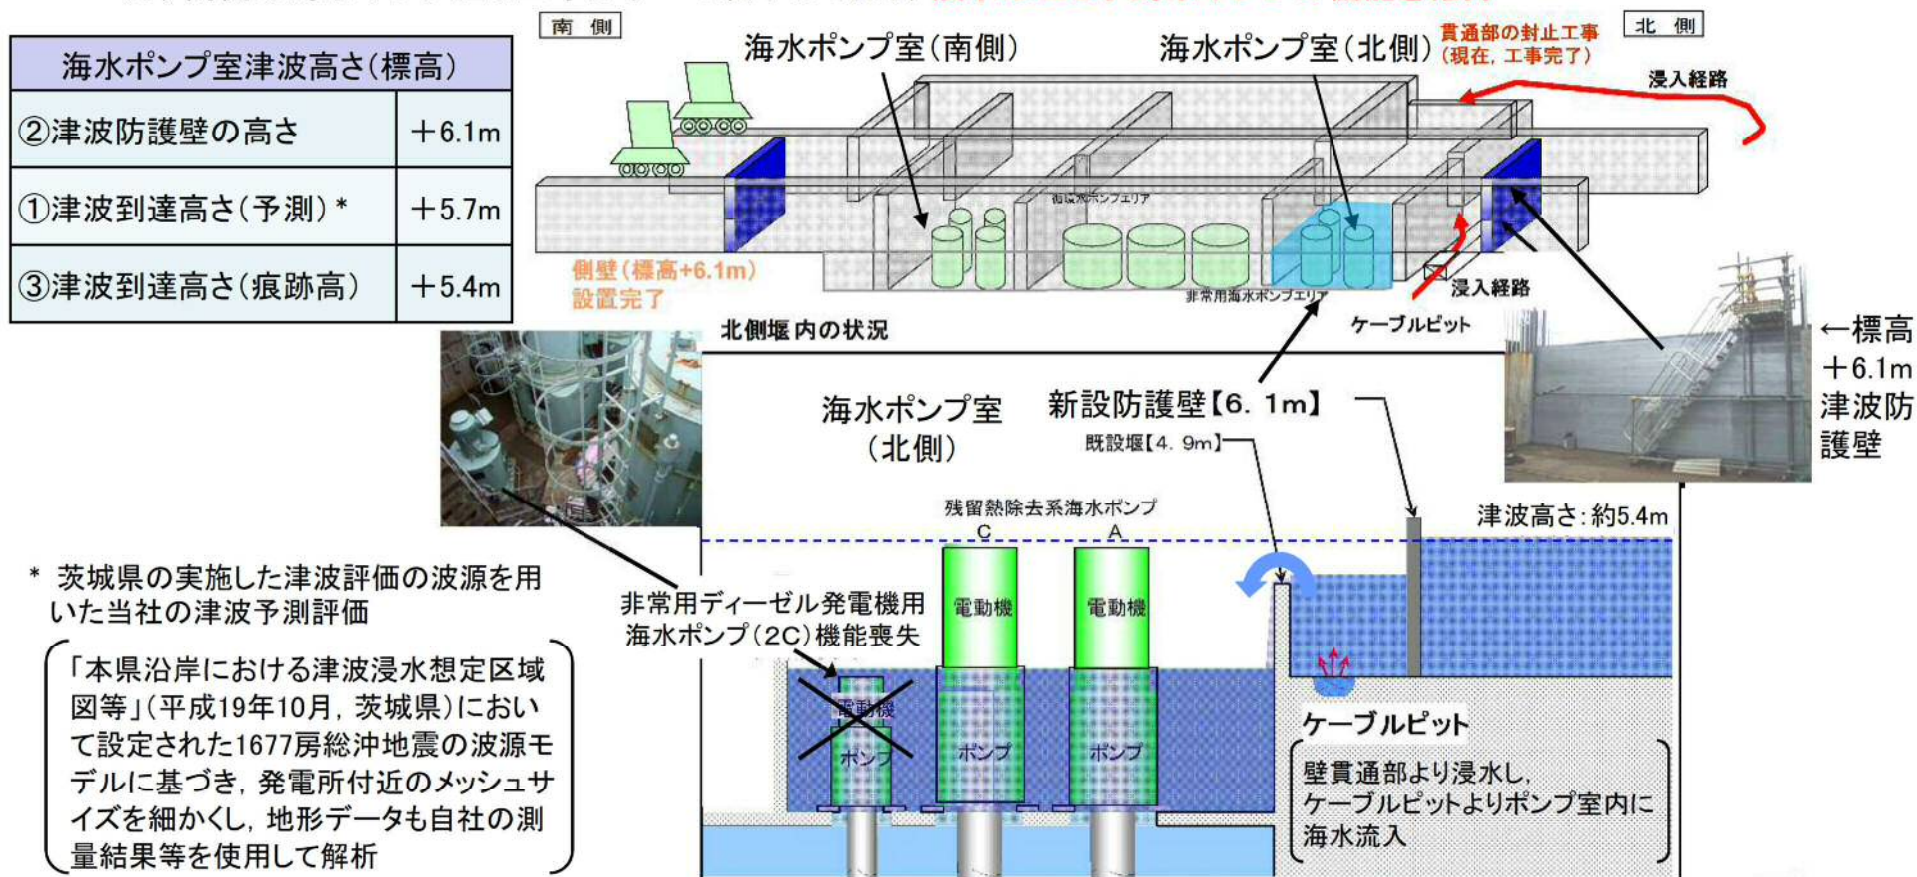
- ・非常用ディーゼル発電機の冷却等に用いる海水ポンプ等は、南北2カ所に分離して設けた海水ポンプ室内に設置  
各海水ポンプ室に対して、**当時の新知見に基づく津波評価\*** (津波到達高さ予測標高+5.7m) (①)  
を踏まえ側壁の嵩上げ工事を実施し、**標高+6.1mの高さの津波防護壁を設置済み**(②)
- ・海水ポンプ室への**津波到達高さは標高+5.4m(③)に止まり**、**標高+6.1mの津波防護壁により頂部からの越流を防止**
- ・この際に、北側の海水ポンプ室は電気ケーブルの壁貫通部の止水処置工事が終了しておらず、  
**壁貫通部からの浸水で非常用ディーゼル発電機用海水ポンプ(2C)の電動機が冠水し機能喪失、運転停止**
- ・一方、南側の海水ポンプ室は工事がすべて終了しており、**浸水は生じず海水ポンプの機能を維持**

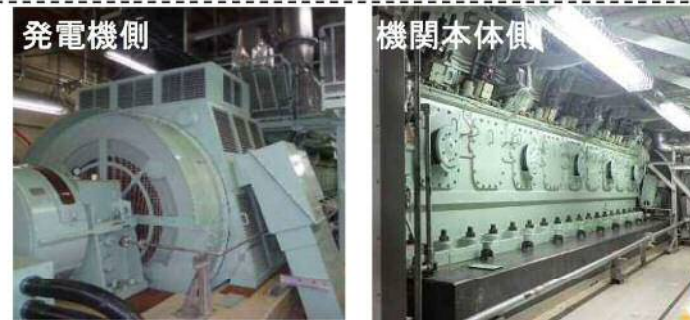
非常用ディーゼル発電機

○非常用ディーゼル発電機の運転継続上必要なメンテナンス項目として、潤滑油の補給、潤滑油フィルタの切り替え等を要員が直営で実施、**非常用ディーゼル発電機(非常用DG)を故障等で停止させることなく、外部電源復旧までの連続運転を達成**

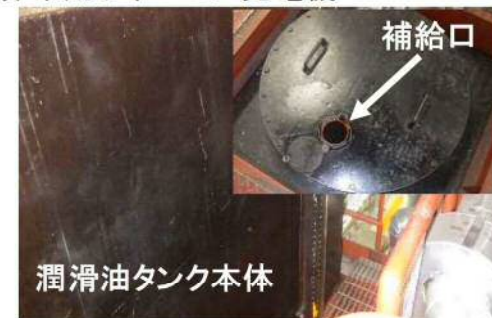
潤滑油タンク本体

- ・1日2~3回の潤滑油補給を自営で実施
- ・潤滑油を屋外のドラム缶から一斗缶に移し替えて人力で移送, 又は, 停止した非常用DG(2C)の潤滑油を汲み上げて他の2台に活用

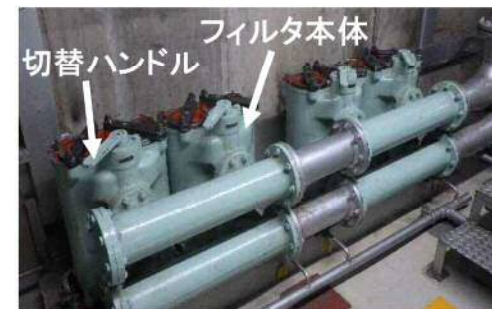
潤滑油フィルタ

- ・ディーゼル機関連続運転に伴いスラッジ・汚れ等で潤滑油フィルタの差圧が上昇
- ・非常用DG運転中の予備フィルタへの切替手順を作成し直営で切替作業を実施 (3/12 16:30 非常用DG(2D)フィルタ切替実施)
- ・外部電源受電後, **非常用DGを停止してからフィルタの清掃実施\***

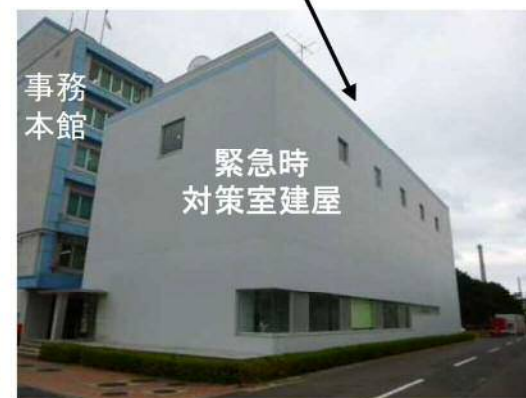
緊急時対策室建屋  
(当時施工中)\*

非常用ガスタービン発電機(屋上設置)

\* 緊急時対策室建屋は当時施工途中だったが、屋上の発電機及び電気系統は竣工しており、この電源系統をプラント側に仮設ケーブルで接続して電源供給

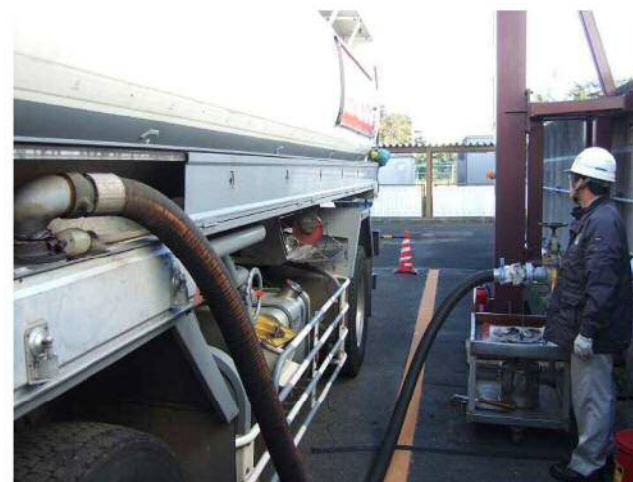
タンクローリーによる発電所への燃料受入状況  
(平成23年当時の写真ではない)
