東海第二発電所

特別点検及び劣化状況評価について

平成31年3月12日

日本原子力発電株式会社

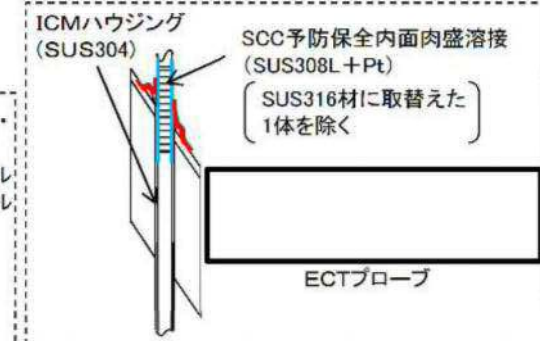
点検部位	制御棒駆動機構スタブチューブ、制御棒駆動機構ハウジング、中性子束計測ハウジング及び差圧検出・ほう酸水注入ノズル
点検項目	目視試験 (MVT-1)、渦電流探傷試験 (ECT)
点検方法	<ul style="list-style-type: none"> ・遠隔試験装置を用い炉内側から全溶接部の目視試験 (MVT-1) を実施 ・全ての制御棒駆動機構ハウジング及び中性子束計測ハウジング内面の溶接熱影響部についてECTを実施
点検結果	有意な欠陥は認められなかった。

- MVT-1については、維持規格に従い0.025 mm幅ワイヤーが識別可能な手法により試験を行っており、試験前後で視認性を確認している。この目視試験では、画像により有意な欠陥がないことを確認している。
- 目視試験にあたって、試験部位はハイドロレーザー（高圧水噴射）により、表面を清浄にした上で実施している。
- 制御棒駆動機構ハウジング、中性子束計測ハウジングの内面に対するECTはJEAG4217-2010に準拠し、検出された信号はあらかじめ得られた欠陥以外の信号と区別しながら判定している。特別点検に際し、深さ1 mmのき裂を付与した試験片を製作し、十分検出できることを確認している。

点検範囲の考え方:
 取付け溶接部+熱影響部 (25mm) (維持規格から) — MVT-1 点検部位
 — ECT 点検部位

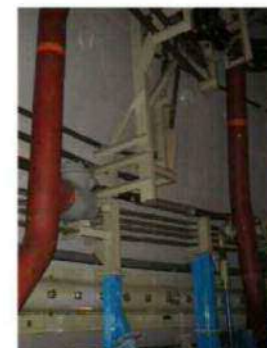
仮設足場組立前

例 内面高所のうち従来の点検で確認が容易でない範囲(高所)

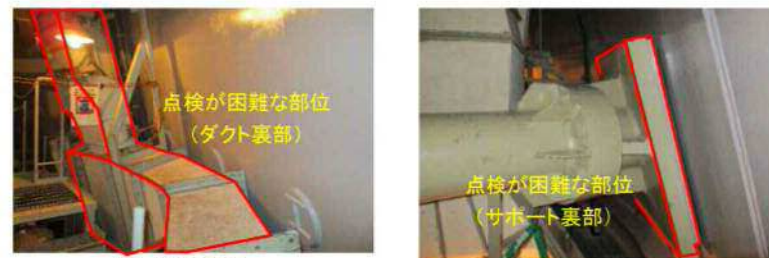
例 ダクト裏部

干渉物等により点検が困難で、構造的に試験できない部位については、その周辺の塗膜等の状況から、原子炉格納容器の構造健全性または気密性に影響はなく、今後の運転延長期間における原子炉格納容器鋼板の健全性が保たれる。

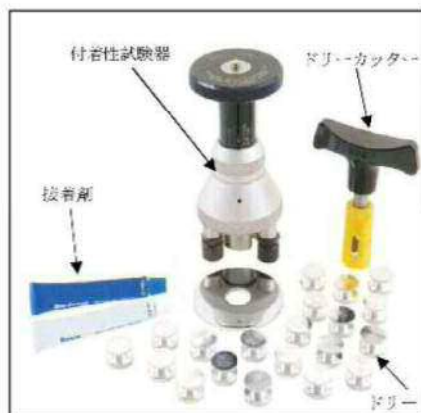
プルオフ法

「プルオフ法」は、ドリリーと呼ばれる円筒形の引張端を塗膜に接着剤で固着させ、接着剤が乾いた後、ドリリーを引張り、塗膜が剥がれるために必要な最小の張力を測定する方法であり、塗膜の付着性能を具体的な数値で表すことができる。

部位	平均値	最大/最小
至近に塗装実績のない箇所	3.1 MPa (6点)	4.2 / 2.3 MPa
至近に塗装実績のある箇所 (今定検で塗装)	4.0 MPa (6点)	6.4 / 2.0 MPa
全試験箇所平均	3.5 MPa (12点)	—

付着性試験の結果、原子炉格納容器の塗装は至近に塗装実績のない箇所であっても、**至近に塗装した箇所と比較して著しい劣化がないことが確認できた。**

また、ASTM D5144-2000「原子力発電プラントにおける保護塗膜の標準指針」の「物理的性質」で示されている最小付着力200 psi(約1.4 MPa)を上回っており、**必要な塗装性能が確保されていることが確認できた。**
