事故・故障等発生報告書

令05原機(科)035
令和5年6月30日

発 生 年 月 日	令和5年6月22日(木)
発 生 場 所	J-PARC ハドロン電源棟(管理区域)
件 名	J-PARC ハドロン電源棟における火災発生について(第1報)
状 況 原 因 対 策 環 境 へ の 影 響 等	別紙のとおり

J-PARC ハドロン電源棟における火災について（第1報）

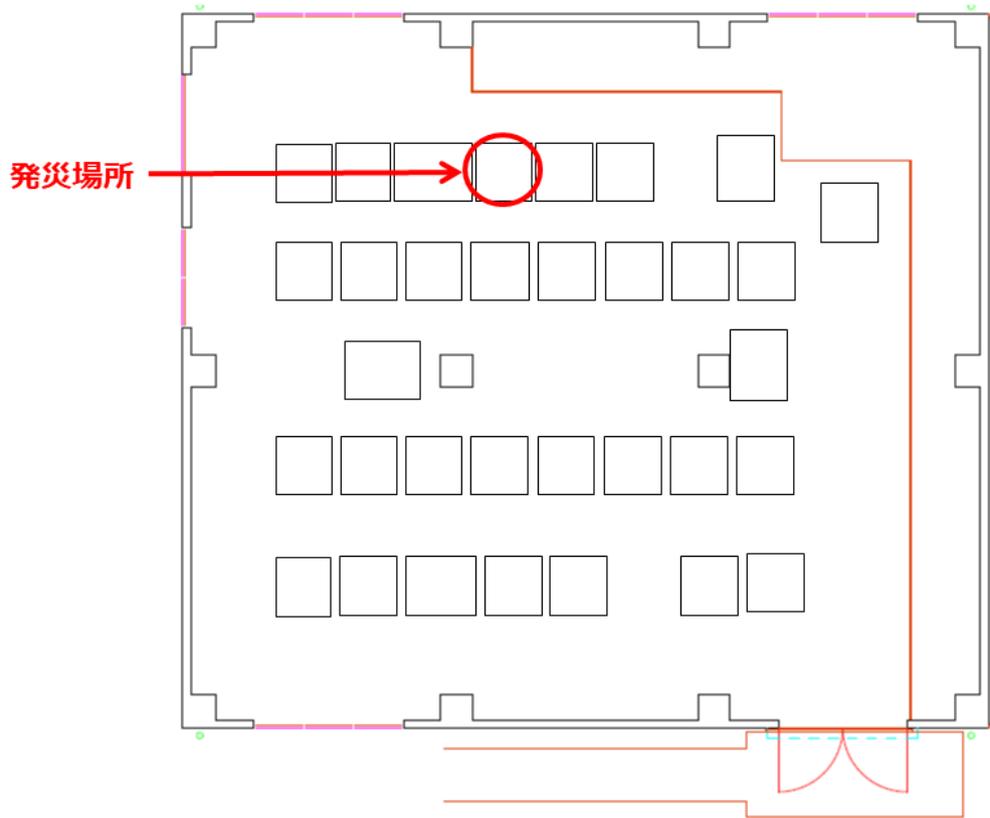
図3 ハドロン電源棟内の当該電源装置の設置位置

当該電源装置は、直流安定化電源部と転極器からなる（図3に設置位置を、図4に設置状況を示す）。MR加速器から取り出された陽子ビームをハドロン実験施設内の実験ホールまで輸送するビームラインにある電磁石を励磁するために用いられている。定格電圧・電流はそれぞれ60V、2300A

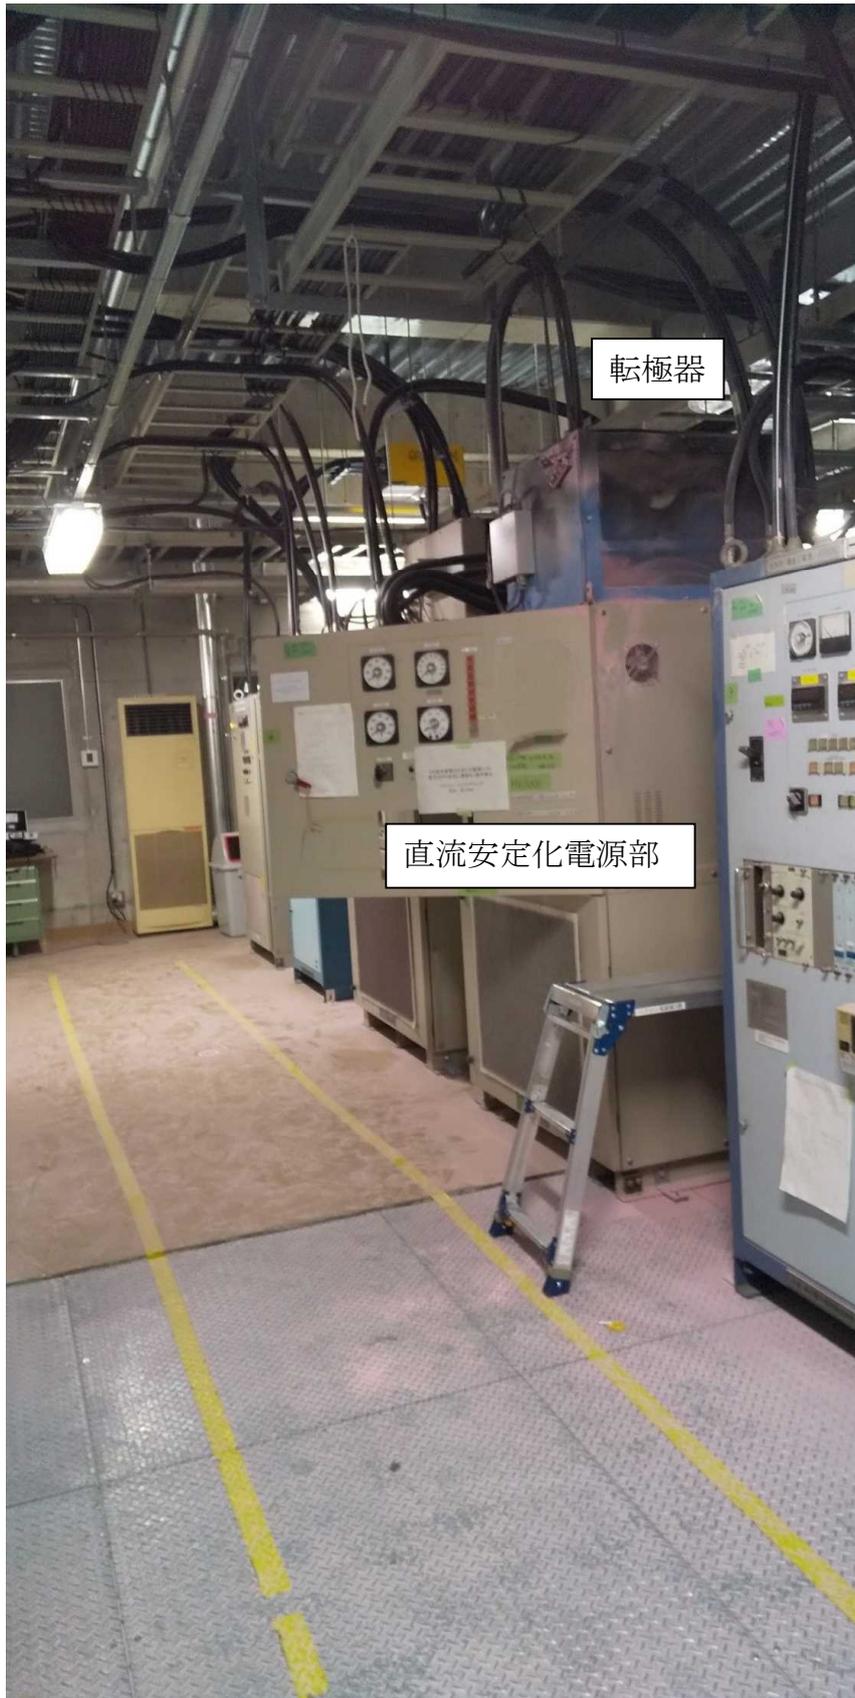
図4 当該電源装置の設置状況

で、発災時には 40V、1750A で運転されていた。当該電源装置は、整流素子としてサイリスタを用いた直流安定化電源装置である。当該電源装置は、50Hz3 相 400V の交流電圧をトランスによって降圧し、それをサイリスタによって直流に変換する構成となっている。

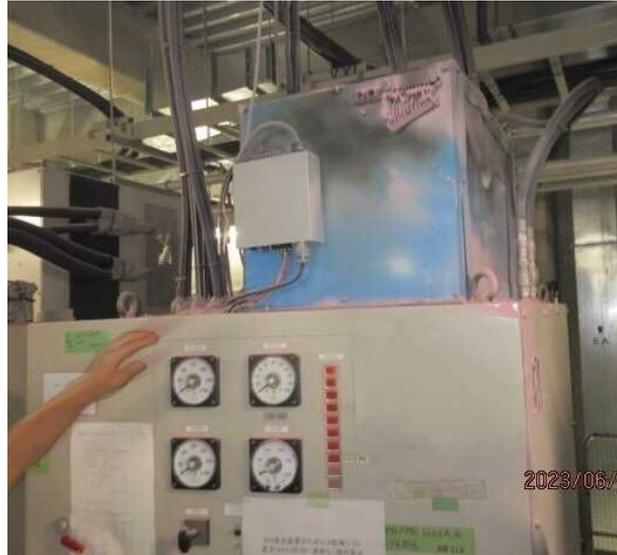
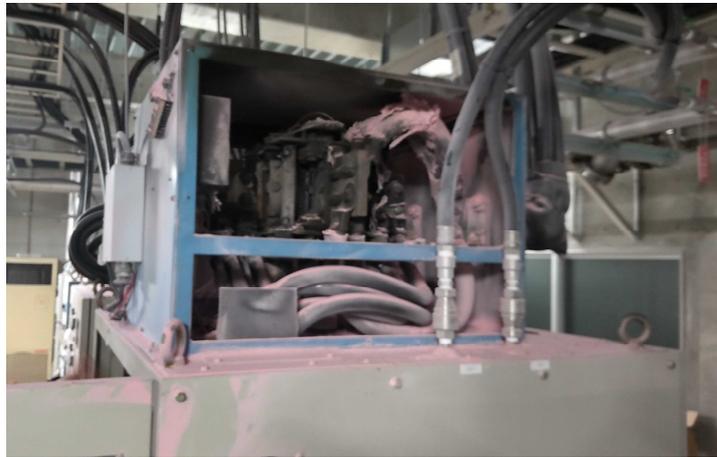
図5 当該転極器の状況

ハドロン実験施設では、令和5年6月16日（金）から6月22日（木）までの予定で、ビーム調整のための運転を行っていた。6月22日（木）0時51分頃、ビーム調整運転中にインターロックシステムによりMR加速器はビーム運転を停止した。同時刻にJ-PARCハドロン電源棟（管理区域）（図2）で火災報知設備が発報したため、0時52分にMR加速器以外のJ-PARC全施設のビーム運転も手動で停止し、0時54分に公設消防へ119番通報した。0時59分にKEK職員1名及びJAEA職員1名が現場を確認したところ、室内に煙を確認し、1時00分にKEK職員が電源装置の転極器（3.で説明）から火が出ていることを確認したため、ABC粉末消火器1本により初期消火を開始し、直後にもう1本のABC粉末消火器を用いて初期消火を完了した。

電源装置の上部には転極器が取り付けられている。転極器とは、電流の正負の向きを逆転させることで電磁石の極性を変更するための装置である（高さ 50cm 幅 55cm 奥行 70cm 程度）（図 5 に当該転極器の写真を、図 6 に類似の転極器の写真を、図 7 に仕組みの概念図を示す）。当該転極器は、転極をさせずに電磁石への通電のみ行っていた。

令和 5 年 6 月 27 日（火）に公設消防立会いのもと、焼損箇所を中心に内部の調査を行った。調査結果から原因の究明を進める。

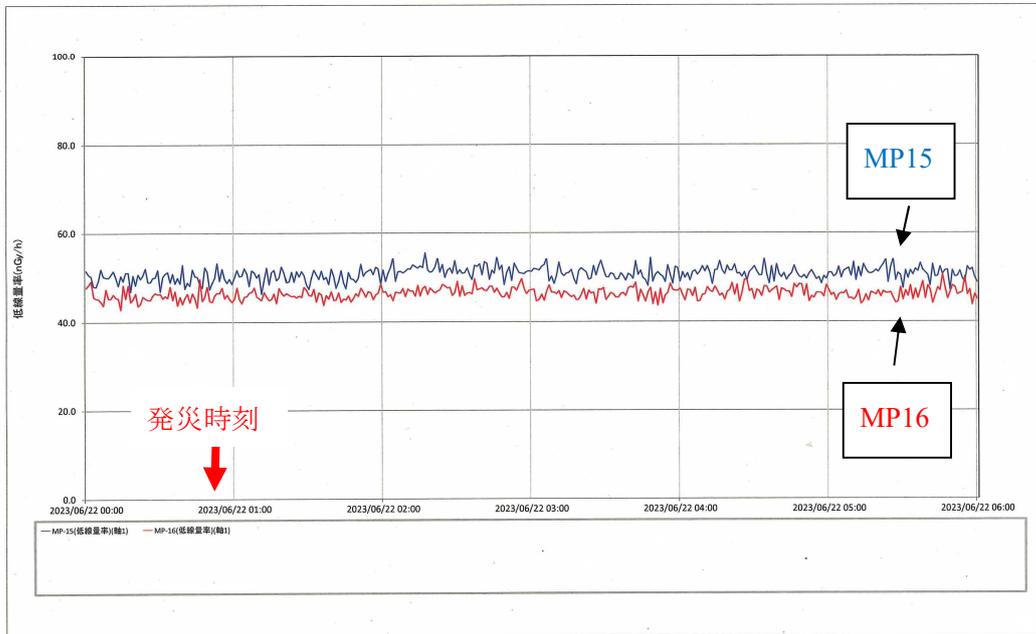
図8 モニタリングポスト (図1のMP-15とMP-16) の線量率の時系列グラフ

本事象に伴う放射性物質の漏えい、周辺環境への影響及び人的災害はなかった（図 8）。

モニタリングポスト 時系列グラフ

測定期間:
2023/06/21 24:00~2023/06/22 06:00

データ種別:
1分値
