事故・故障等発生報告書

発 生 年 月 日	令和 6 年 2 月 1 6 日（金）
発 生 場 所	個人被ばく管理棟（一般施設・非管理区域）
件 名	核燃料サイクル工学研究所 個人被ばく管理棟における火災について（第 1 報）
状 況 原 因 対 策 環 境 へ の 影 響	別紙のとおり

核燃料サイクル工学研究所 個人被ばく管理棟における火災について

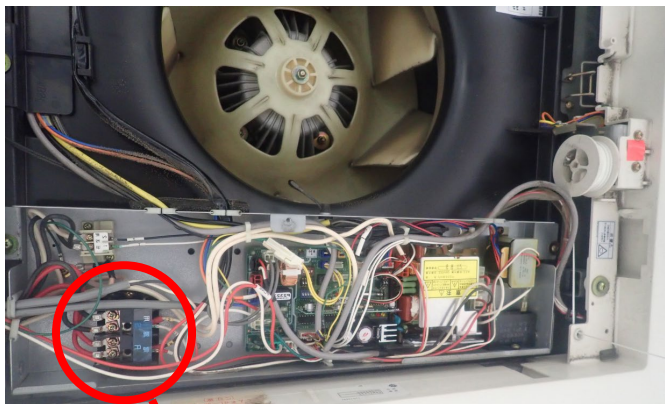
旧室内機の電源接続端子部
(写真は3階に設置されている同型機種)
