第1章 東京電力株式会社福島第一原子力発電所事故の概要

1 福島第一原子力発電所の位置及び概要

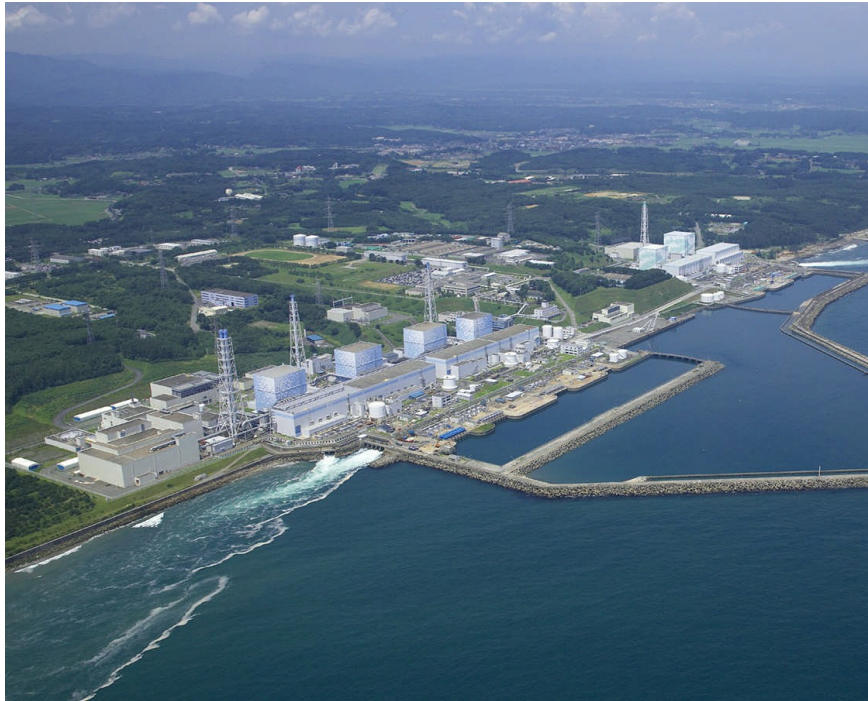
福島第一原子力発電所の全景

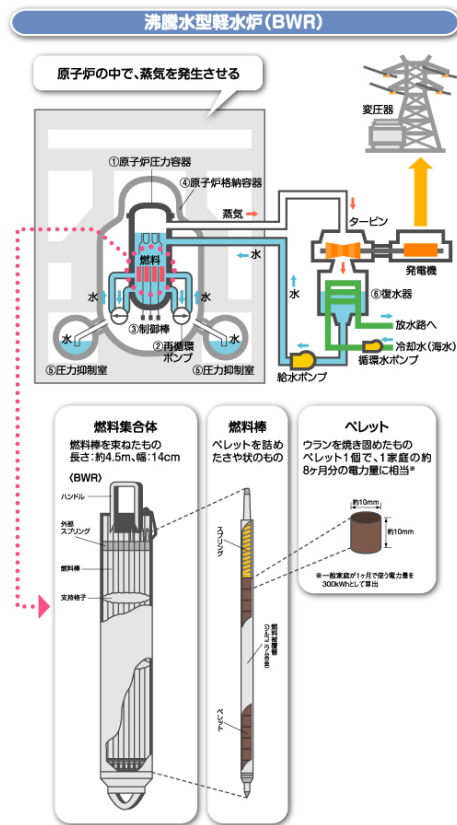
沸騰水型軽水炉 (BWR) の構成図

発電用原子炉として、1号機から6号機が設置されており、炉型は、原子炉圧力容器内で蒸気を発生させ、それによりタービンを回し発電する「沸騰水型軽水炉(BWR: Boiling Water Reactor)」である。(1~4号機は平成24年4月19日に廃炉決定)

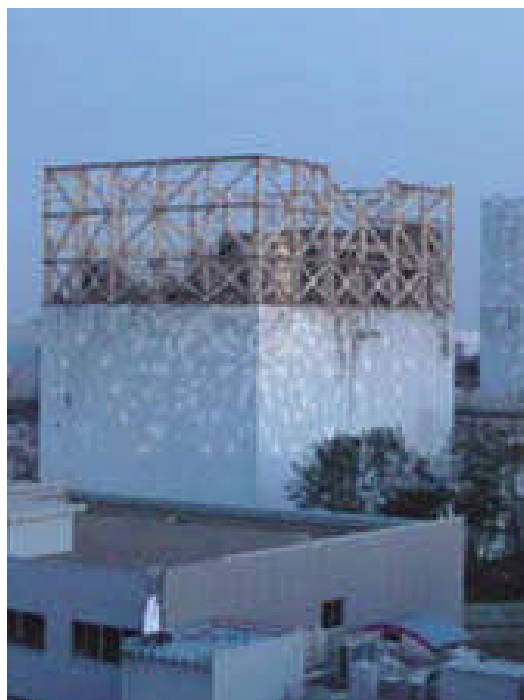
爆発後の1号機

翌12日に消防車により炉心冷却を開始したが、15時36分に原子炉建屋で水素爆発が発生した。

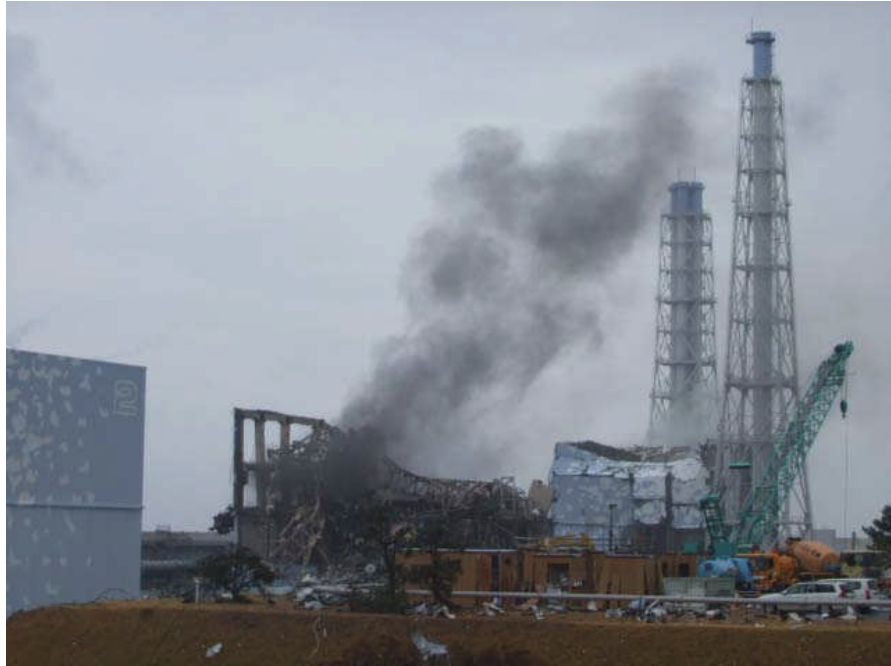
爆発後の3号機の外観（3月21日）

その後、3月12日11時36分に原子炉隔離時冷却系が自動停止し、12時6分にはディーゼル駆動消火ポンプによる代替圧力抑制室スプレーを実施、翌13日には消防車により炉心冷却を実施したが、14日11時1分に原子炉建屋で水素爆発が発生した。

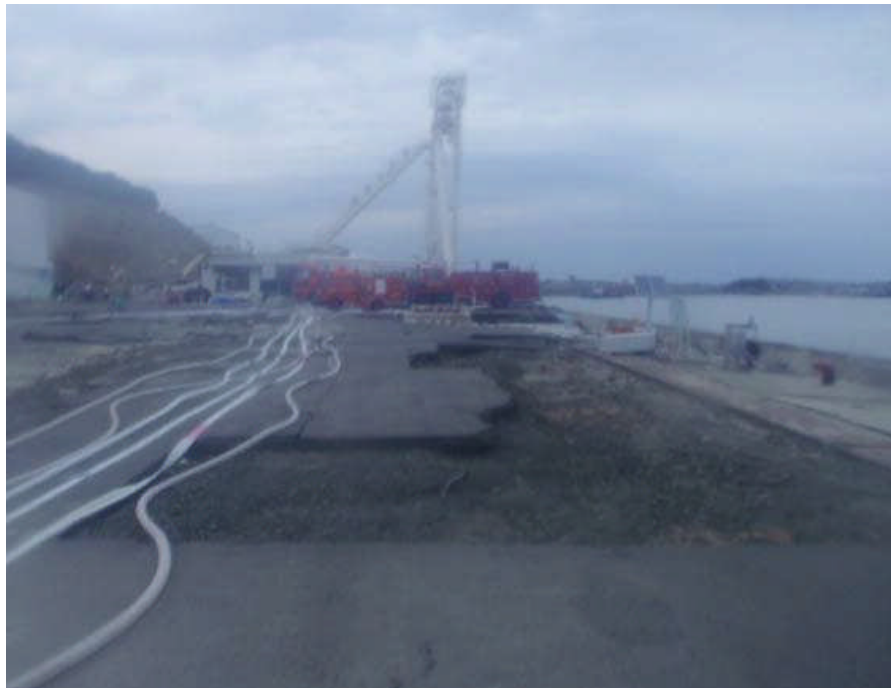
3号機への消防車による注水作業

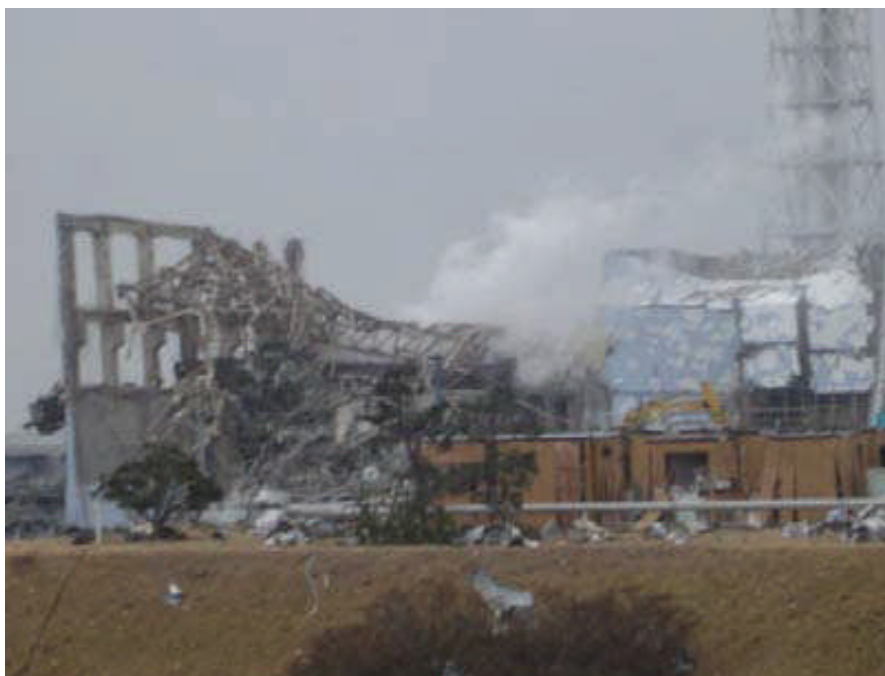
左が3号機、右が4号機

3月15日6時14分頃に大きな衝撃音と振動が発生し、原子炉建屋5階屋根付近の損傷が確認された。この4号機の原子炉建屋爆発の原因として考えられている可燃性ガスは、3号機のSGTS（非常用ガス処理系）配管を通じて4号機原子炉建屋内に流れ込んだ水素と報告されている。
