# 川の流れを阻害する区間の暫定掘削により家屋の浸水被害を早期に解消

— 恋瀬川河川改修事業 (石岡市) 台風18号 (H26.10) を教訓に —

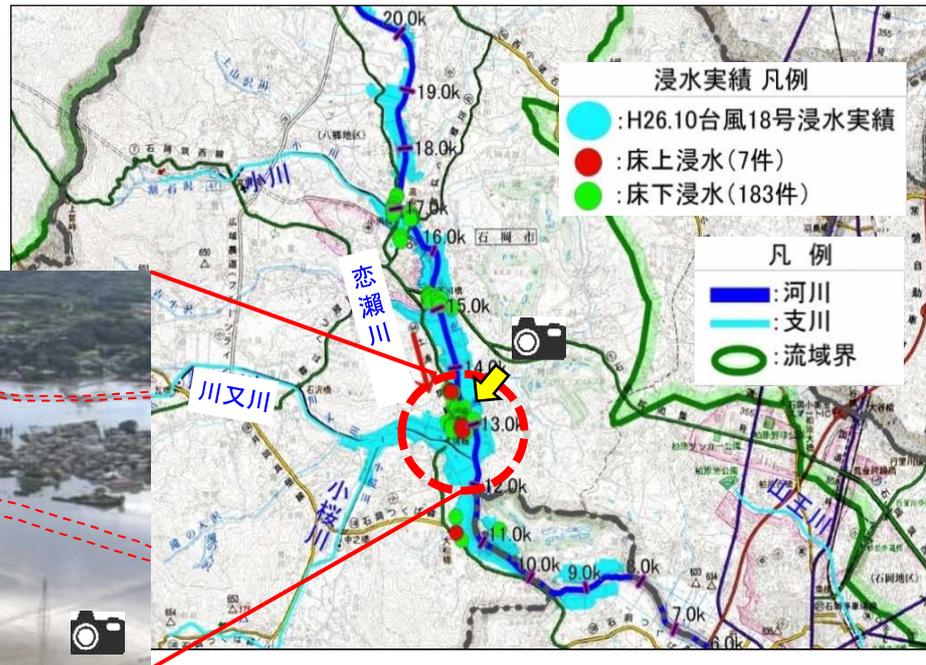
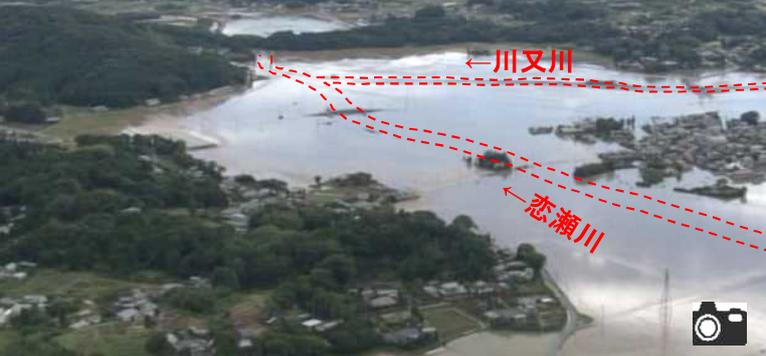
H26.10 台風18号の状況

- 恋瀬川では、平成26年10月の台風18号により、床上浸水7戸、床下浸水183戸の浸水被害が発生しました。
- そこで、即効性のある暫定整備として、川の流れを阻害する**ボトルネック区間**（上下流に比べて河川の断面が小さい区間）を先行して掘削することにより、効果的な浸水被害の軽減を図っています。

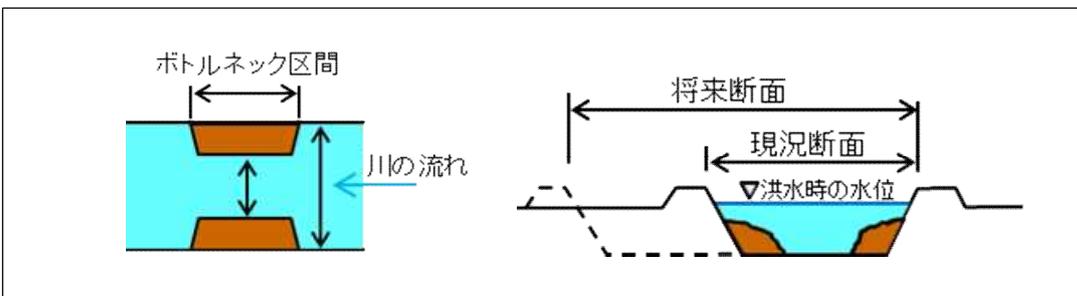
暫定掘削のイメージ

左図: 平面図

右図: 横断面図

■ : 暫定掘削箇所

- ボトルネック区間の先行掘削により、河川の断面が約1.7倍になり、洪水時に最大約1mの水位低下が見込まれます。
- 計画規模の洪水（おおむね10年に1回程度）に対しては、床上・床下浸水ともに解消されます。

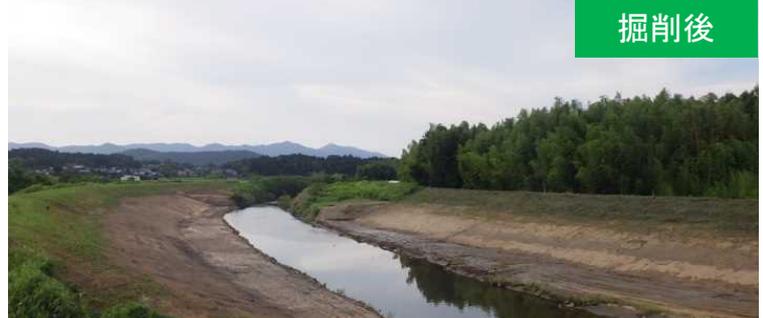
掘削後

## ボトルネック区間の解消により、浸水被害の軽減に寄与！
