下水管渠及びマンホールの再度災害防止

— 下水道施設の液状化対策 —

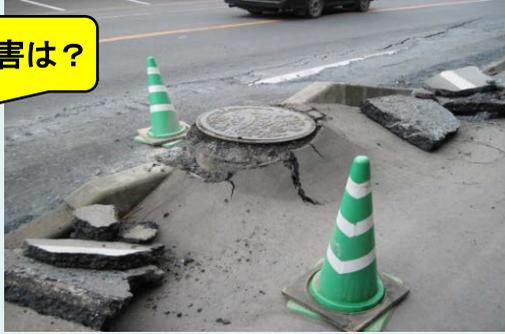
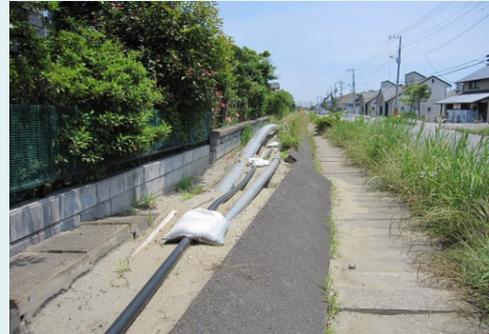
- 平成23年 3月11日に発生した東日本大震災による液状化現象によって、県内の下水道施設にも多くの被害が発生。
- 液状化によってマンホールが浮き上がったり、下水管が上下に蛇行したりしたため、下水が流れなくなって、トイレなどが使えなくなる地区が多く発生。

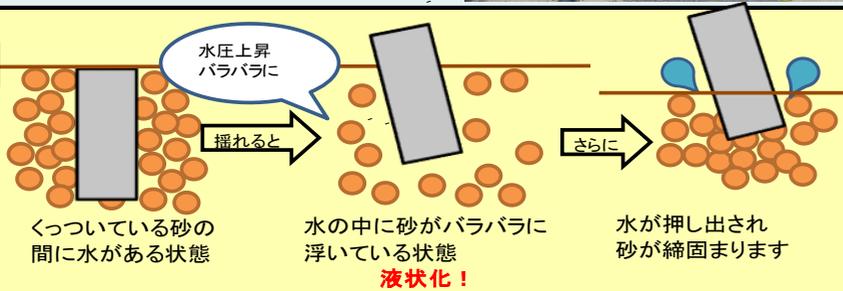
- 道路に穴を掘って設置されたマンホールや下水管などの下水道施設は、周辺の地盤が液状化(*)したことで動きやすい状態。

(※液状化現象とは、地下水位の高いゆるい砂地盤などが、地震動によって地盤がゆるんで泥水のような状態になってしまう現象)

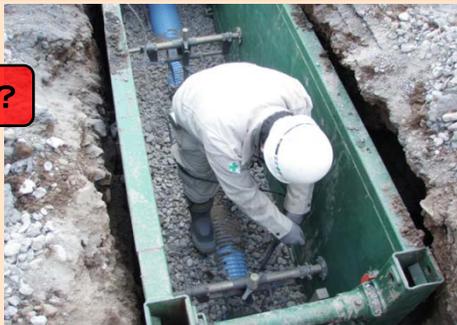
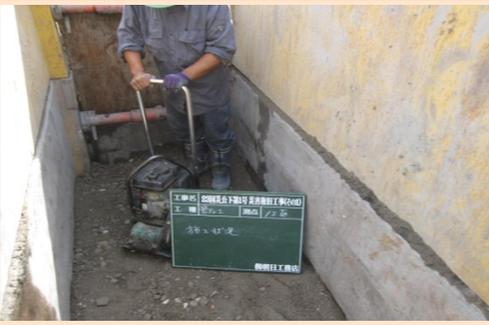
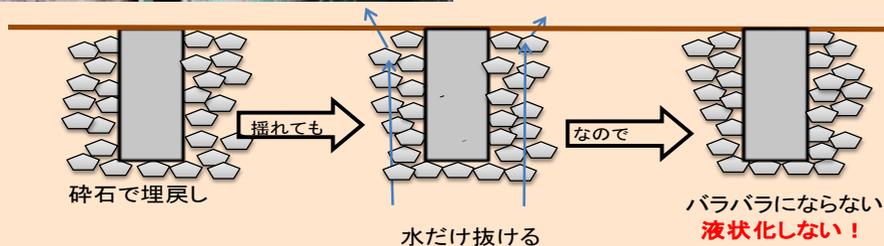
- 主に液状化対策として、透水性の高い埋戻し材である「砕石」を採用。
- このことにより、大地震があってもトイレやお風呂、台所などが使えなくなるのを防止。
