東海第二発電所  
空調設備の技術評価書

(運転を断続的に行うことを前提とした評価)

日本原子力発電株式会社

本評価書は、東海第二発電所（以下、「東海第二」という）で使用している安全上重要な空調設備（重要度分類審査指針におけるクラス1の空調設備）及び常設重大事故等対処設備に属する空調設備について、運転を断続的に行うことを前提に高経年化に係わる技術評価についてまとめたものである。

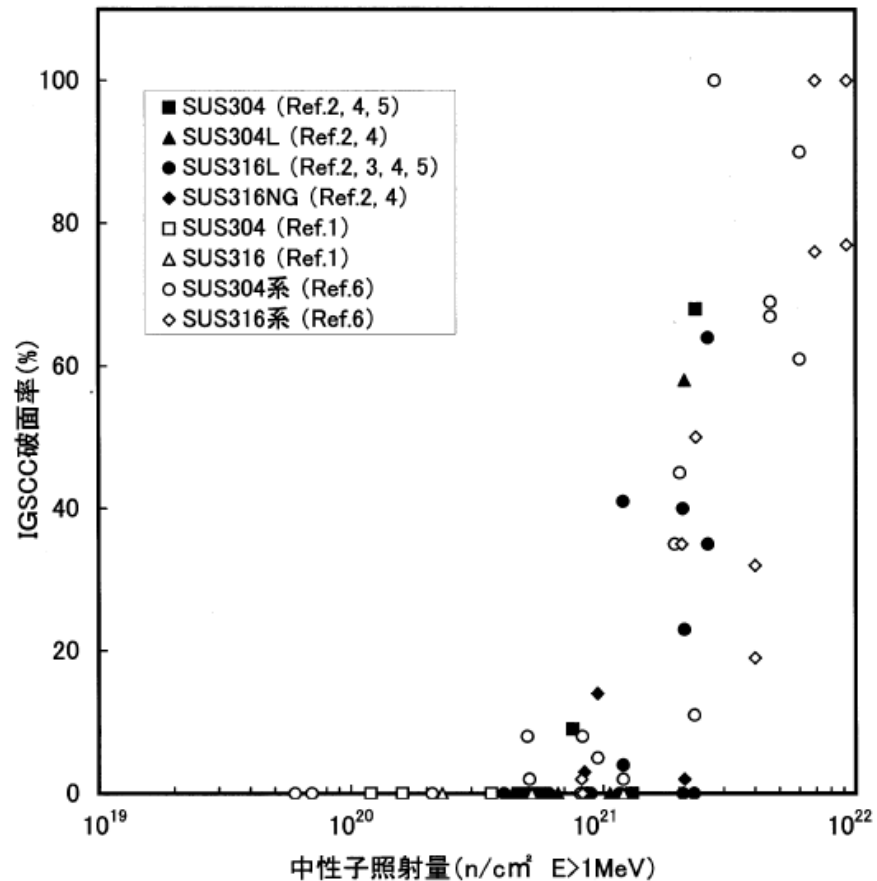
図 2.3-1 304, 316 ステンレス鋼の粒界割れ破面率に及ぼす中性子量の影響 (参考)

照射誘起型応力腐食割れは，中性子照射に加え，引張応力の存在下で発生の可能性が高まると考えられる。制御材被覆管，シース，タイロッド，ピン，上部ハンドルは溶接熱影響部に引張応力が存在し，制御材被覆管には，制御材の熱中性子捕獲による $^{10}\text{B}(n, \alpha)^7\text{Li}$ 反応によるHe発生に伴う内圧上昇並びに制御材の体積膨張によって引張応力が作用する。図2.3-1に示すように，BWR環境（高温水環境）下のステンレス鋼について，SUS304は約 $5 \times 10^{20}$  n/cm<sup>2</sup>，SUS316は約 $1 \times 10^{21}$  n/cm<sup>2</sup>（ $E > 1$  MeV）以上の累積照射を受けた場合に応力腐食割れの感受性への影響が現れると考えられている。
