# 東北大学金属材料研究所附属量子エネルギー材料科学 国際研究センターの研究棟排気筒倒壊について

令和2年8月19日  
令和2年8月25日修正

東北大学金属材料研究所  
附属量子エネルギー材料科学国際研究センター

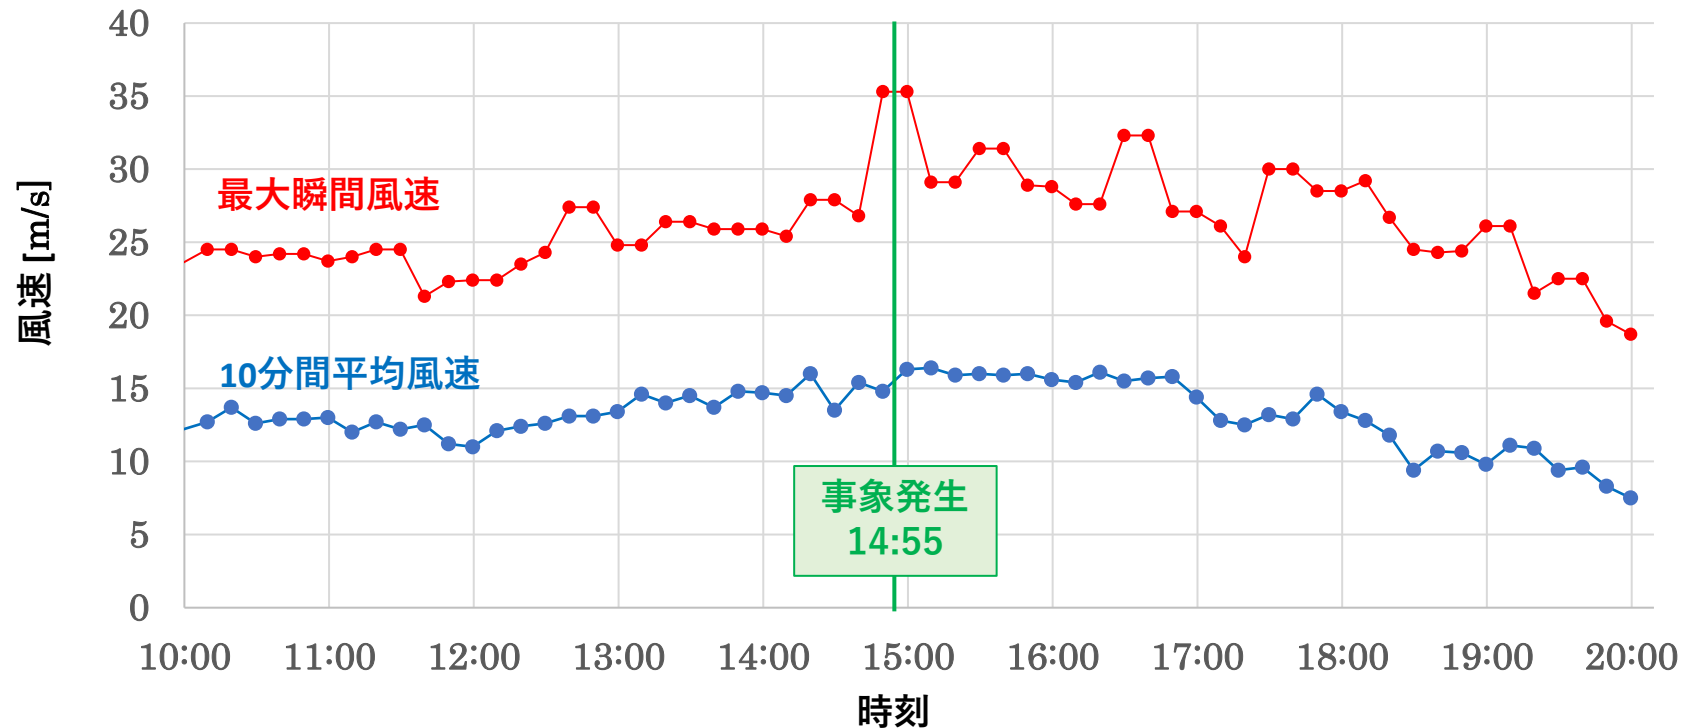
令和2年4月13日のJAEA大洗研究所気象観測塔データ（JAEA提供）

- 放射性物質の使用はなかった
- 実験装置メンテナンスのため2名が入域していた
- 暴風警報が発出されていた
- 14時40分から15時00分までの間に**最大瞬間風速35.3 m/s、10分間平均風速15.6 m/s**の北北東の風

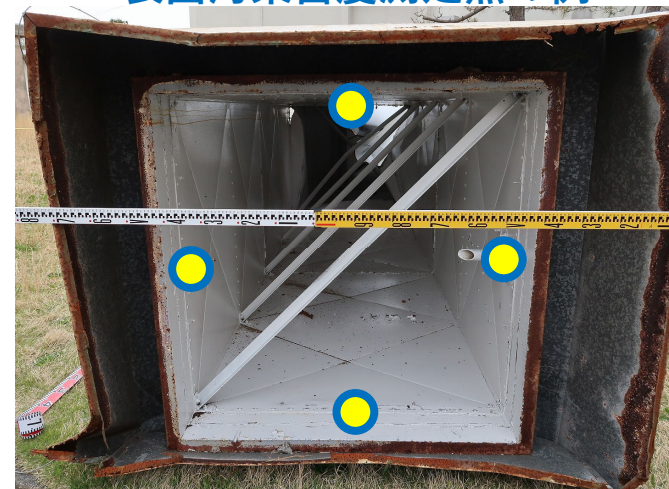
表面汚染密度測定点の例

- 倒壊した排気筒の表面汚染密度 ( $\alpha$ 、 $\beta$ 、 $\gamma$ ) を測定した
- 排気筒の外表面および内面には**放射性物質による汚染はなかった**

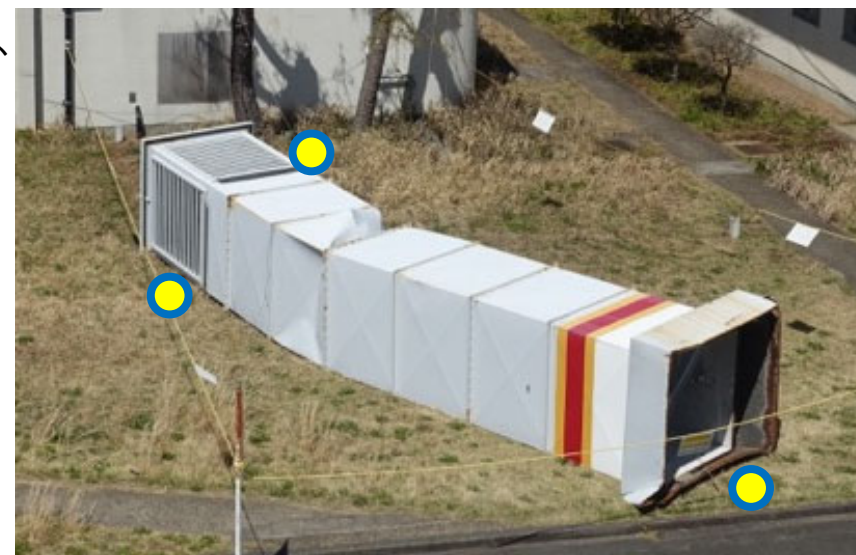
土壌採取地点

- 倒壊した排気筒の近傍の土壌を採取し、 $\gamma$ 線スペクトロメーターにより放射性核種分析を行った
- **周辺土壌への放射性物質の流出・飛散はなかった**

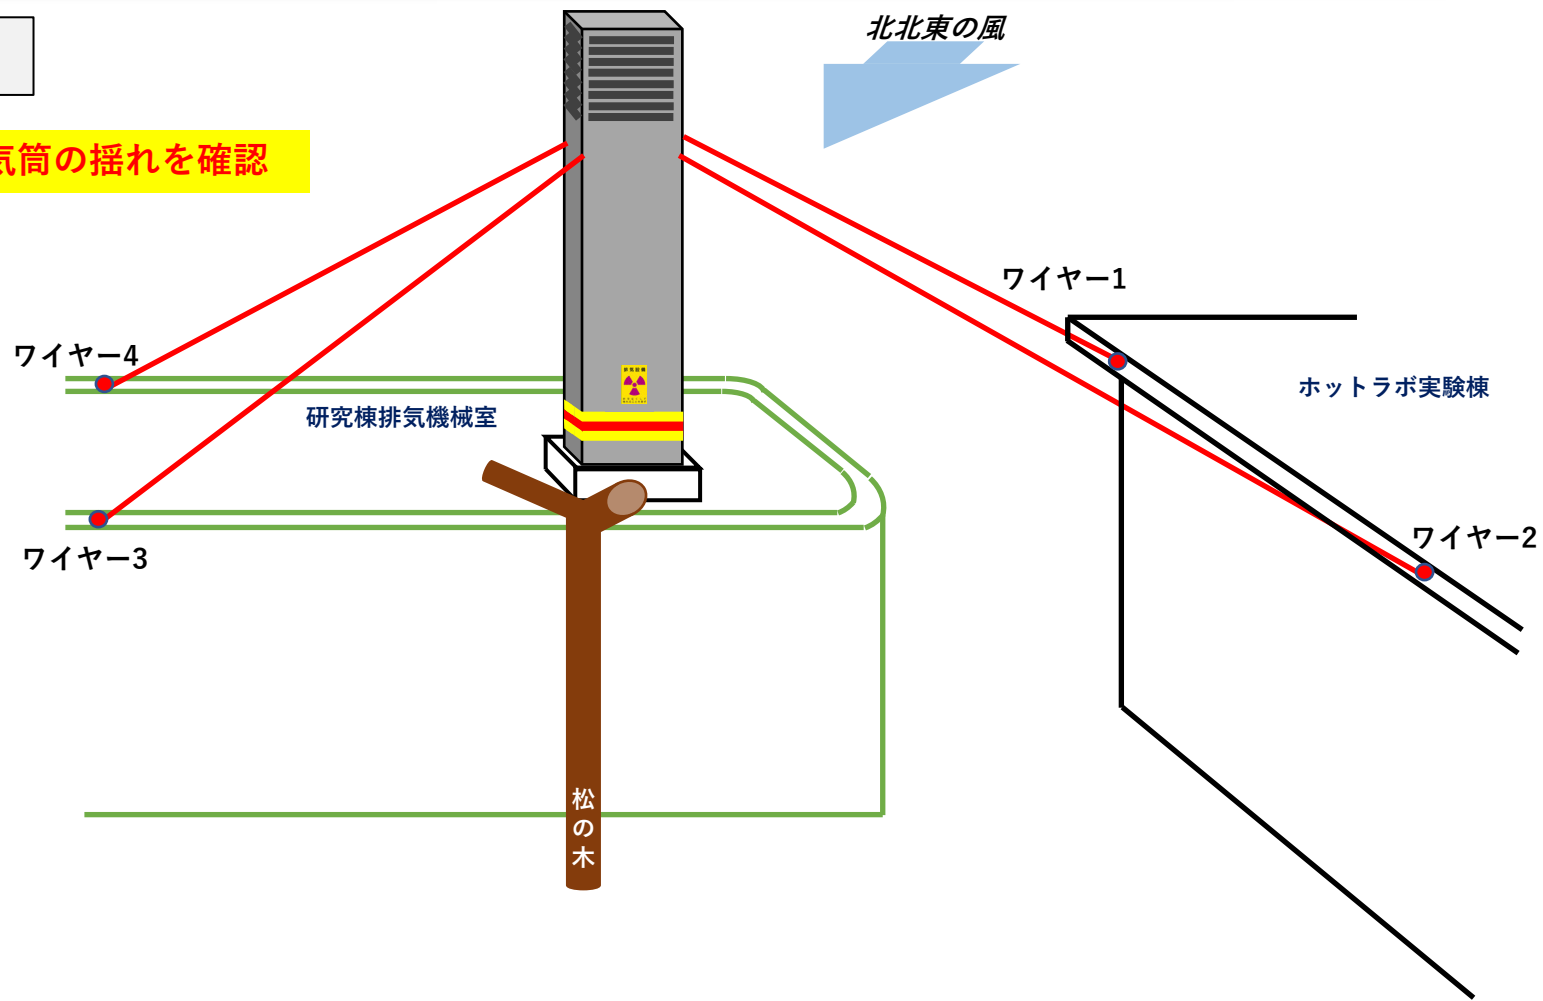
## ステップ1

排気筒の揺れを確認

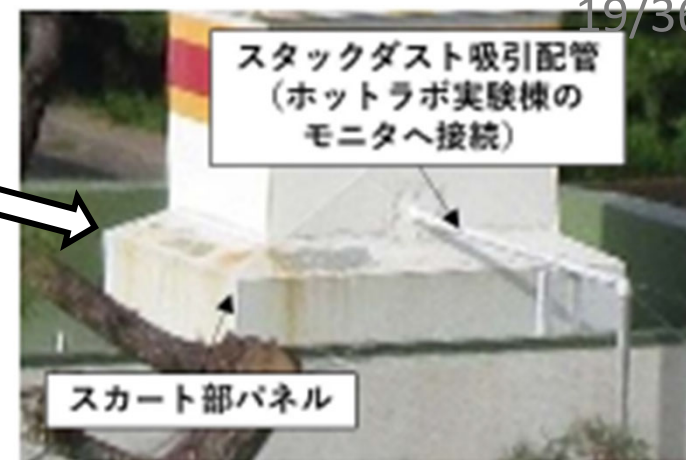
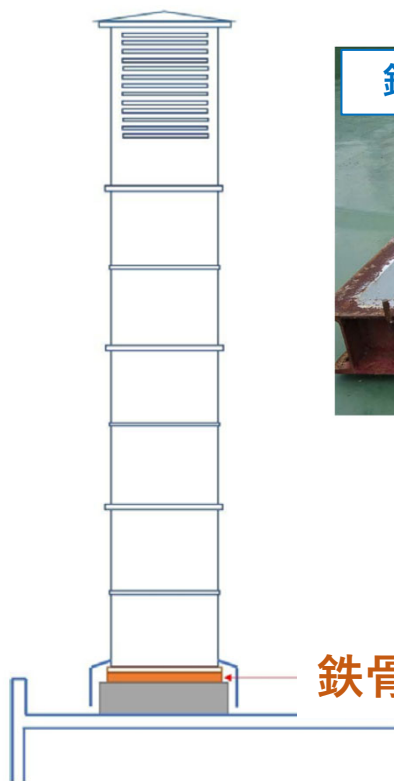
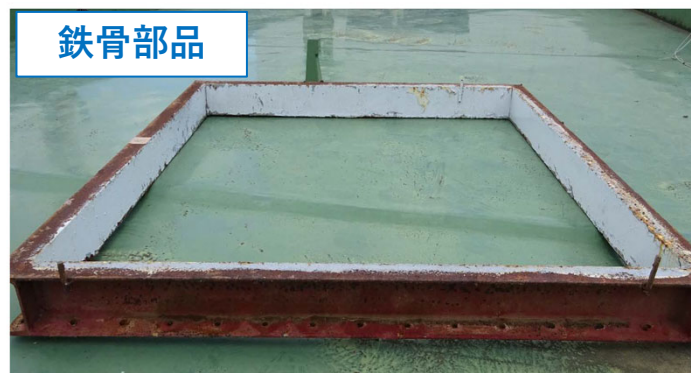
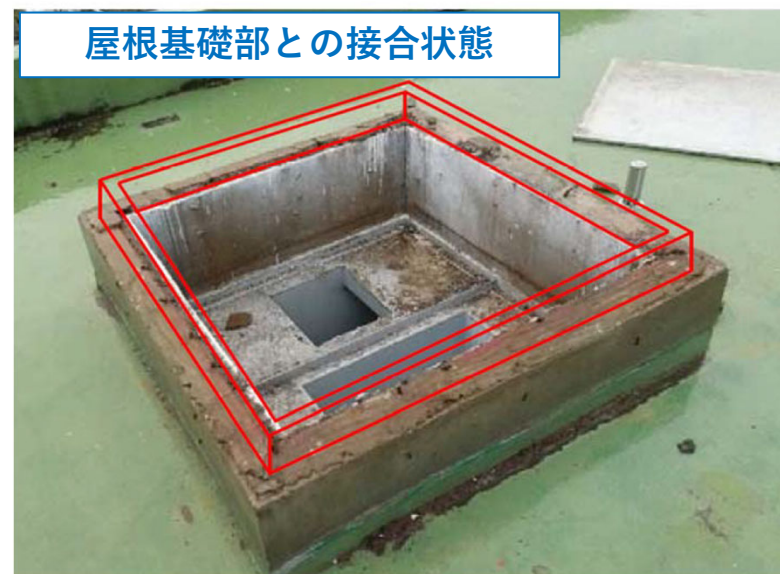
- 排気筒の接合部分の周囲は鋼板で覆われていた
- 排気筒には点検口はなかった
- 排気筒底面の鉄骨部品を、排気筒から取り外して屋根に上げ、接合方法および接合の破断状況を調べた。

- 屋根基礎部からは鉄筋 (計21本) が出ていた
- 鉄筋と鉄骨部品との**接触部分が溶接**されていた

- 鉄筋と鉄骨部品との接合は、**接触部を1 - 3 cm程度の領域で点溶接したのみ**という施工方法で行われていたことが分かった

- 21箇所いずれの破断箇所でも、破断面では腐食（錆）が進行していた  
⇒ 全ての破断箇所において、**破断は本事象以前に起きていた**と考えられる

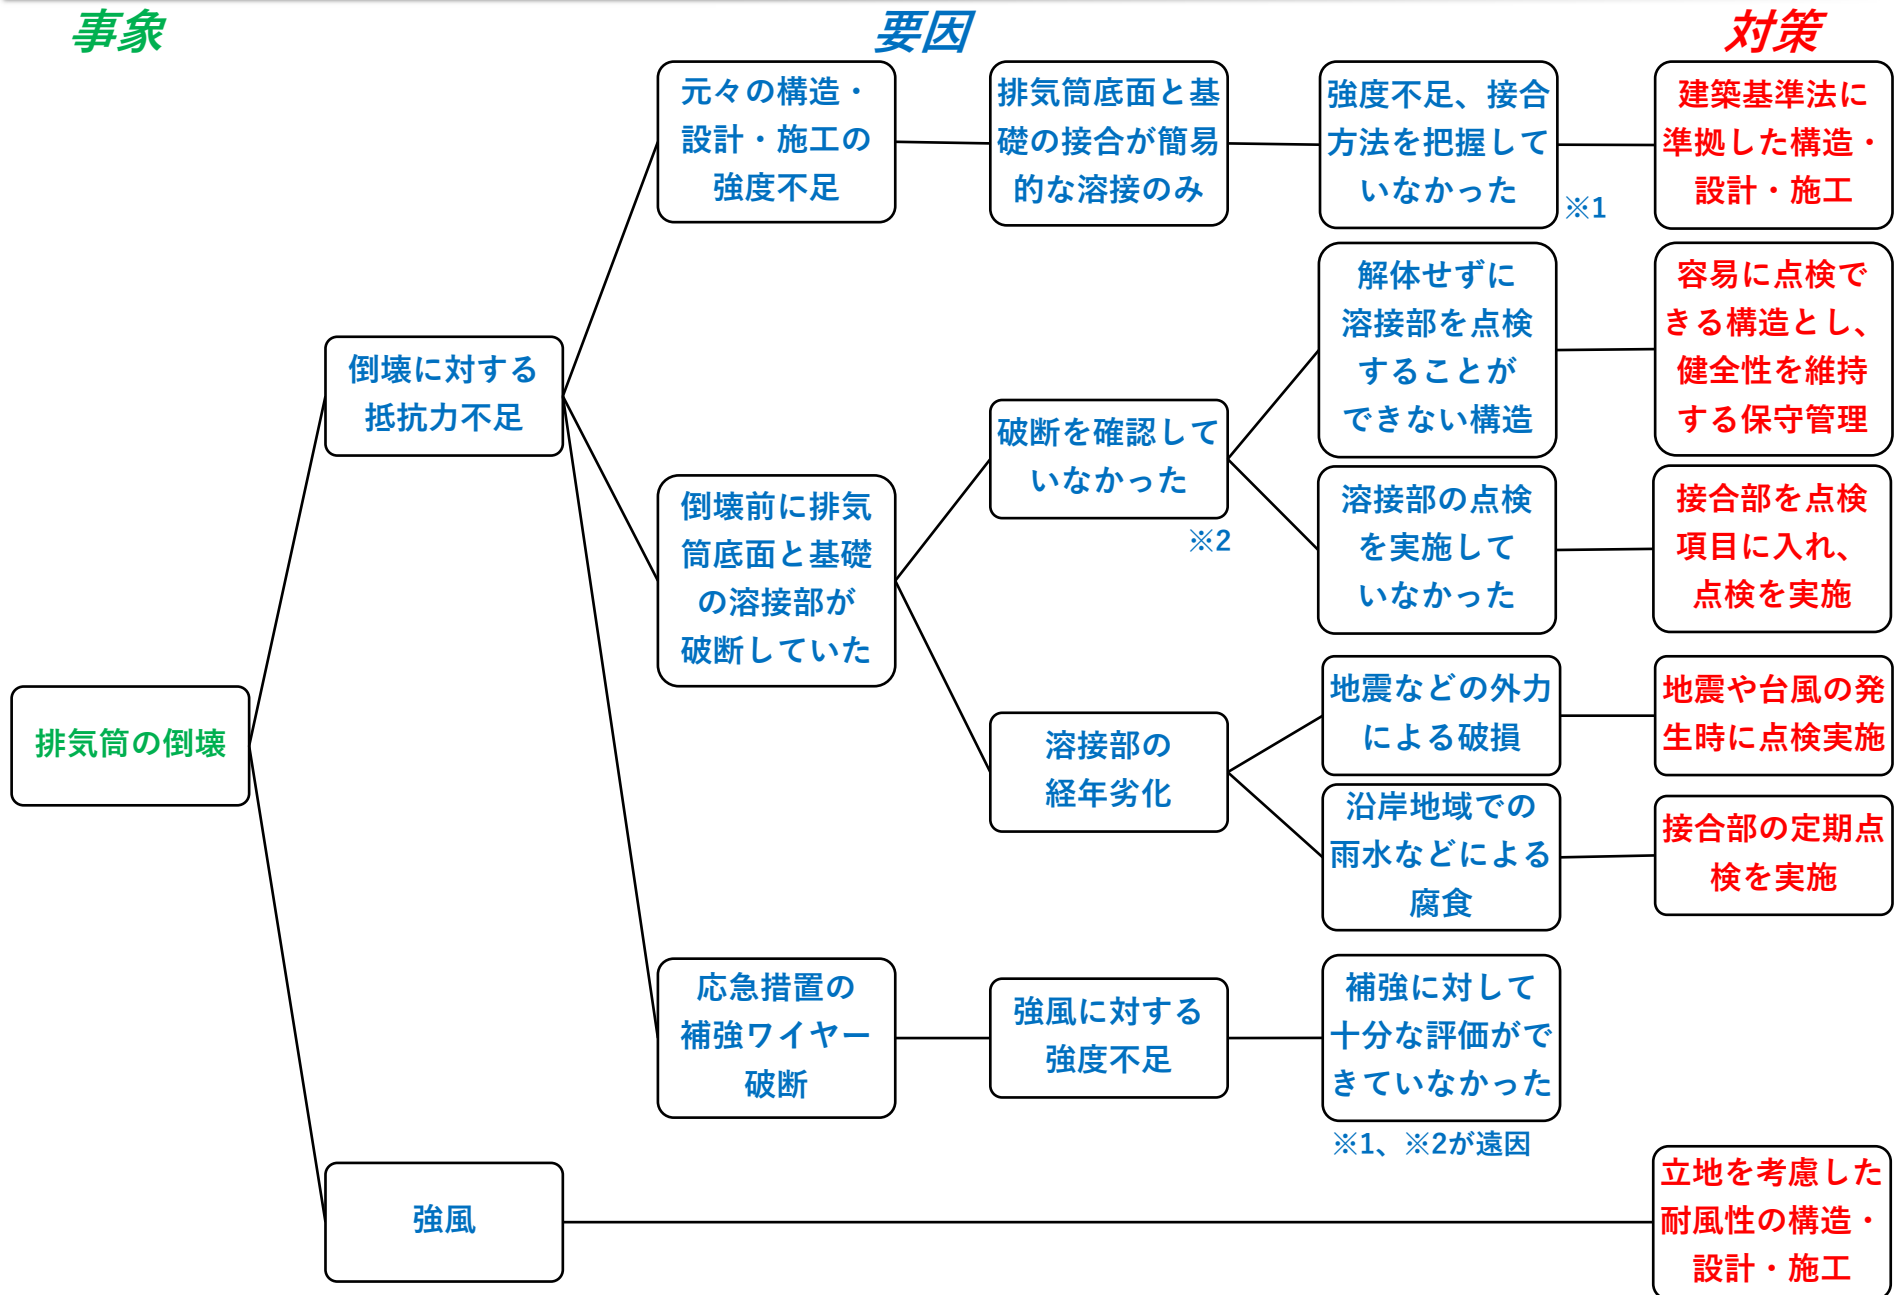
- 排気筒接合部の溶接について、**全ての溶接箇所は本事象以前に破断**していた（破断の原因は外力（過去の強風や地震等）の繰り返し等）
- このため、**排気筒の風荷重に対する強度は建設時から大幅に低下**していた
- この状況下で**当日の強風**（最大瞬間風速35.3 m/s、10分間平均風速15.6 m/s）により本事象に至った

- 排気筒接合部の設計・施工では長期の耐久性が考慮されていなかった
- 接合部の点検が不可能な構造だった（点検口なし、接合部周囲の覆い）
- 建設当時の資料が存在せず接合部の耐久性不足を認識していなかったため、接合部の点検が不十分だった
- 総括すれば、**排気筒の安全使用に関する品質保証活動が不十分**だった
