委員からの指摘事項等を踏まえた論点及び 県民意見を踏まえた論点への説明

2020年10月21日

日本原子力発電株式会社

東日本大震災及び震災以降県内で頻発する地震によるひび割れの増加等の有無及びそれによる剛性低下や機能等への影響の有無について(ひび割れを補修する基準及び補修実績に関する説明を含む)

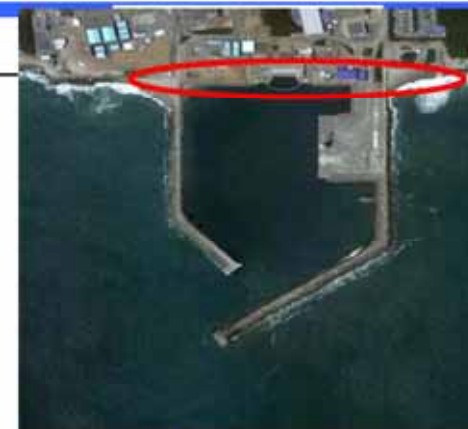
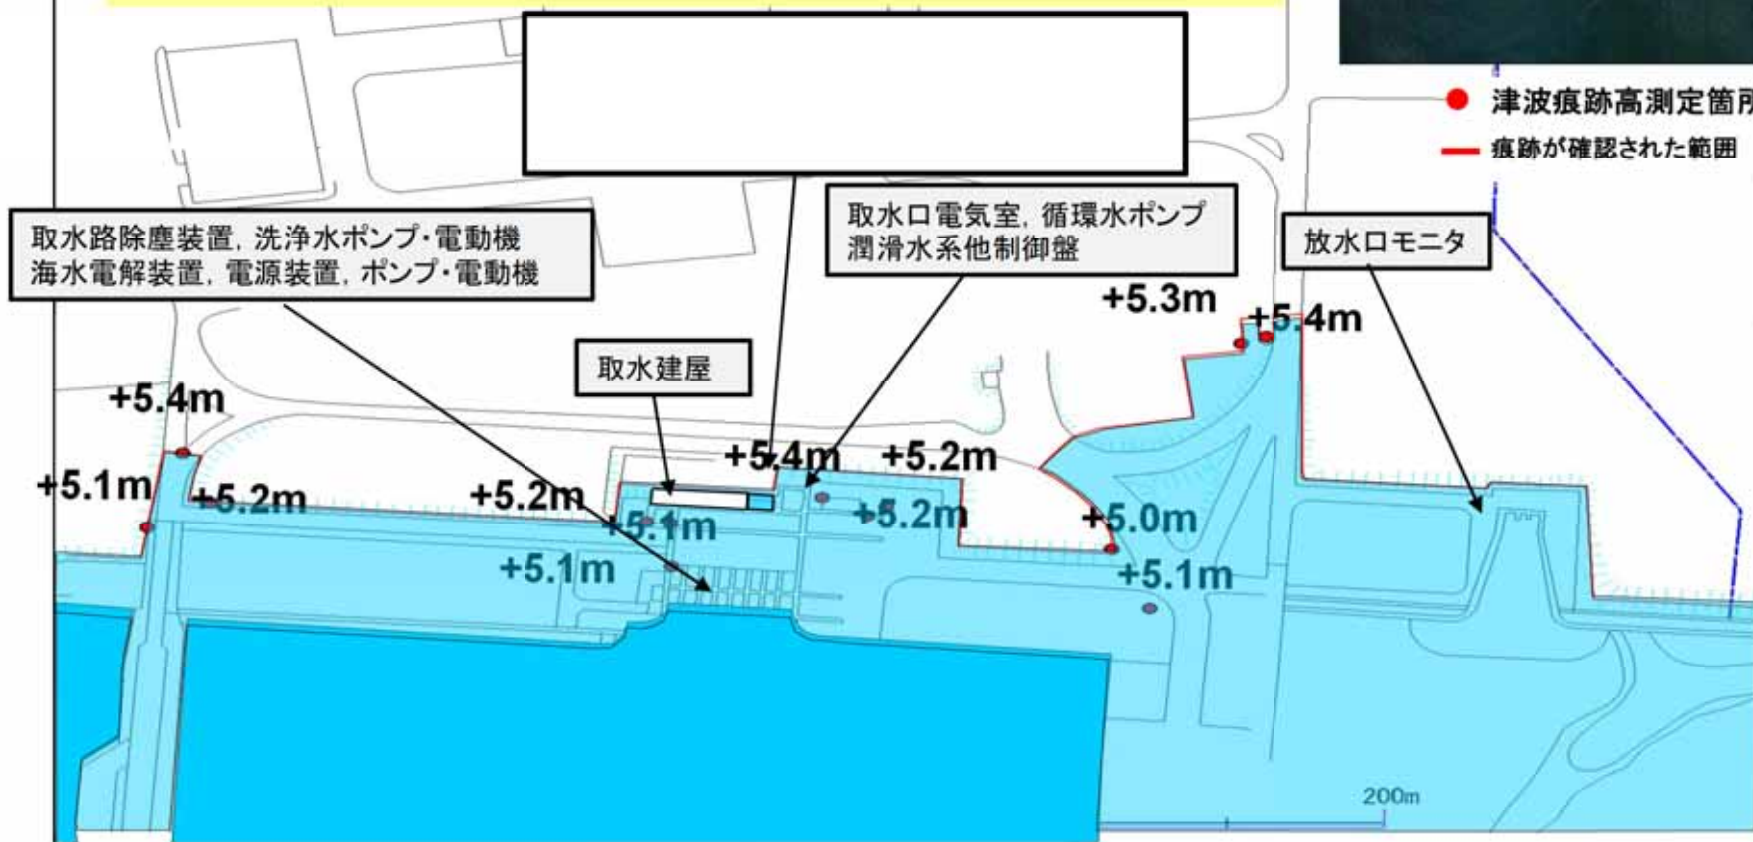
津波により浸水した原子炉施設の点検結果

- 浸水した原子炉施設について点検した。
 - ・ 配管等の機械品については、外観点検を実施。
 - ・ 電動機等の電気品については、絶縁抵抗測定等の電氣的な点検を実施。

施設	耐震クラス	点検結果
非常用ディーゼル発電機海水ポンプ・電動機(2C)	S	・電動機は水没による絶縁低下あり。洗浄乾燥実施。 ・ポンプは異常なし
残留熱除去海水系ポンプ・電動機(A, C)	S	・ポンプは異常なし ・電動機は異常なし
補機冷却海水系ポンプ・電動機(A, C)	C	・ポンプは異常なし ・電動機は異常なし
非常用ディーゼル発電機(2C)海水系配管, 弁	S	異常なし
残留熱除去海水系(A)配管, 弁	S	異常なし
補機冷却海水系(A, C)配管, 弁, ストレーナ	C	異常なし ※1
取水路除塵装置, 洗浄水ポンプ・電動機	C	異常なし ※2
海水電解装置, 電源装置, ポンプ・電動機	C	異常なし ※2
取水口電気室電源盤, 循環水ポンプ潤滑水系他制御盤	C	電源盤, 制御被水により使用不可。標高8mエリアに移設。
取水路, 取水建屋	C	異常なし
排水ポンプ, 放水口モニタ	C	異常なし ※2

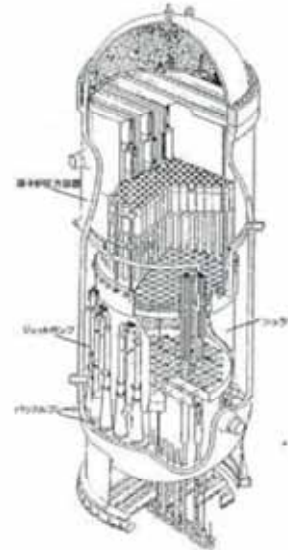
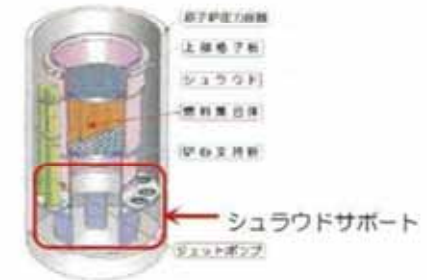
【原子炉圧力容器 内部構造図】

シュラウドサポートのシリンダ縦溶接部を除き、粒界型応力腐食割れと推定される欠陥は確認されていないと評価しているが、現状保全に基づき、シリンダ縦溶接部以外にも類似のひび割れを検知した。このため構造健全性評価による解析の結果十分な裕度を有していることを確認した。解析により確認されたひび割れ及び仮定した周方向のひび割れが構造健全性に影響を及ぼすものではないことから、現状保全は適切であったと考える。
