ガラス固化技術開発施設(TVFF)における 溶融炉の更新について

令和3年12月27日

国立研究開発法人日本原子力研究開発機構
核燃料サイクル工学研究所

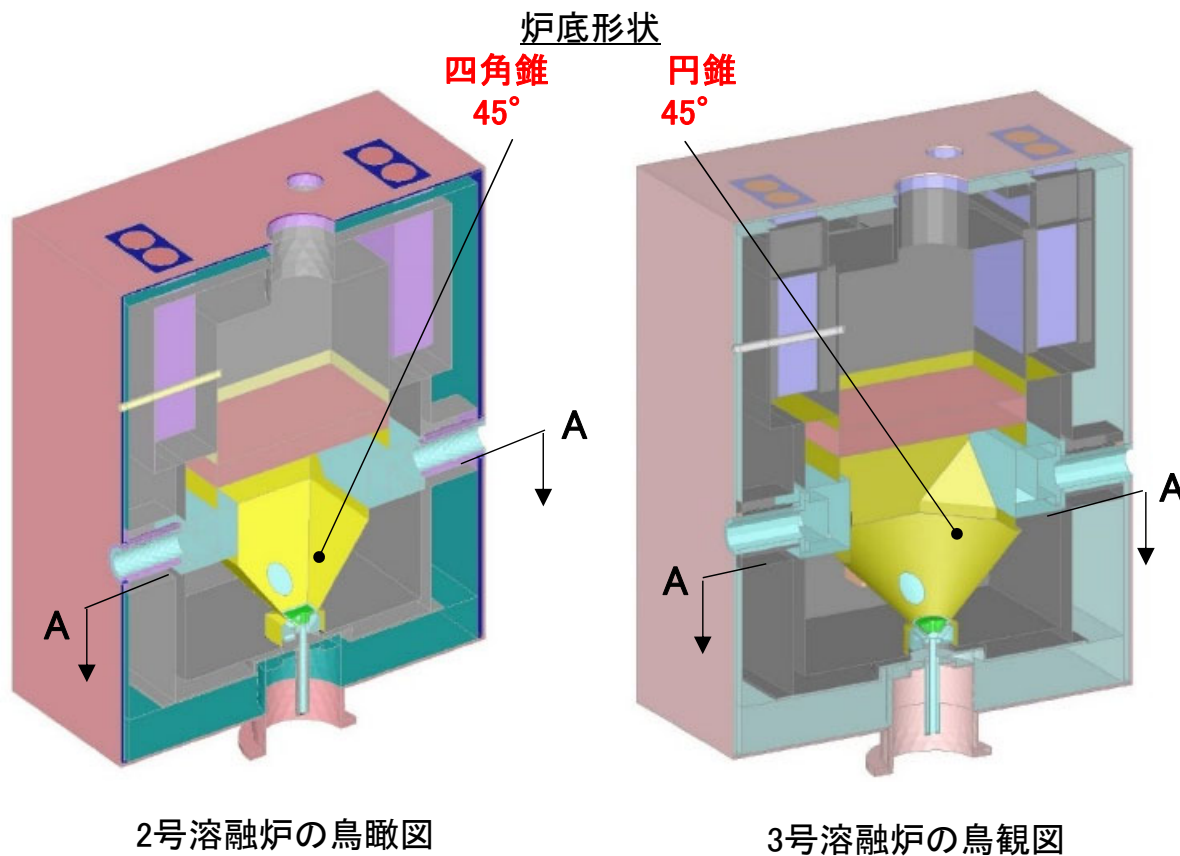
2号溶融炉と3号溶融炉の比較

- ・四角錐形状では傾斜面の谷部に沿って温度が低い領域(ガラスの粘性の高い領域)が生じる。
⇒谷部で白金族元素が流れにくくなり、谷部に沿って堆積する。
- ・円錐形状では谷部がないため、傾斜面上部に温度の低い領域はない。
⇒白金族元素が堆積しにくい。

- 比較評価した結果、開発期間が最短で不確実性が少なく、白金族元素の抜き出し性が現行2号溶融炉より優れることが期待される**円錐45°**の炉底形状・炉底勾配を採用した。

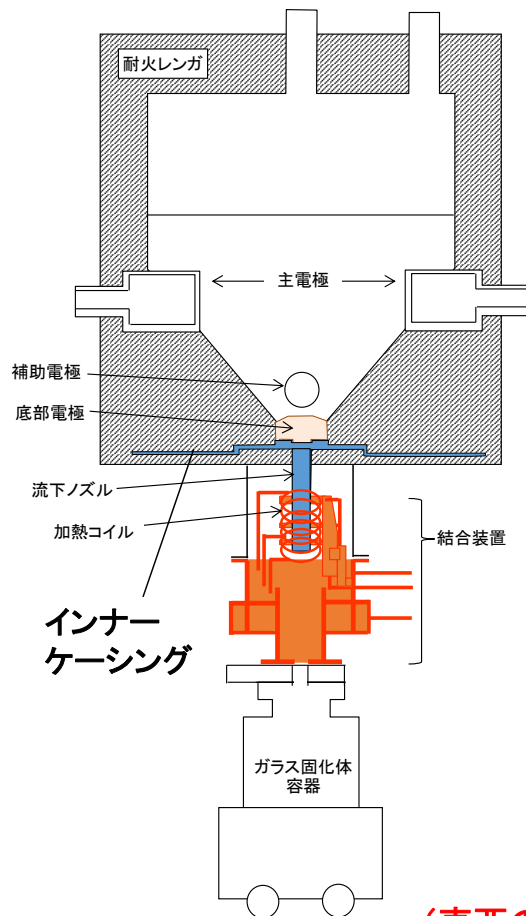
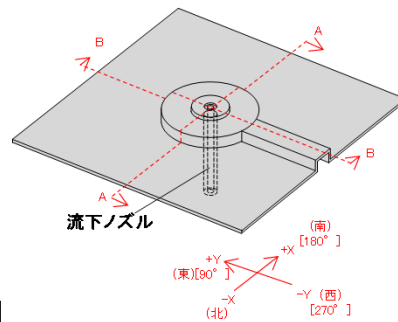
2号溶融炉インナーケーシング鳥観図

- 2号溶融炉において発生した流下停止事象は、流下ノズルを取り付けているインナーケーシングが非対称構造であることに起因したものであることから、3号溶融炉では、本事象の発生防止対策として、流下ノズルの傾きの発生を抑制するため、**インナーケーシングを現行の非対称構造から対称構造に変更する。**

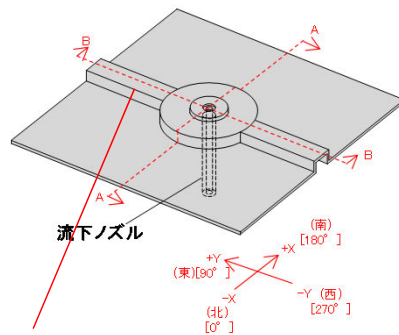
3号溶融炉インナーケーシング鳥観図

**構造変更箇所
(東西の構造を対称とした)**

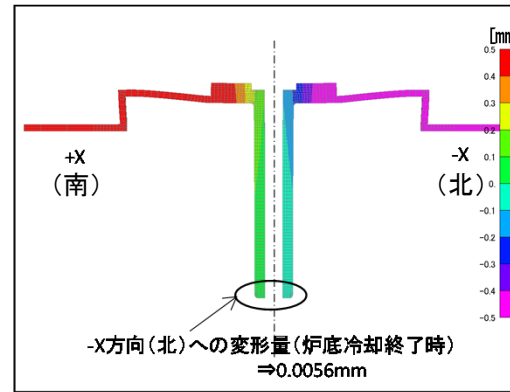
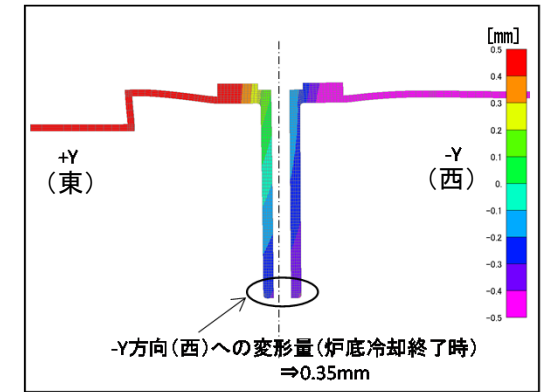
インナーケーシングの熱応力解析結果

A-A断面の変形量分布

B-B断面の変形量分布

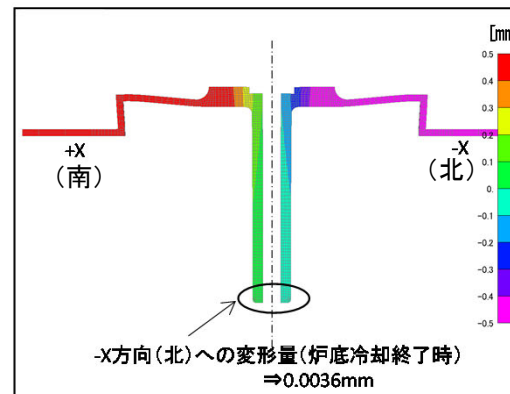
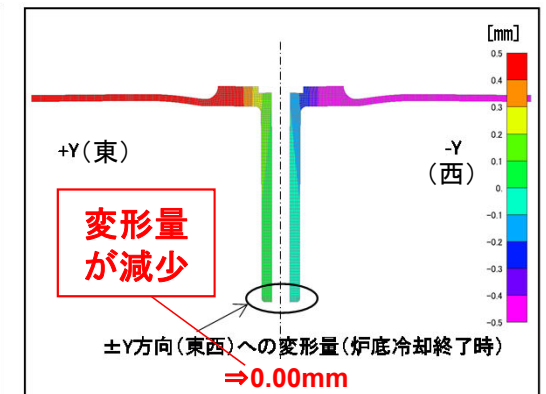
インナーケーシングの熱応力解析結果

A-A断面の変形量分布

B-B断面の変形量分布

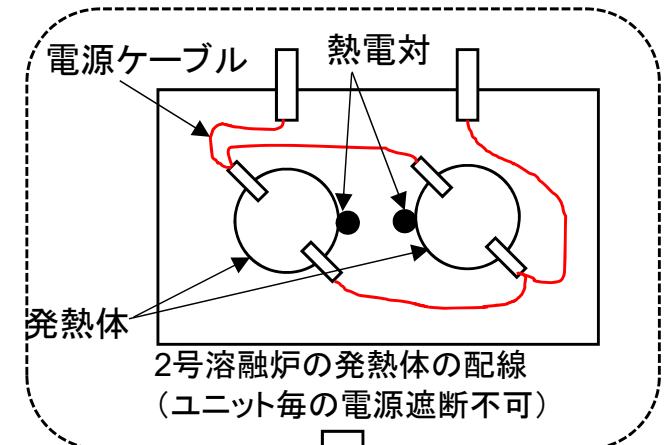
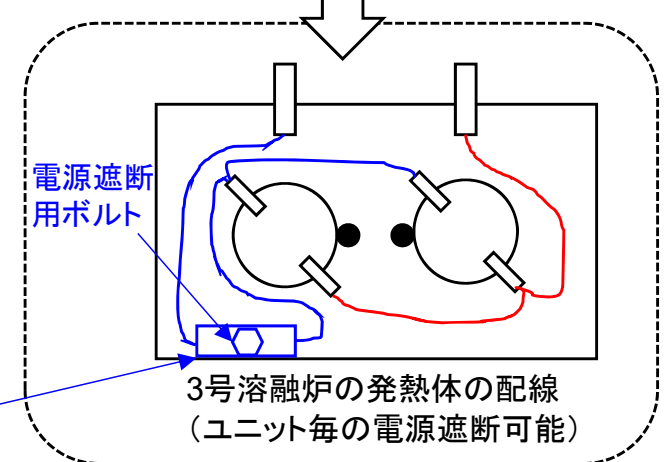
固化処理運転(17-1キャンペーン;平成29年1~6月)において、熱電対の施工不良により、複数の**熱電対の断線事象**が発生

- ⇒2号溶融炉では、熱電対の施工不良の対策として、施工管理の改善を行った。
- ⇒3号溶融炉では、**熱電対が断線しても運転が継続できるように対策を講じる。**

電源遮断用ボルトを回すことにより発熱体の電源が遮断される機能追加

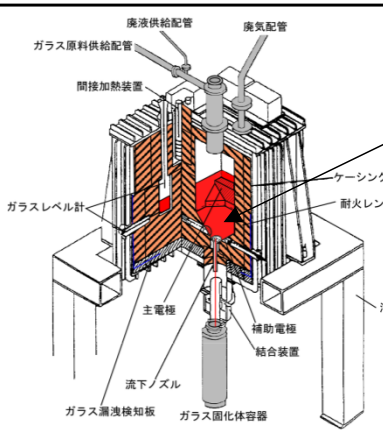
分類	変更内容、実績	遅延要因	対策
2号溶融炉からの変更点	炉底耐火レンガの形状を四角錐から円錐に変更した。(レンガブロックの形状を変更した。)	円錐形状を構成するレンガブロックの鑄込み条件の調整に期間を要し、溶融炉製作工程に遅れが生じる。	<ul style="list-style-type: none"> 平成30年度にレンガブロックの試作を行い、鑄込み条件の調整を行った。 調整した鑄込み条件により令和2年度に3号溶融炉に使用するレンガブロックの鑄込みを行った結果、欠陥は生じなかった。
