原子力施設の安全情報に係る調査結果について

平成19年8月31日
生活環境部原子力安全対策課

日本原子力研究開発機構東海研究開発センター原子力科学研究所の安全情報に係る調査結果について

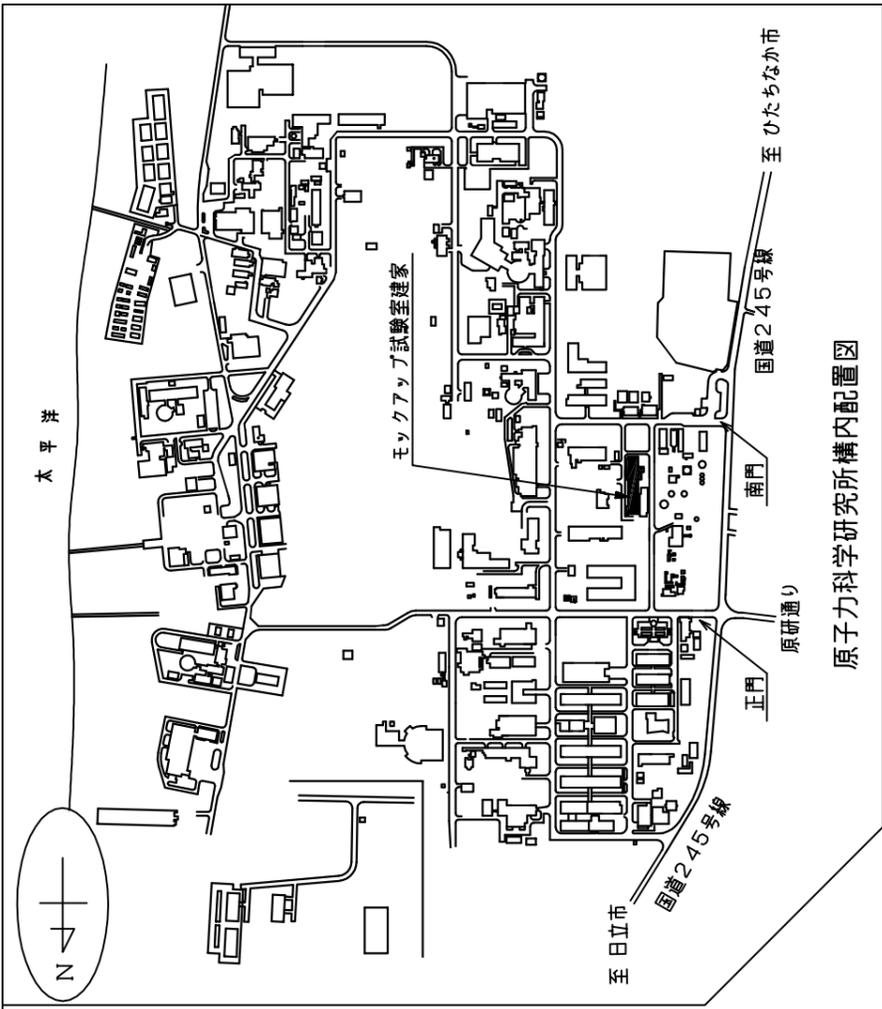
原子力科学研究所構内配置図

1 原子力科学研究所は、最近行った該当するピット内の除染作業は「モックアップ試験室建家の除染作業」のみであることから、告発で指摘された作業は当該作業であると判断し、調査を実施した結果、非管理区域であるモックアップ試験室建家東側共同溝内部に汚染を確認した。

モックアップ試験室建家から漏えいしたウランは、引込溝及び共同溝の内部並びに浸透枘のごく近傍に留まっており、環境への影響はなかった。

引込溝及び共同溝の内部の汚染は、昭和36年7月に発生したモックアップ試験室建家での再処理試験装置配管フランジ損傷による硝酸ウラニル溶液の漏えい事故が原因と推定されるが、当時は、非管理区域での汚染（核燃料物質等の管理区域外への漏えい）の法令上の報告義務はなく、国等へは報告されていない。

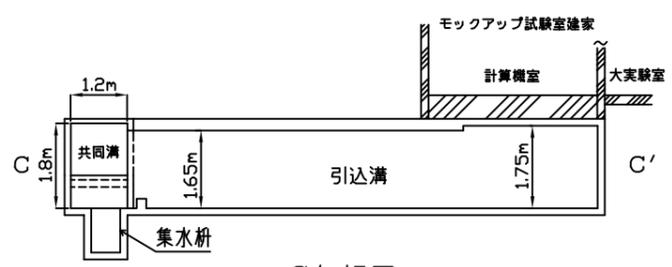
汚染区域
