**東海第二発電所 中央制御室火災を踏まえた再発防止対策及び  
安全管理の徹底について  
(初回報告)**

東海第二発電所

中央制御室火災を踏まえた再発防止対策及び安全管理の徹底について  
( 初回報告 )

2025年3月28日  
日本原子力発電株式会社

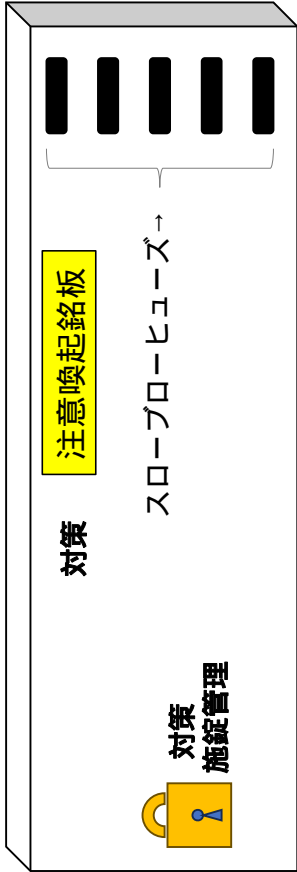
- 対策 回路通電時（電流測定試験時）におけるヒューズ変更の禁止
- 対策 スローブローヒューズ設置箇所の施錠管理
- 対策 注意喚起銘板の取り付け

対策 QMS 規程へのマニュアル反映

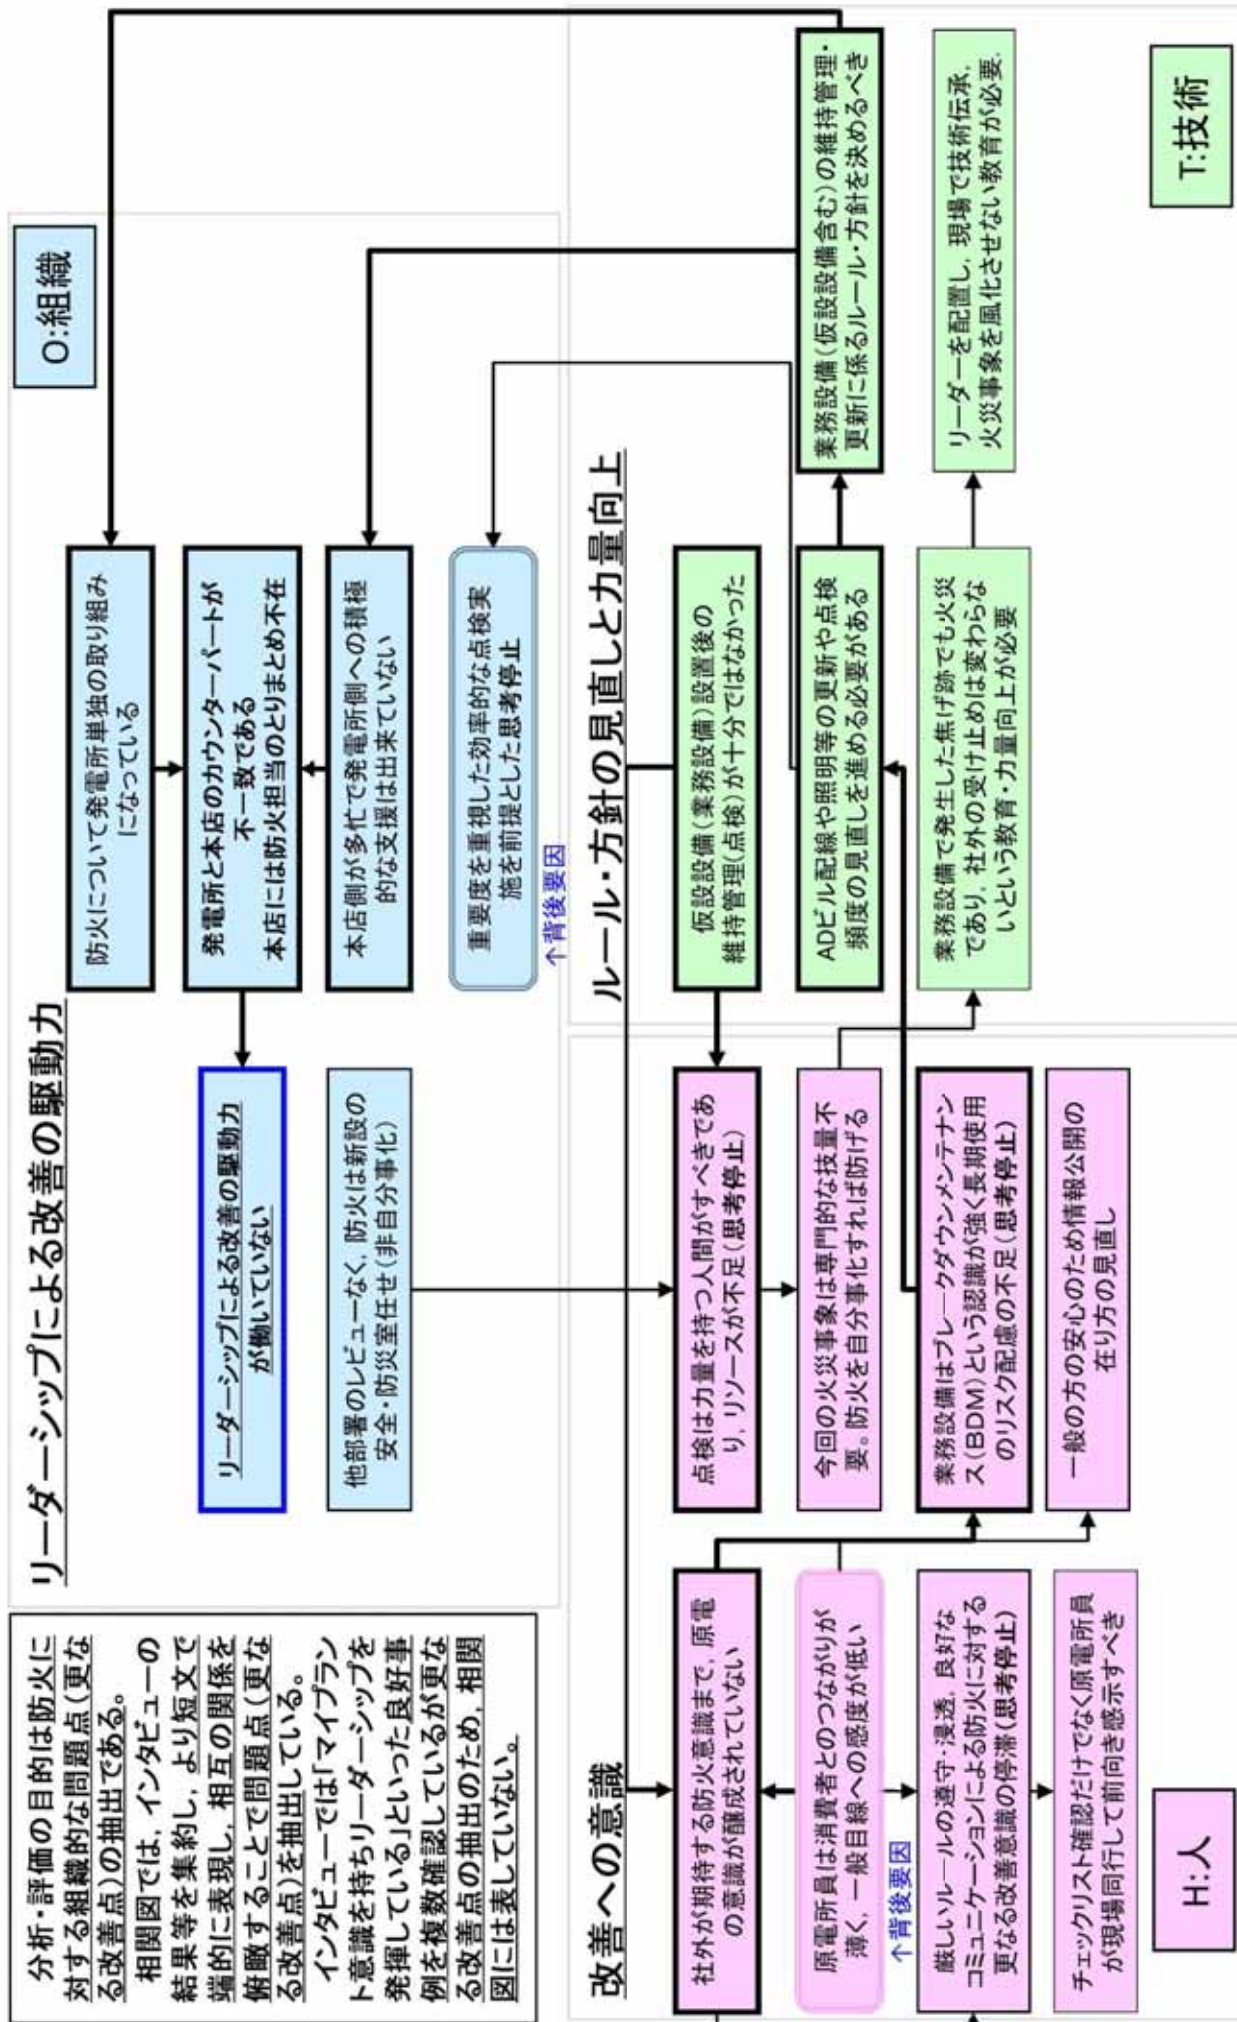
図 - 1 相關図概要

「集約データ」の要素毎の個別機能や相互作用を踏まえて全体的な関係性を可視化した（図 - 1）。その結果から，一般目線（地域の目線）への感度が低いこと，及び保全重要度の低い設備に対するリソース不足を前提とした思考停止を背景として，発電所における火災撲滅に向けた取り組みが，本店や事業本部を含めた全社大での十分な連携・支援の下で進められていないことによって業務設備や仮設設備の火災の顕在化につながったものとする。これを踏まえて T・H・O の観点から以下の組織的問題点を抽出した。

- 業務設備や仮設設備の維持管理や更新，方針等について本質的な改善を図っていない。
- 最新の火災事例に見合う力量向上のため，現場での技術伝承，体感教育や火災事象を風化させない教育が不足している。

本相關図については、後段で立案する取り組み強化策の実効性確認結果を踏まえて立ち戻り見直していく。

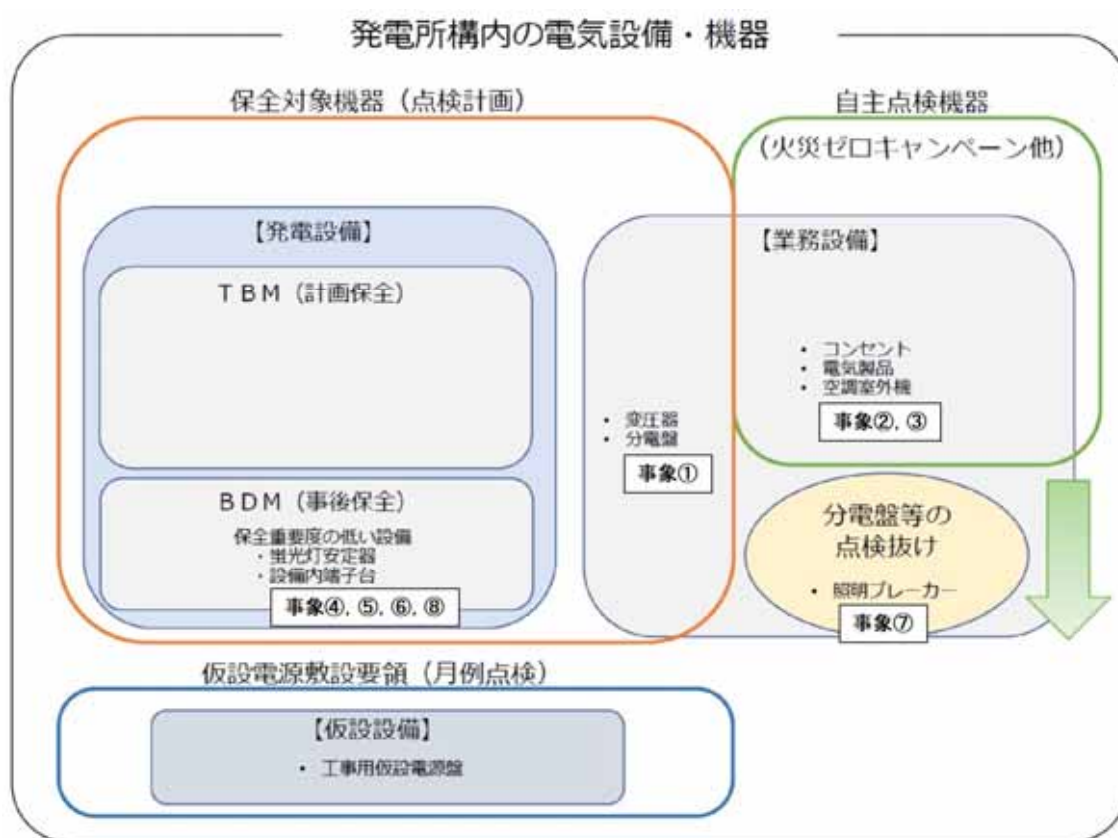
図 - 2 発電所構内の電気設備・機器と点検の関係

一方、業務設備のうち定期的に点検が行われている一部の設備は点検計画を有しているが、多くの設備・機器は事後保全（BDM）のため点検計画は有しておらず、火災ゼロキャンペーン等の自主点検活動で対応していた。事象の照明用ブレーカーは、自主点検対象として抽出できていなかったことから、同様の電気設備がないか調査したところ、約150の分電盤等が照明用ブレーカーと同様に点検対象から漏れていたことが判明した。これらについては、今後確実に点検対象に追加するとともに、定期的な点検対象リストの更新を行っていく必要がある。

火災事象発生の際の兆候が点検により確認できるかについて検討した。各事象の発生メカニズムは、「塵埃・水分の浸入によるトラッキング現象」や「電源コードや端子接続部の損傷・緑青・変形等が徐々に進行するもの」であり、目視・確認できる場合は火災に至る兆候を発見できる可能性がある。また、通常外観確認が困難な機器においても関連設備の分解点検等を行った場合には防火の観点から端子接続部の状況確認を必ず実施するような意識付けを行うことが有効と考えられる。

上述の観点で検討した全火災事象に係る共通要因や間接要因を踏まえると、電気火災防止の観点から機器の点検の在り方としては、設備分類や設置環境に係わらず、機器の状況に応じて目視点検・停電点検等、何らかの点検活動を定期的の実施することが必要である。

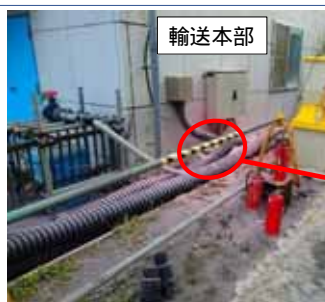
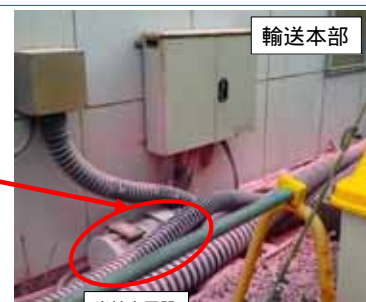
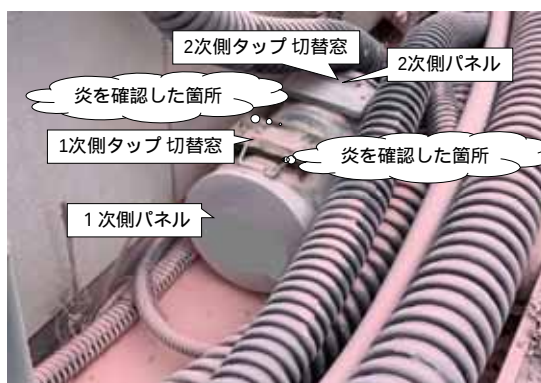
事象：輸送本部脇の変圧器における火災について（2 / 4）

3：輸送本部に給電するための変圧器（屋外防滴形、可搬型、丸形 容量10kVA）

当該変圧器の移動に伴い設置環境が変化することで変圧器下部が没水することとなったが、設置後の電気品に対する点検時の具体的な着目点および手順が明確になっていなかったことから点検時に変圧器の異変に気づくことができず、結果として変圧器内部を湿潤環境としてしまった。

- 【対策】
- 当該変圧器に対する対策  
当該変圧器については健全な同等品に交換し、没水環境や湿潤環境等劣悪環境とならない場所に設置することとする。また、当該変圧器は外観点検を実施してきたが、外観点検（１年に１回）については没水環境や湿潤環境等劣悪環境にないことを具体的な着目点として追加するとともに、新たに停電点検を行うことを社内規程（点検計画作成手引書）に基づき点検周期や点検内容を定めた点検計画に反映した。  
なお、今回の事象を踏まえ、点検周期についてはこれまで停電点検を実施し健全性を保ってきた他の電気設備・機器毎に定めた停電点検の周期やその点検結果の状況から評価し、当該変圧器については２年に１回と見直しして健全性を維持していく。また、定期点検の結果により、機器の塵埃・塩分等の付着状況や経年劣化等の状況に応じて、適宜点検計画を適切に見直すことで、保守管理の適正化を図っていく。

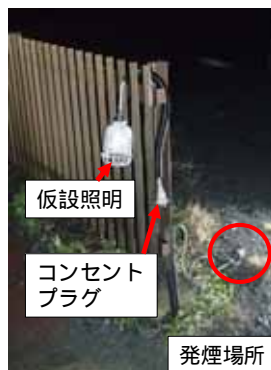
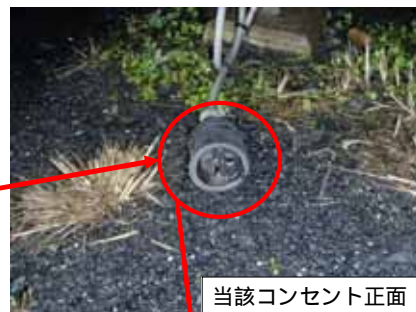
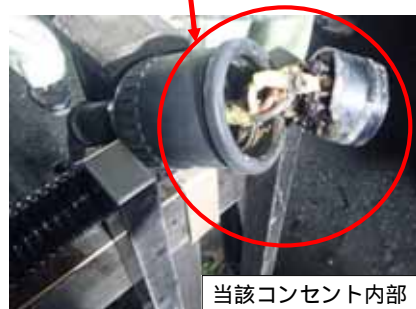
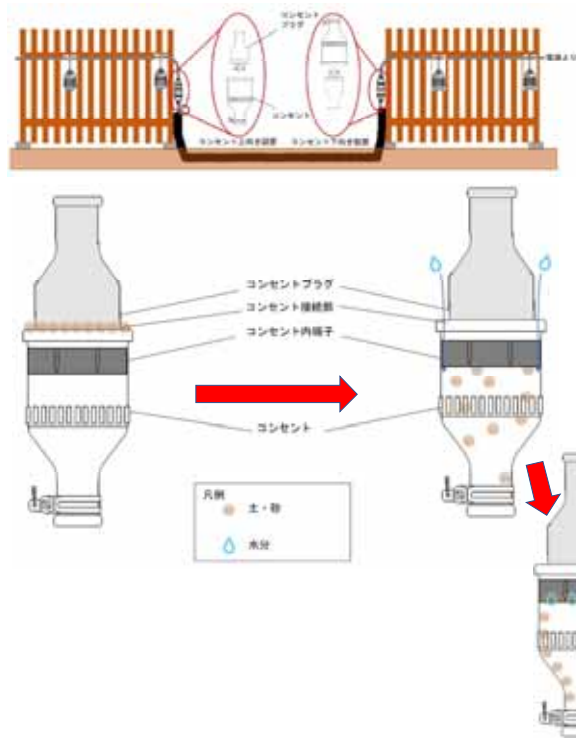
コンセント内部への水分及び異物（土・砂）流入防止意識の不足コンセント内部への水分及び異物（土・砂）流入防止意識が不足していたため、当該コンセントをメーカー推奨とは逆向きにコンセントが上向き、コンセントプラグが下向きとなるように設置した。結果してコンセント接続部より水分及び異物（土・砂）が流入しやすい環境を作り出した。

本事象に鑑み、屋外でのコンセント使用については、で示した対策に留意するよう所員及び協力会社に周知するとともに、当社所員においても日々の巡視、工事監理等での注意すべき着目点として周知し注意喚起を行う。

特に発電所で実施している発電所管理職層による現場ワークダウンでは、設置環境の確認を視点として追加し強化していく。

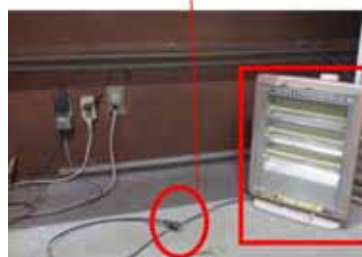
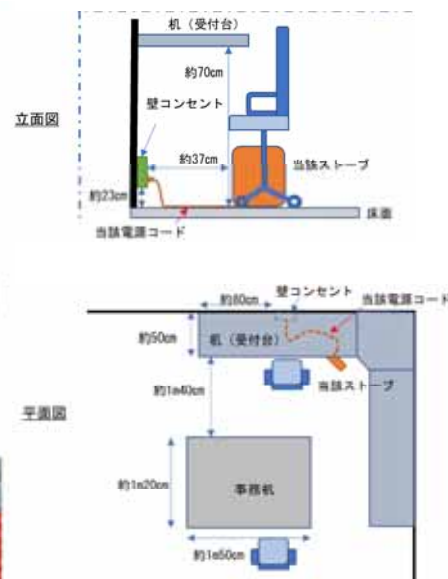
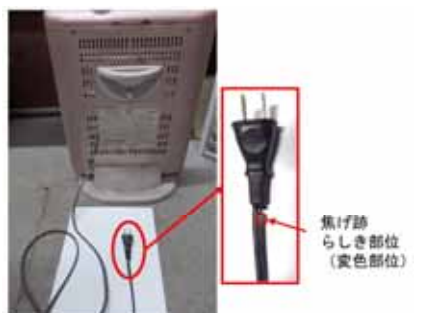
当該電源コード

【事象概要】２０２３年２月８日１４時４６分頃  
監視業務を行っていた委託警備員が監視所内の電気ストーブのスイッチを投入した際、当該ストーブの電源コードのコンセントプラグを差し込んでいるコンセント付近から煙と焦げ臭いにおいらしきものを確認した。このため、コンセントから当該電源コードのコンセントプラグを直ちに引き抜き確認したところ、当該電源コードに焦げ跡らしきものを確認した。これを受けて、１４時４８分（覚知時刻）に監視所より公設消防に通報した。

電源コードの保護・養生等、電化製品の取扱い時の不注意が火災発生につながるという認識が不足していた。

電気ストーブのような容易に持ち運びが可能なものは、上記保護カバー等で養生しても、移動すること自体で電源コードに外力が加わる可能性がある。そのため、毎日１回、コンセントプラグ周りに損傷（電源コード根元部の傷の有無、コンセントプラグの変形等）が無いことを確認する。

電気ストーブは、使用時以外はコンセントプラグを必ず抜く。（誤ったスイッチONによる火災発生防止）

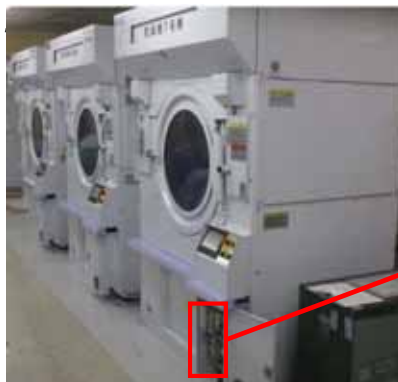
制御盤内

緑青、焦げ跡らしきものを確認

U相端子部は過熱状態が継続することにより、最終的に端子接触部は焼損（欠損）し緑青が生じるとともにケーブル端に焦げ跡が発生した。また、これに伴いインバータエラーが発生し乾燥機は自動停止した。

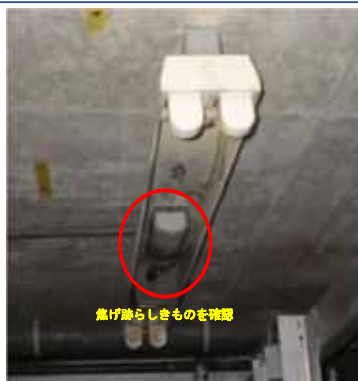
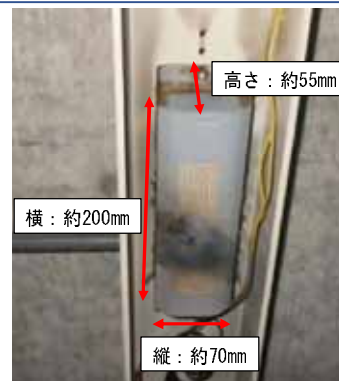
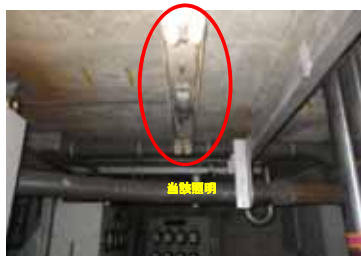
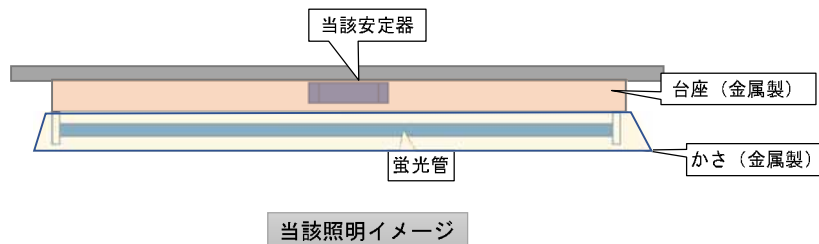
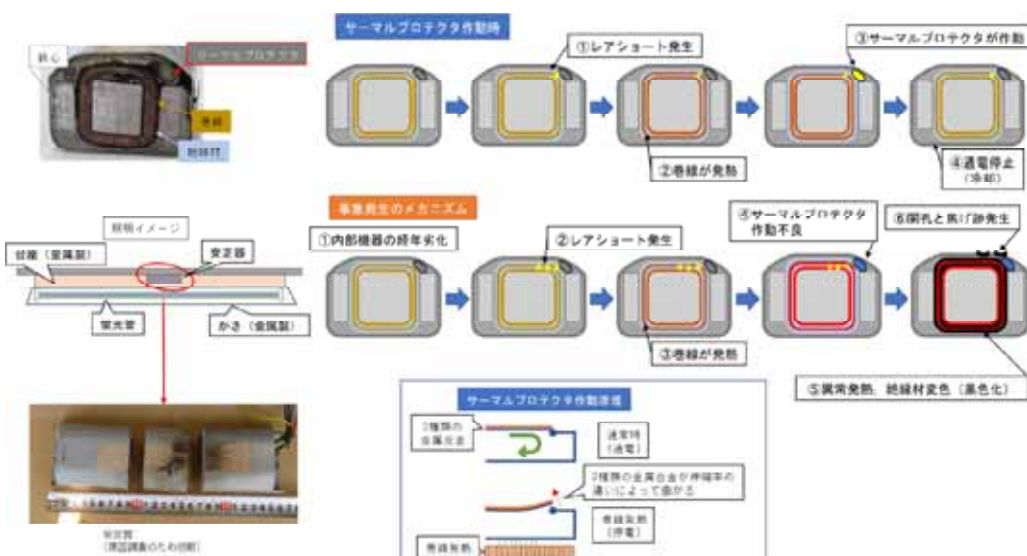
※1：当該照明を含む照明回路の絶縁抵抗低下が確認されたことから、原因調査のため2023年10月17日から電源を「切」とし点検を実施していた。  
※2：蛍光灯は蛍光管内の放電現象を利用して発光するが、安定器はこの放電現象を安定化させるために電流を一定に保つための装置。  
※3：当該照明の電源を点検のため「切」としていたこと及び現場の状況から進展性はないと判断し、一般回線で連絡した

・当該安定器は、長期使用に伴う経年劣化により内部巻線が発熱し、これを保護するサーマルプロテクタが作動し照明への通電を遮断していた。この作動が繰り返されサーマルプロテクタに不具合が発生し作動不良になったことにより、当該安定器内部の巻線が異常発熱し、溶融、焦げ跡の発生に至ったものと推定する。

補足：LED照明は安定器を有しておらず安定器の故障等による火災のリスクが低い。このため火災防止の観点からも計画的にLED照明への更新を進めてきた。なお、設置環境等によってはLED照明が使用できない箇所があるため、その場合新しい蛍光灯に更新している箇所がある。

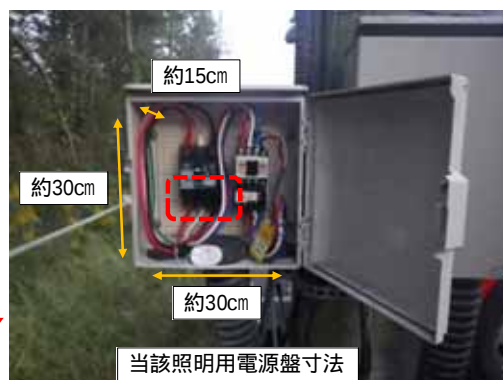
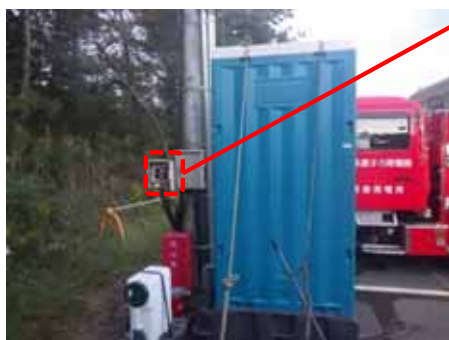
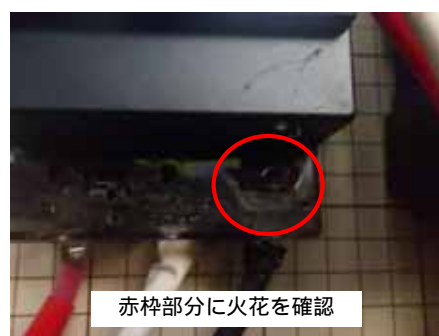
当該ブレーカー設置時の当該端子部の接続不良が発生・継続

漏電による感電事故や電気火災を未然に防ぐことを目的とするものであるため、当該ブレーカーによる「入」「切」を実施せず、今後は、別途スイッチを設ける。なお、ブレーカーを手元スイッチのように頻繁に「入」「切」しないよう構内のルールに定め運用していく。

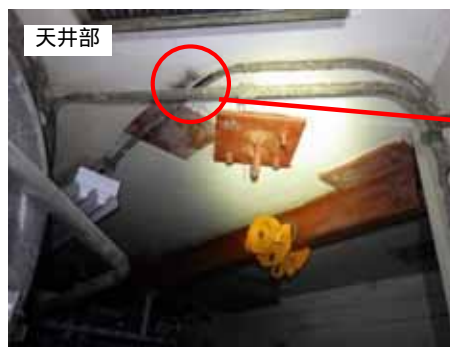
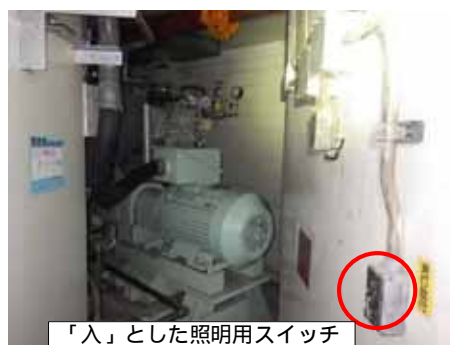
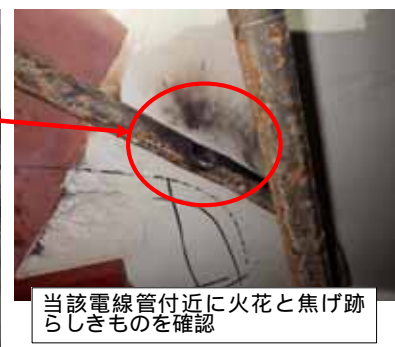
事象：原子炉建屋2階北西側 天井部電線管付近の火花及び焦げ跡らしきものの確認について（2 / 3）

- ・開口が発生した際に、開口面に位置する当該ケーブルの被覆及び電線の一部に溶融、または断線等の損傷が発生した。
- ・完全には断線せず、当該ポンプ室の照明は使用継続。

- ・事象発生当日、当該ポンプ室入室のために当該スイッチを「入」としたタイミングで当該損傷部位の電線がケーブル同士で接触し短絡が発生、または当該損傷部位の電線が当該電線管に接触したことで地絡が発生した。

当該ケーブルの電線の一部に溶融や断線等の損傷が発生し電気抵抗が大きくなり発熱。徐々に損傷が進展していった。

今回の事象は、過去に実施した溶接作業における不適切なアースの取り付けに伴い、当該電線管に開口、当該ケーブルにわずかな損傷が発生し、その後、短時間の通電の都度、徐々に当該ケーブルの損傷が進展し、最終的に短絡または地絡事象が発生したことによるものと推定する。

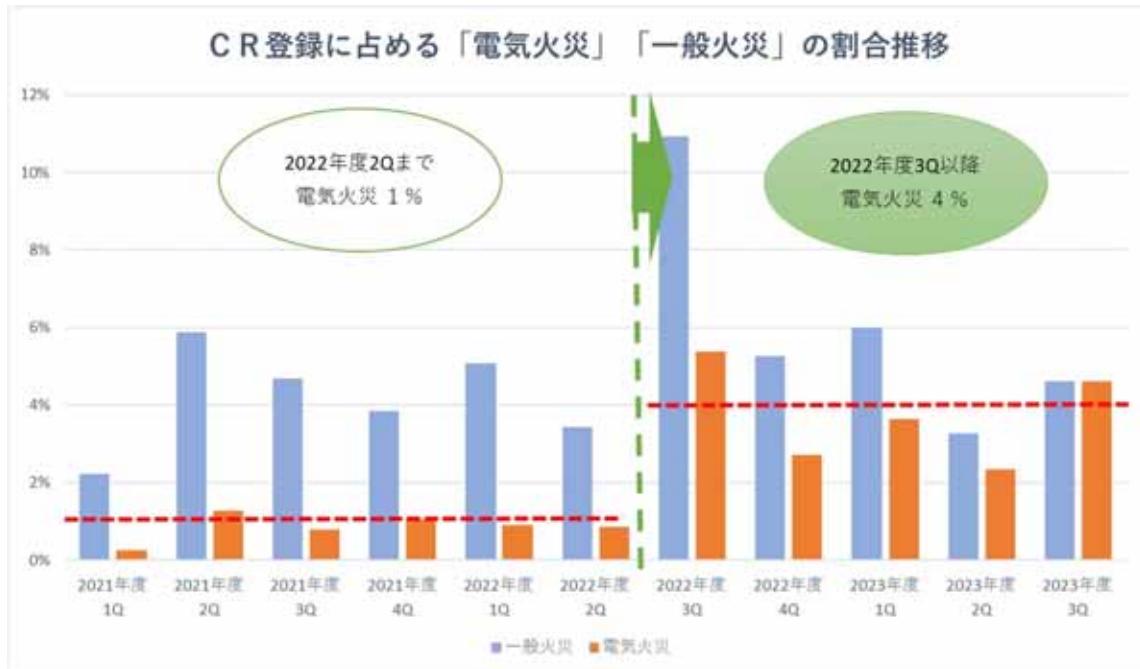
図 - 1 火災に係るC R件数の推移

電気設備点検強化の効果の指標として、火災に係るCR件数の推移を図-1に、安全コーチングによる指摘・助言件数の推移を図-2に示す。これらの結果から2022年度の火災発生以降は、MO/WDや安全コーチングによる電気火災に対するリスク監視の感度は向上しているといえる。
