事故・故障等発生報告書

発 生 年 月 日	令和 2 年 10 月 30 日(金)
発 生 場 所	草置き場
件 名	那珂核融合研究所草置き場における火災について (第 2 報)
状 況 原 因 対 策 環 境 へ の 影 響	別紙のとおり

那珂核融合研究所草置き場における火災について（第2報）

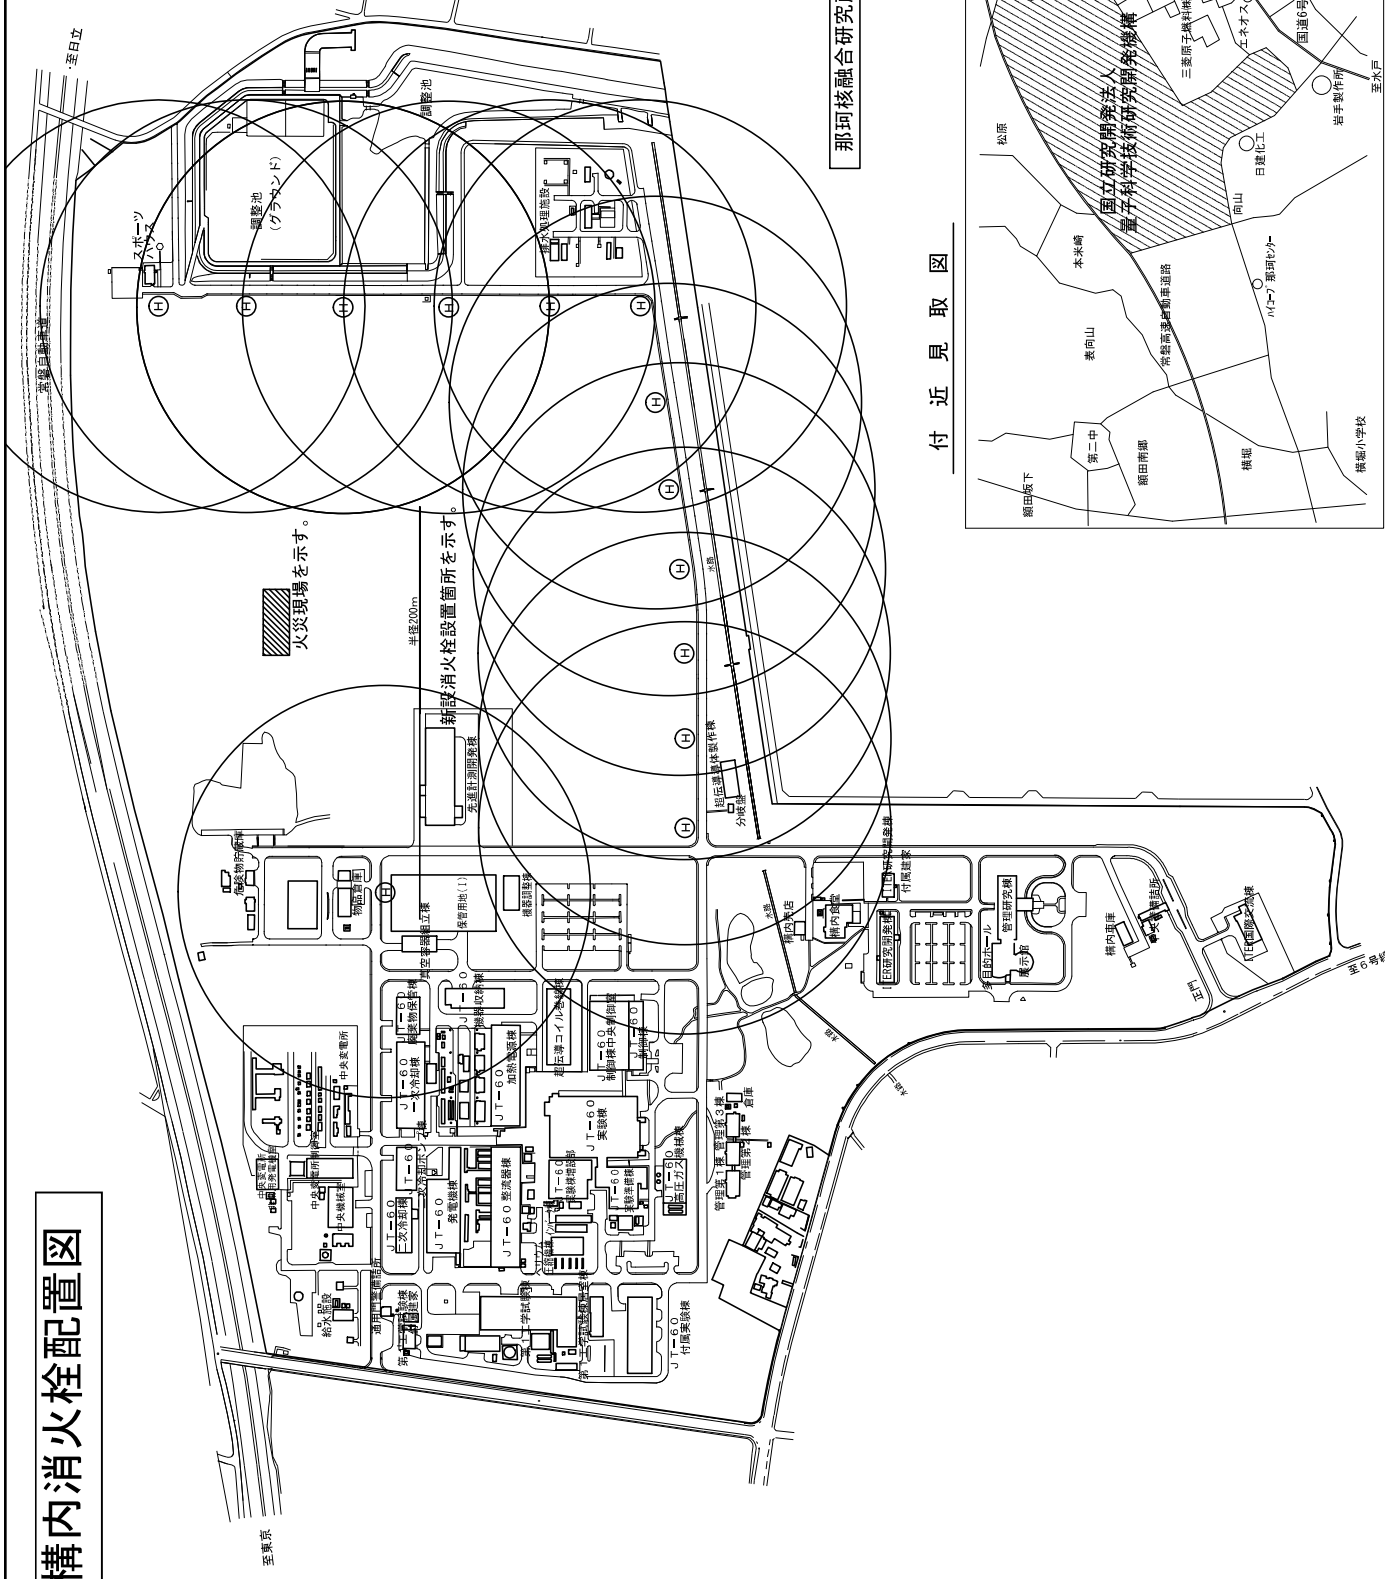
構内消火栓配置図

最寄りの建屋、放射線管理区域のある建屋に影響はない。ただし、今回の消火活動中において、発災現場に最も近い構内消火栓にホースを接続して放水していたところ、17時半頃にその消火栓へ水を供給していた埋設配管が破損したことを、地上に水が漏れていたことから、目視で確認した（図1、写真5参照）。その後の消火活動については、貯水槽から公設消防のポンプ車が直接水を引くことで対応した。また、当該埋設配管は、令和2年11月25日に緊急で補修工事を実施した。

- ① 埋設配管が破損してから、公設消防のポンプ車にホースの切替えを行っている間は消火活動に支障をきたしたことから、今後は同様の事態が発生する場合に備えて、公設消防と連携をして、速やかに貯水槽などの予備の水源（図1参照）から水を引き、消火活動を滞りなく行っていけるように、行動要領等を定める（令和3年度より順次対応）。また、消火栓設備に関する教育の際に、緊急時の対応についても行動要領等をもとに説明を行い、職員の火災に対する意識の向上を図っていく。
- ② 破損の原因については、補修工事を行った外部の専門業者によると、当該箇所が他の埋設箇所と違い、電蝕しやすい土中環境であったため、配管の耐用年数の半分程度の使用期間ではあったものの電蝕が進行し、長時間の消火活動中に徐々に電蝕箇所の穴が広がったため、引き起こったものであると判断された（写真5参照）。そのため、他に破損箇所がないか令和2年11月4日に緊急点検を実施し、電蝕の疑いがある箇所については、予防保全で令和3年度に引替えを行う。
- ③ 屋外消火栓の点検方法の改善として、毎年行う総合点検の際には、長時間の運用時に発生する不具合をより効果的に事前に発見することを目的に、屋外消火栓の放水圧の点検箇所と時間を倍に増やす。
- ④ 今後、埋設配管に係る工事を発注する際は、配管の埋戻し時に良質な土を使用するよう、仕様書に記載する。
- ⑤ 周辺に建屋のない未利用地での火災発生時の消火活動に備え、東地区開発予定地内に（未舗装）道路を新設する（令和3年度より計画を進める）。これにより、既存消火栓による消火可能エリアを拡大する。
