事故・故障等発生報告書

発 生 年 月 日	令和 5 年 2 月 8 日 (水)
発 生 場 所	A 棟第二機械室 (管理区域)
件 名	核燃料サイクル工学研究所 A 棟における ケーブルの熔融痕確認について (第 1 報)
状 況 原 因 対 策 環 境 へ の 影 響	別添のとおり

令和5年2月17日
国立研究開発法人日本原子力研究開発機構
核燃料サイクル工学研究所

核燃料サイクル工学研究所 A棟におけるケーブルの溶融痕確認について

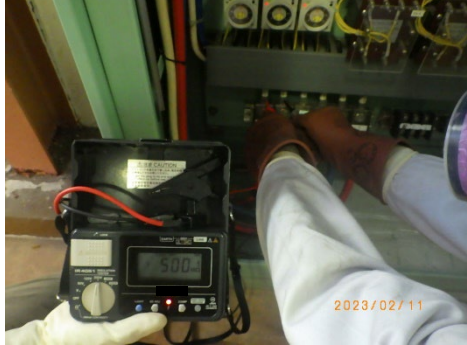
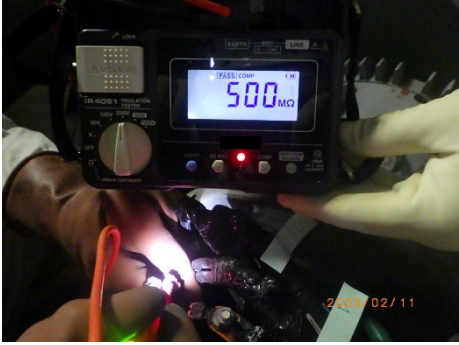
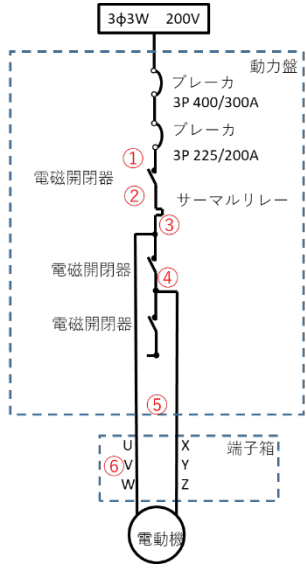
電気系統に係る調査																																				
目的	当該動力盤と排気ブロー電動機の電気系統の絶縁抵抗測定を行い、異常な絶縁抵抗値を示す箇所がないことを確認する。																																			
点検日	令和5年2月11日																																			
確認内容	・当該箇所に関連する動力盤、動力盤から排気ブロー電動機までの電気系統の絶縁抵抗測定を行う。																																			
確認結果	<p>・消防立会の下、動力盤と動力盤から排気ブロー電動機まで及び電動機の電気系統の絶縁抵抗測定の結果、抵抗値は全て正常値であり、電気系統に異常がないことを確認した。</p> <p style="text-align: right;">16</p> <div style="display: flex; justify-content: space-around;">

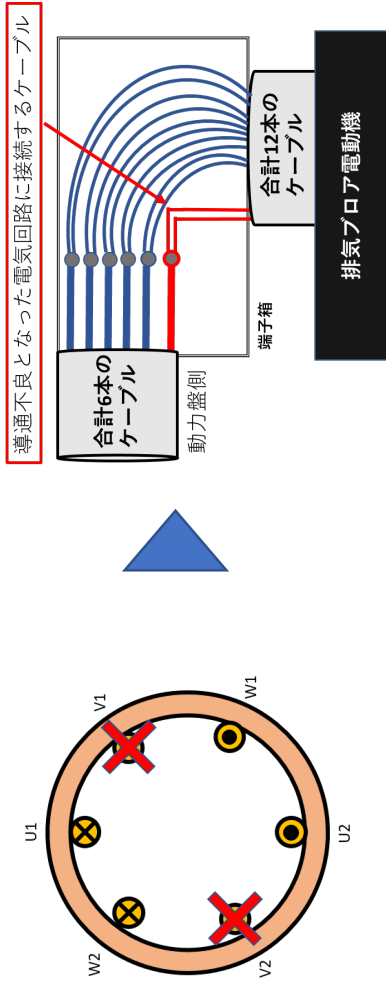
図4 排気ブローア電動機の故障発生
● 運転時の回路（デルタ回路）のV1とV2の回路が故障し、導通不良になる。

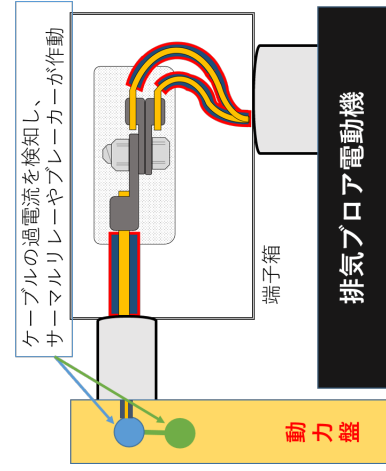
図6 安全装置の作動
● 過電流が発生した瞬間、サーマルリレーやブレーカーが作動する。

電気回路の故障では断線に至る可能性は無い。
➤ 火災の原因はケース1ではない。

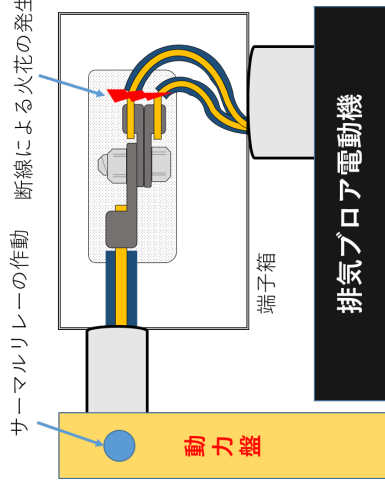
図10 安全装置の作動
● 断線したケーブル以外の残る二相が過電流の状態となり、サーマルリレーが作動する。

現場調査の結果と一致するため、ケース2に示すメカニズムで火災に至ったと推定する。
➤ 金属疲労により少しずつケーブルが損傷し、最終的に断線に至ったものであり、断線時に火花が生じ発火に至ったことが火災の原因である。
